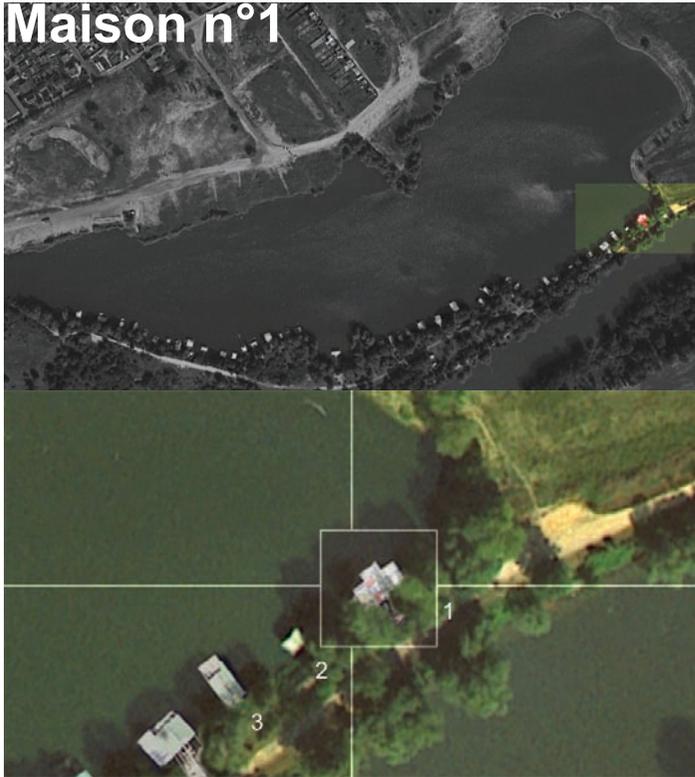
Maison n°1

- Le sol est bombé à l'intérieur du chalet dans la partie centrale (force exercée par les bidons « flotteurs »)
- Le changement des bidons s'effectue par une trappe sous le plancher du salon, le remplacement des bidons se fait en système « escargot ». Cette opération est relativement complexe car il faut descendre dans l'eau et bouger manuellement les bidons. Le propriétaire a remplacé les bidons lors de son arrivée dans le chalet.

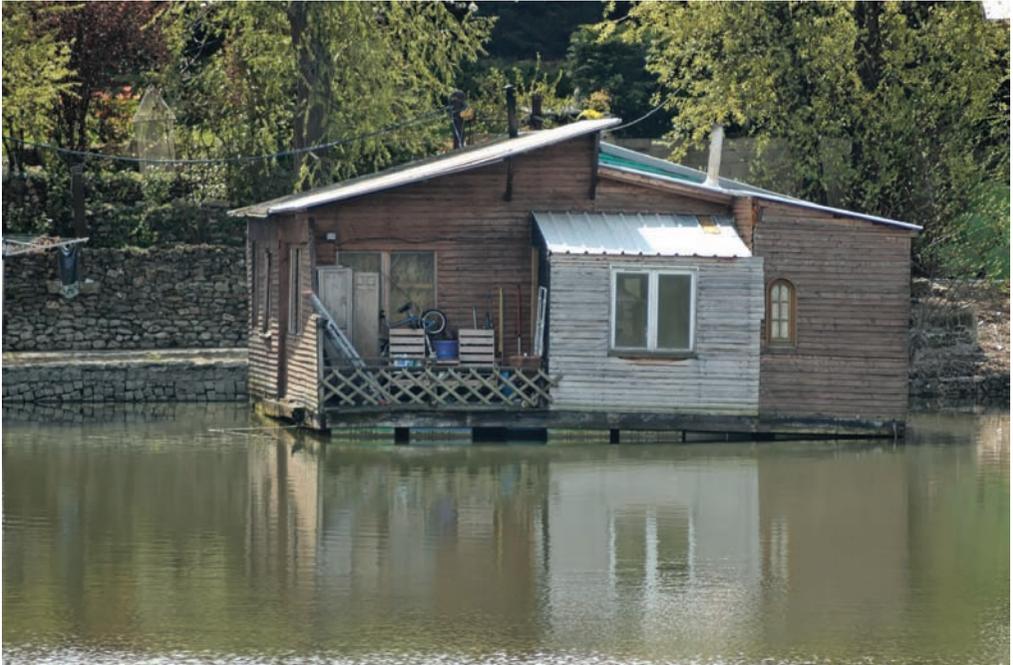
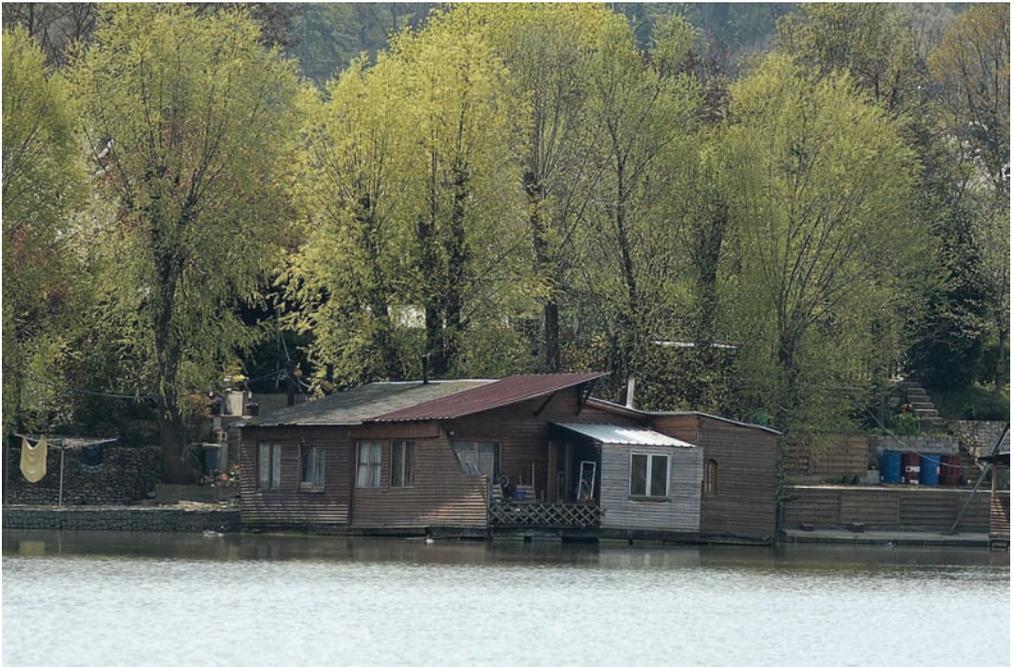
Maison n°16

- Le chalet semble s'être construit en plusieurs phases au fur et à mesure.
- Le chalet est très bancal, il s'affaisse fortement du côté gauche. (Peut être du à une mauvaise répartition du poids à l'intérieur ou bien du au mauvais état des bidons (percés ?)).

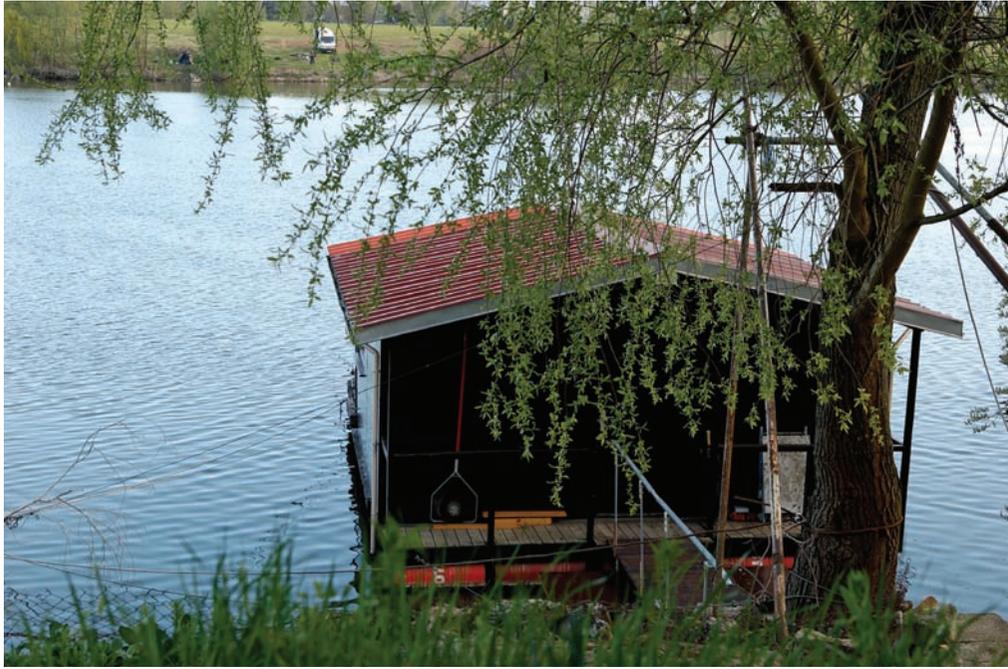
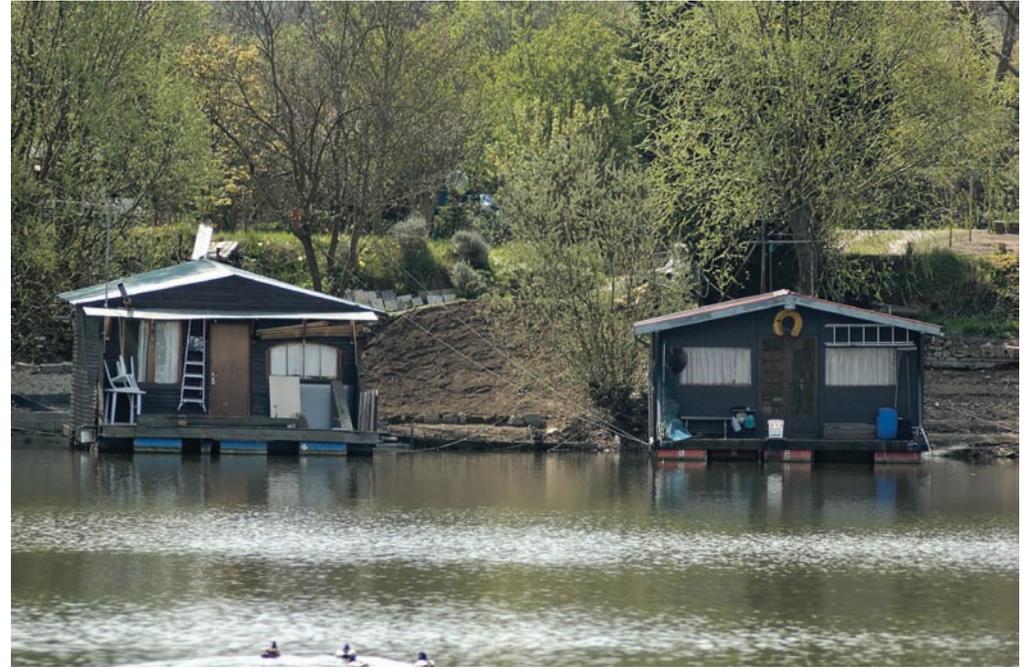
Maison n°27

-La terrasse principale est partiellement couverte en tôle ondulée brute. La joue du côté droit est ouverte alors que du côté gauche elle est fermée. Le garde-corps est presque complet. A noter que le plancher du chalet a fortement tendance à se déformer (A cause du poids mal réparti ou bien à cause du mauvais état de certain bidon).

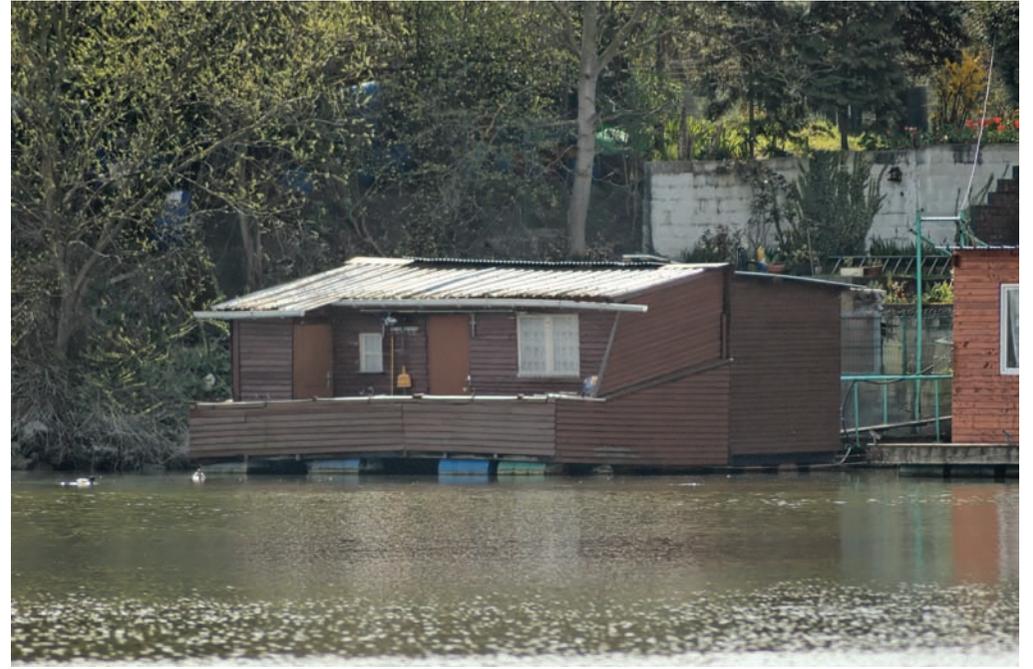
Maison n°30

- La terrasse est fortement bombée et cette déformation importante permet de voir les bidons, s'agit il d'une déformation de la structure ou bien de l'état des bidons ? Dans tout les cas, il s'agit d'un problème important sur lequel le propriétaire devra se pencher au risque de fragiliser dangereusement le chalet.

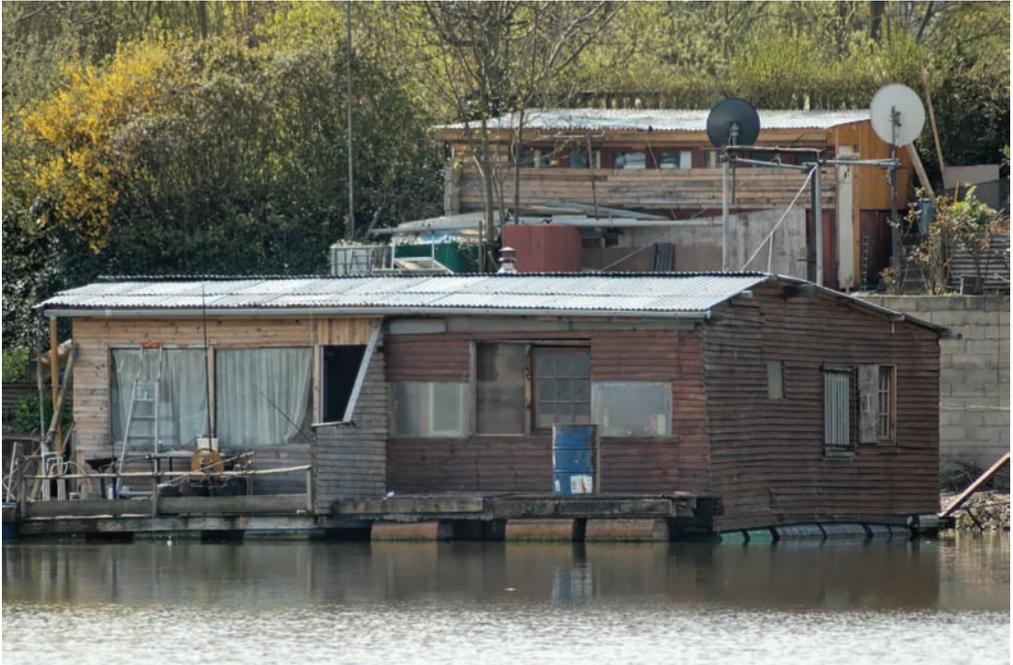
Maison n°33

- Le chalet est dans un très mauvais état extérieur. Les bidons sont visiblement très rouillés, on peut voir qu'au niveau du flanc droit, de la terrasse ainsi qu'au niveau de la toiture qu'il y a d'importantes déformations.

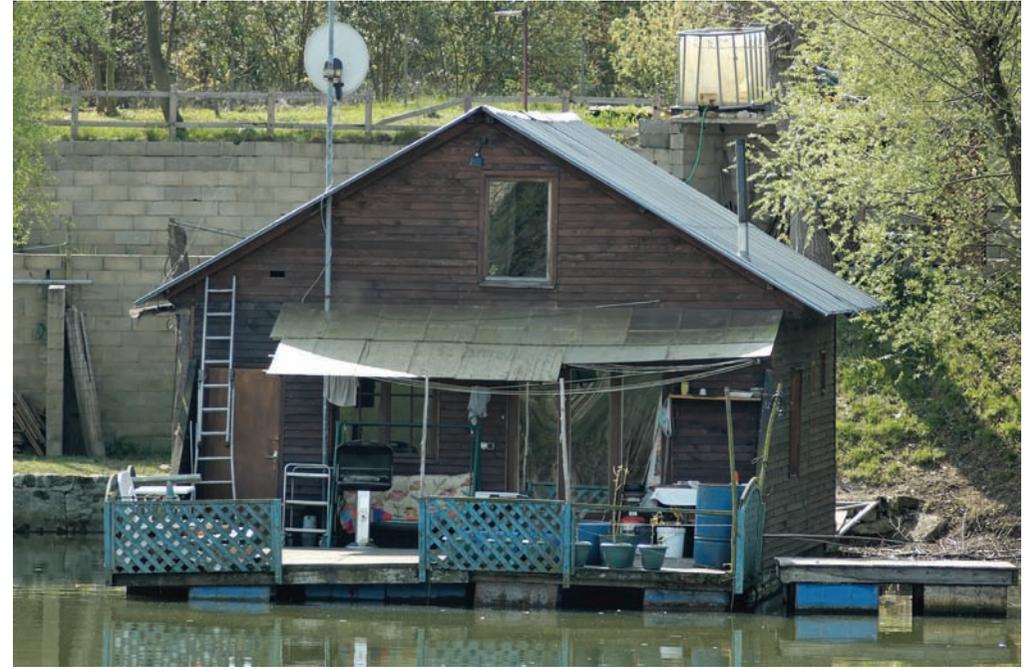
Maison n°42

- La terrasse s'incline fortement sur le côté gauche.
- Présence d'un petit radeau sur bidon pour l'entretien de l'édifice.
- Il y a une grosse citerne d'eau sur la berge qui est reliée au chalet.
