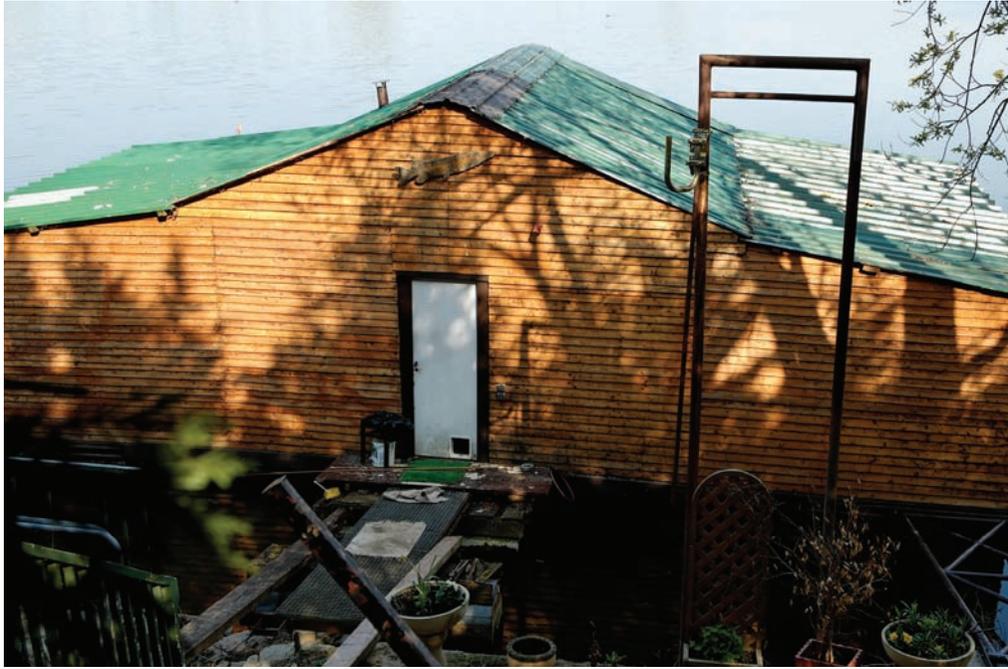
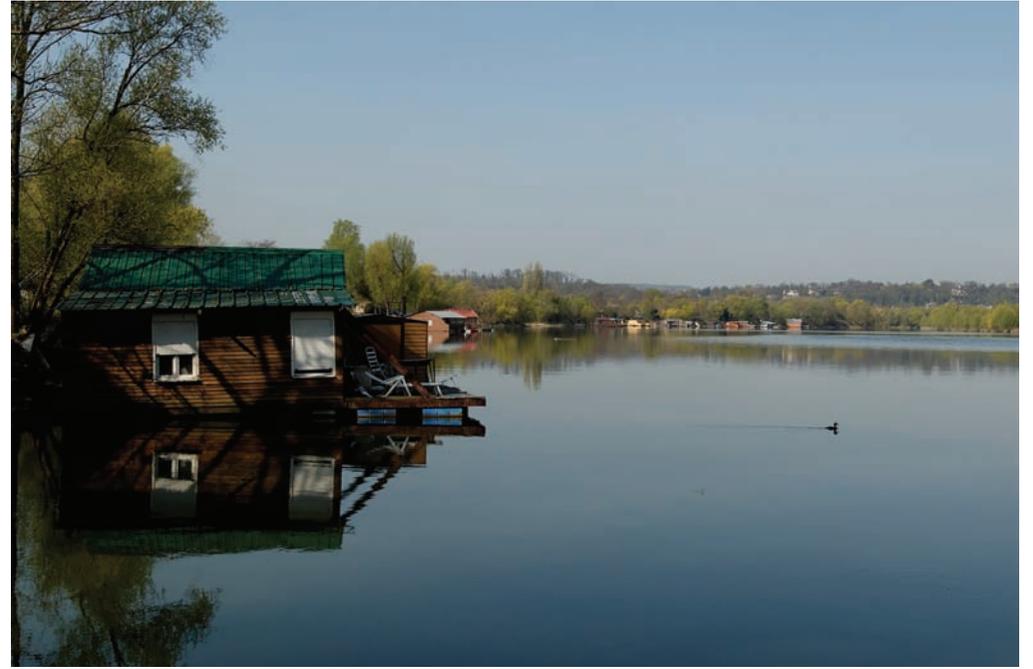
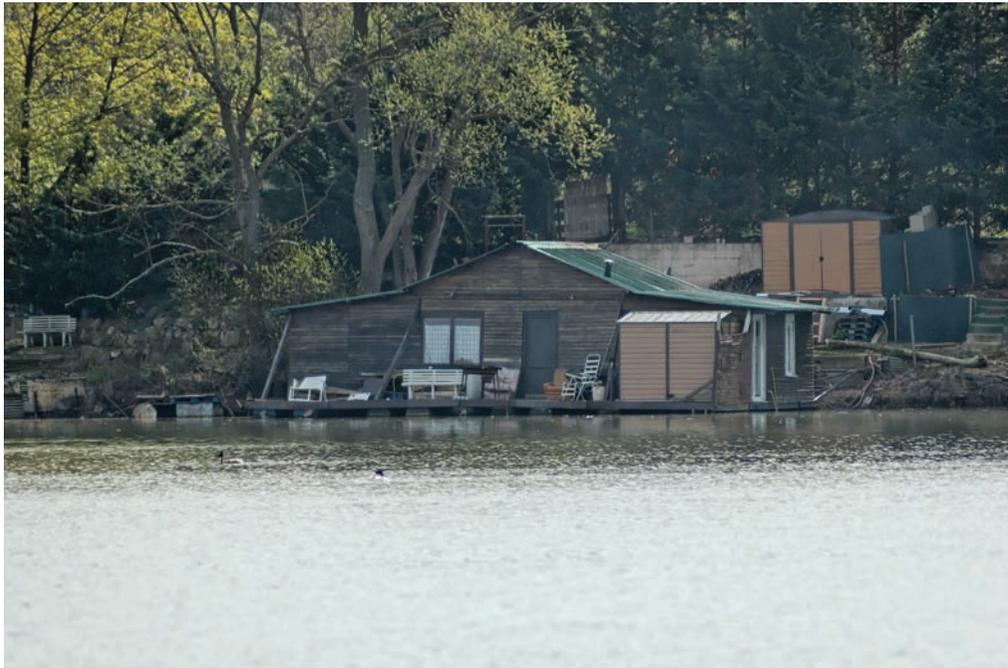
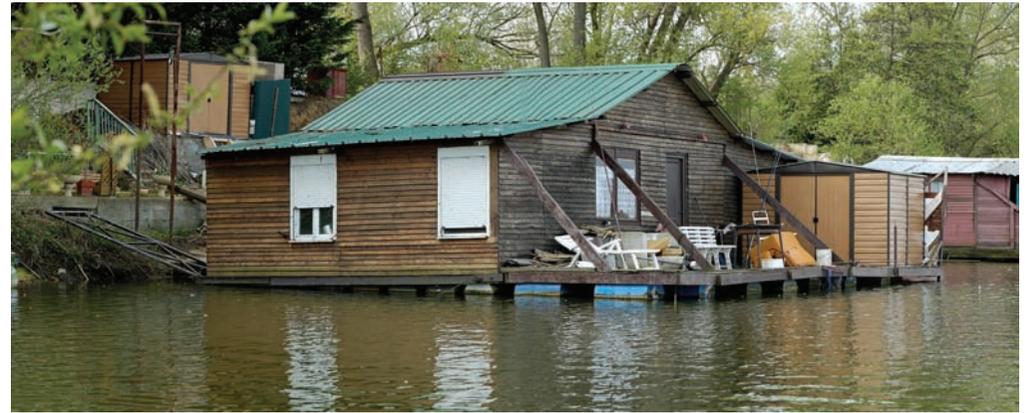
Maison n°1

- Le sol est bombé à l'intérieur du chalet dans la partie centrale (force exercée par les bidons « flotteurs »)
- Le changement des bidons s'effectue par une trappe sous le plancher du salon, le remplacement des bidons se fait en système « escargot ». Cette opération est relativement complexe car il faut descendre dans l'eau et bouger manuellement les bidons. Le propriétaire a remplacé les bidons lors de son arrivée dans le chalet.

- Les bidons font 200 litres.
- Le bois est traité.
- Les WC vont directement dans l'eau et le papier ainsi que la plus part de produits ménagés sont biodégradables pour un souci d'environnement.

- La toiture est conçue en tôle ondulée le faîtage est perpendiculaire à la rive et elle est composée d'une double pente à deux degrés. Il est à noter que ce chalet ne possède pas de gouttière. Il y a aussi une sortie de cheminée sur le toit.

- Le chalet est relié à la berge grâce à une double structure en treillis horizontale de chaque côté du ponton qui est lui-même juste posé sur la berge (pour suivre le niveau du lac).

- Lors de son arrivée, le propriétaire a créé un faux plafond pour éviter de chauffer un volume trop important.
- L'habitation est très stable, on ne ressent pratiquement pas d'oscillation.

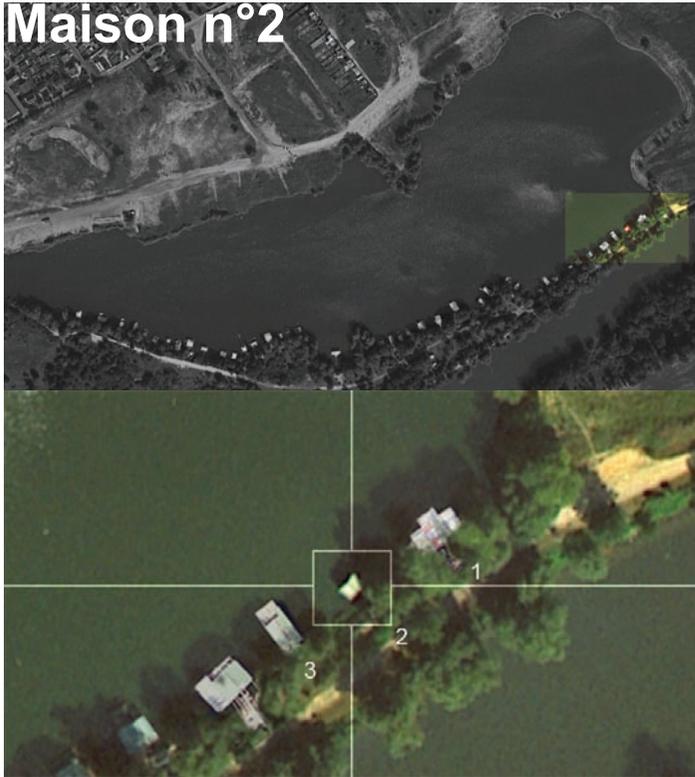
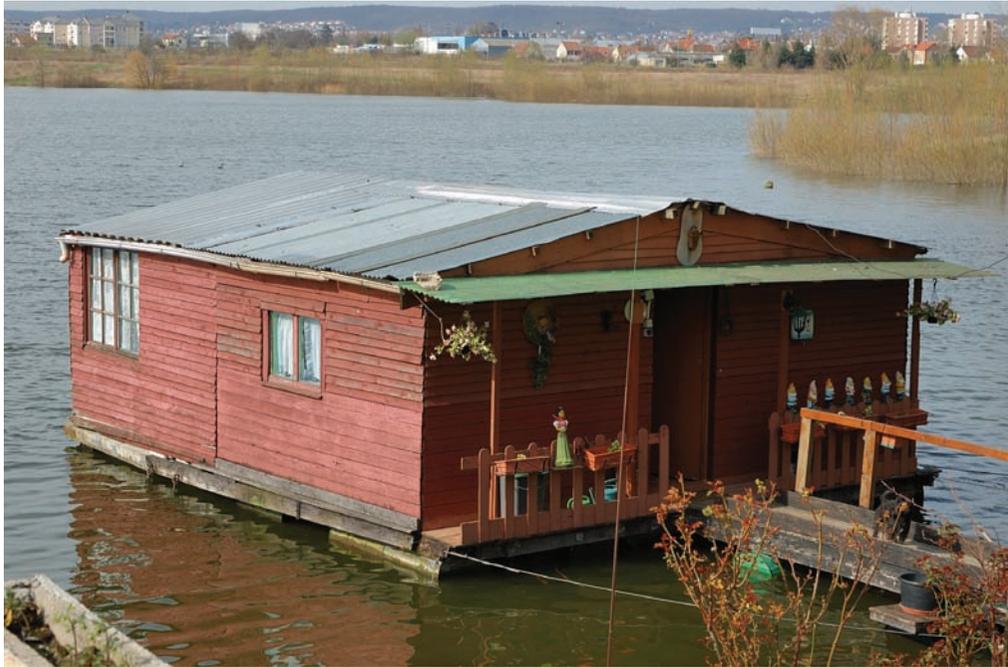
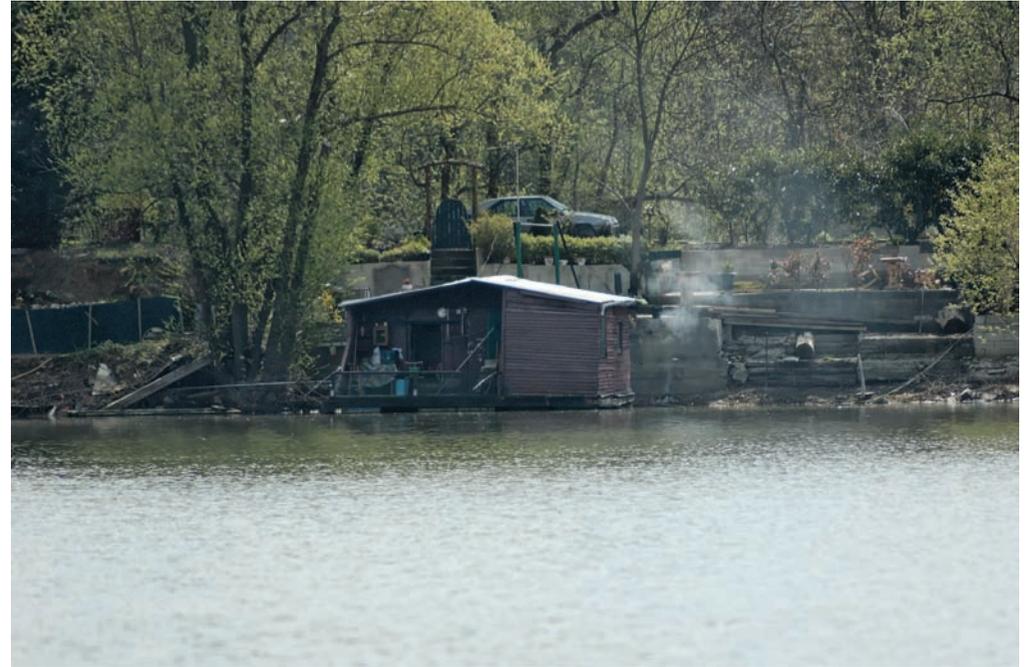
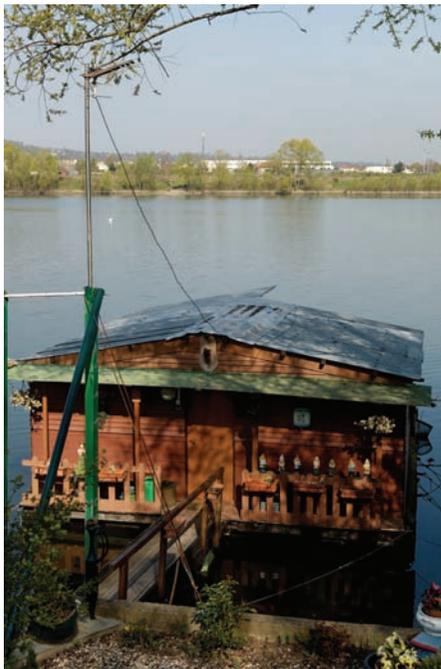
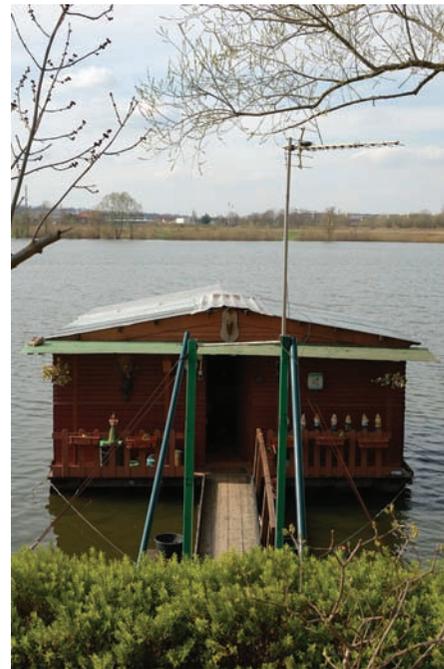
Maison n°2

- La terrasse du chalet ne fait pas la largeur totale du plancher (voit croquis) elle représente environ 1/3 de la largeur. Les joues sont coupées en biseau.

- Présence d'une antenne télé (comme la quasi-totalité des maisons su site) et de lumière sur la terrasse.
- La toiture est en tôle ondulée et est composée de 2 pentes faibles, le faîtage est perpendiculaire. Gouttière sans descente.

- La terrasse d'entrée fait toute largeur du sol, elle possède aussi des gardes corps (certain chalet uniquement en possède ; notion et réglementation de sécurité ?). Toute l'avancée est couverte, présence de lumière d'accueil (sécurité), beaucoup de décoration, fleurs, nains de jardin et divers objets.

- Les fenêtres latérales possèdent des rideaux.
- Le bois est peint en bordeaux.
- Le chalet ne possède pas de système d'encrage important, il est uniquement relié à la barge avec le ponton et des câbles.

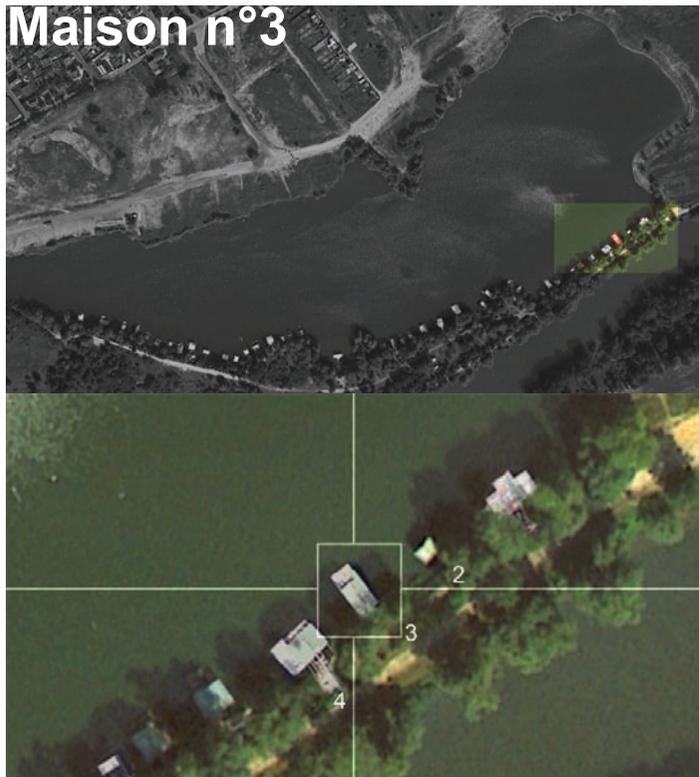
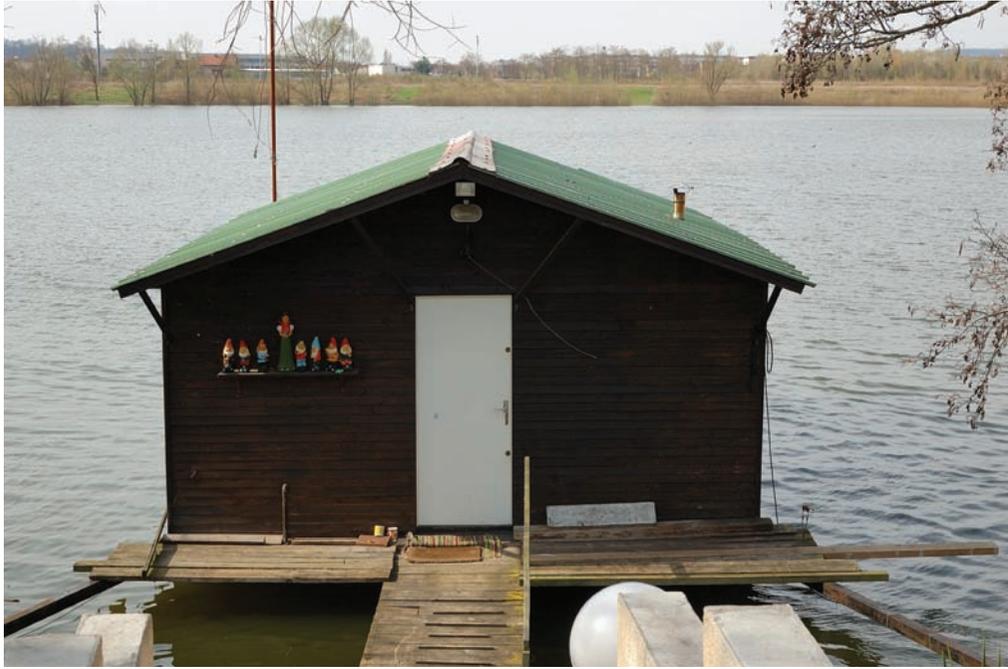
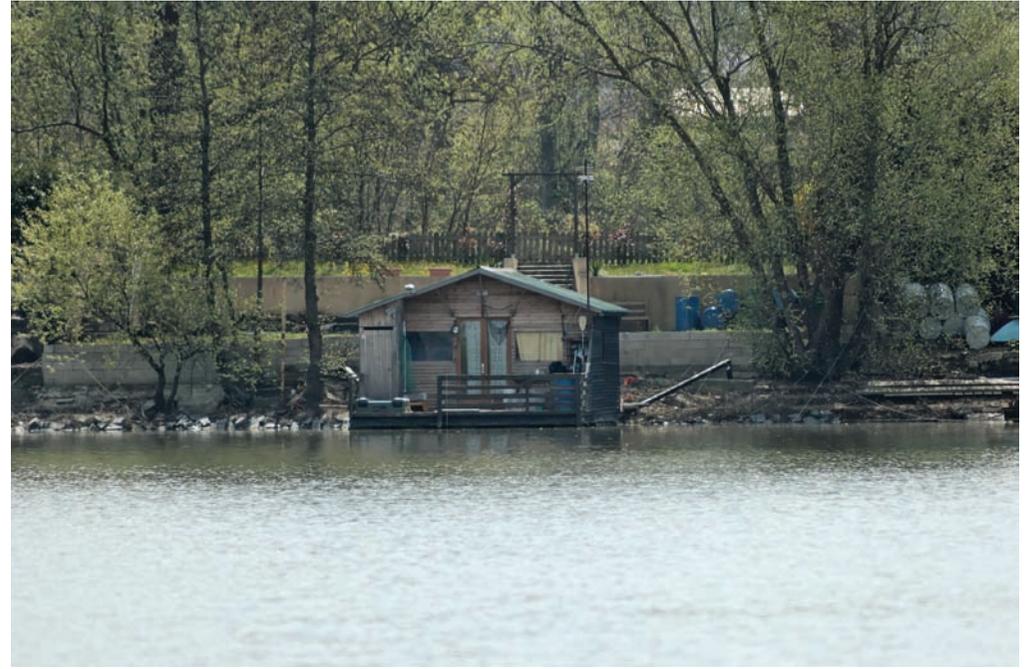
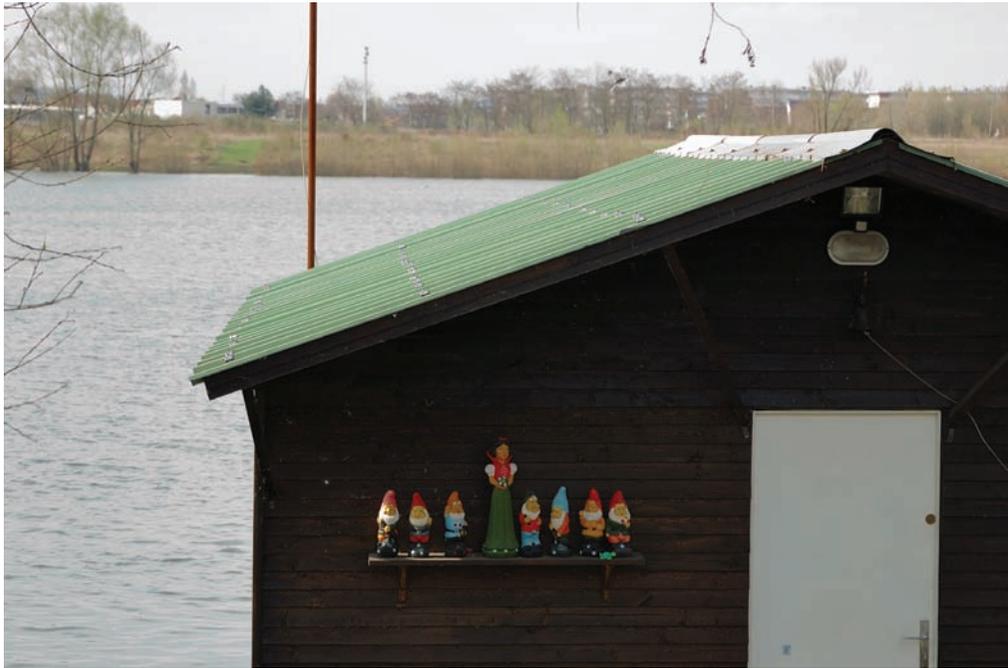
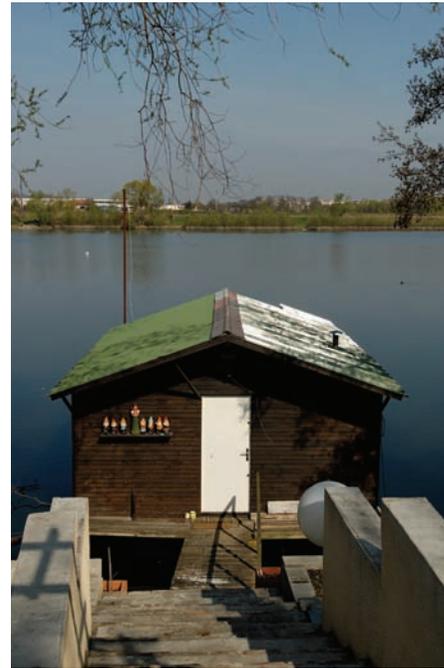
Maison n°3

- Le chemin d'accès au chalet sur la berge est en béton, c'est un des rares cas sur le site. Les murets de soutènement sont aussi en béton.
- Ce chalet possède des spots d'accueil et un détecteur de mouvement.

- Le faîtage du chalet est perpendiculaire à la berge et le toit est composé d'une double pente.
- Le matériau est du bac acier (un côté vert et un côté blanc) avec une sortie de cheminée et une antenne télé.

- La terrasse d'accueil sert de palier d'entrée qui est décoré de statuettes (nain de jardin) sur des petites étagères. Cette terrasse est couverte par l'avancée du toit avec console.

- Le sol du ponton est composé de tasseaux « antidérapant » ce qui est assez rare dans les autres chalets.
- La terrasse principale possède des gardes corps (qui ressemblent à des palettes reconver-ties) ainsi qu'une petite cabane (wc ?).

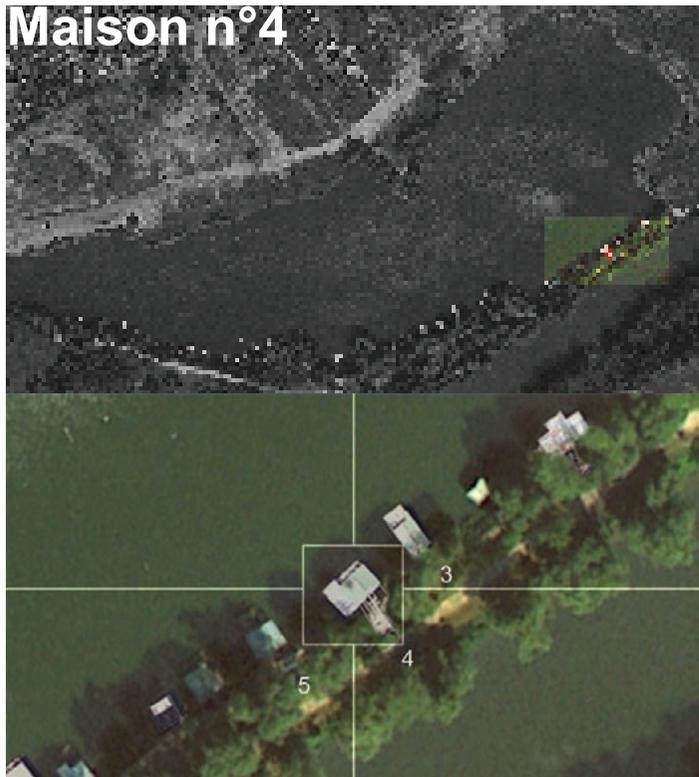
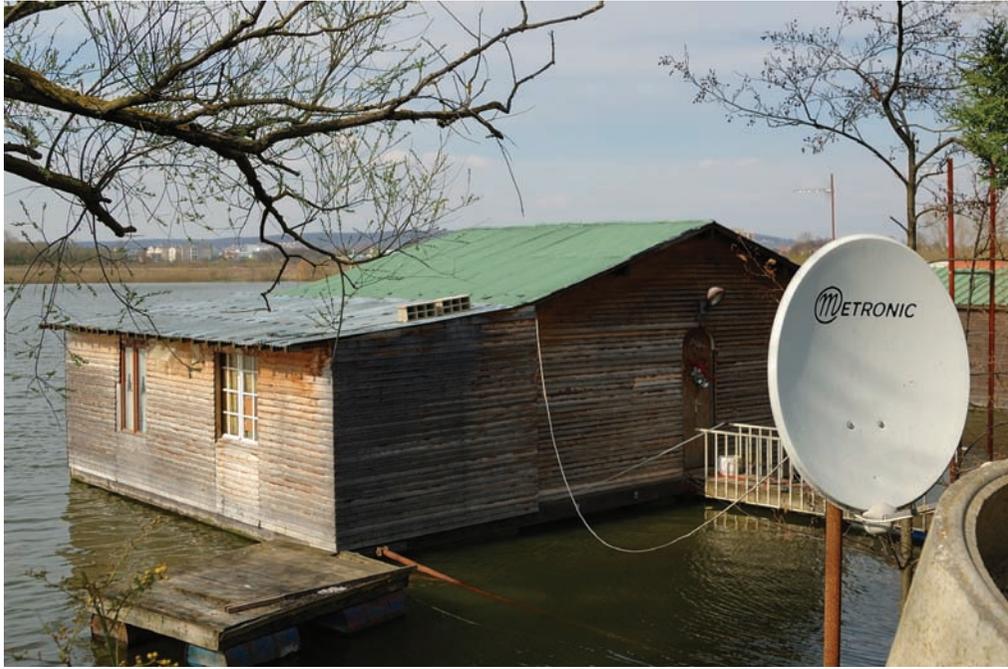
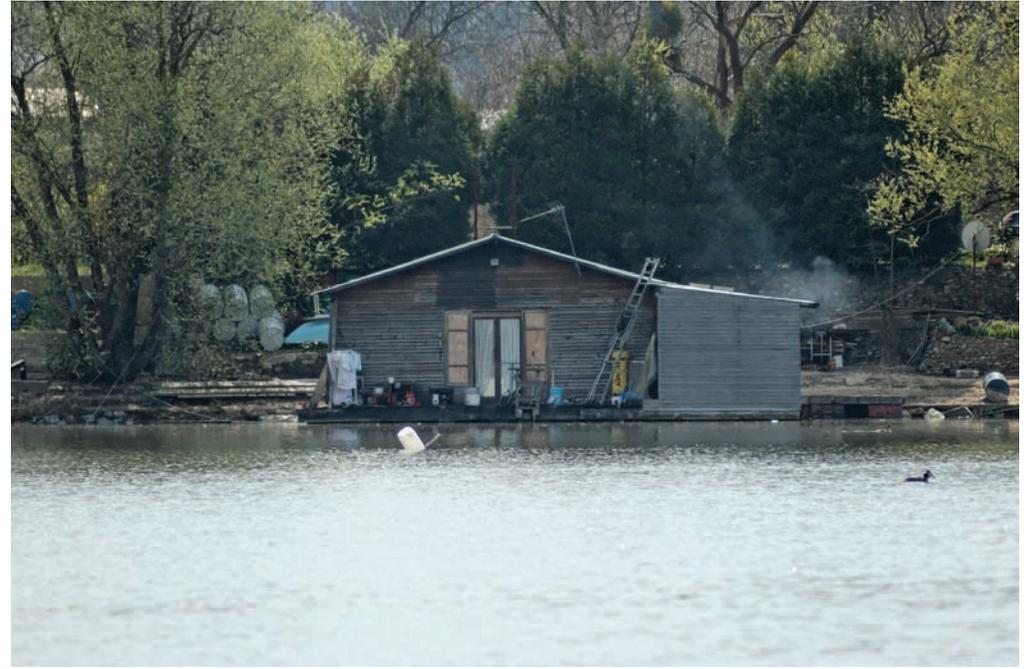
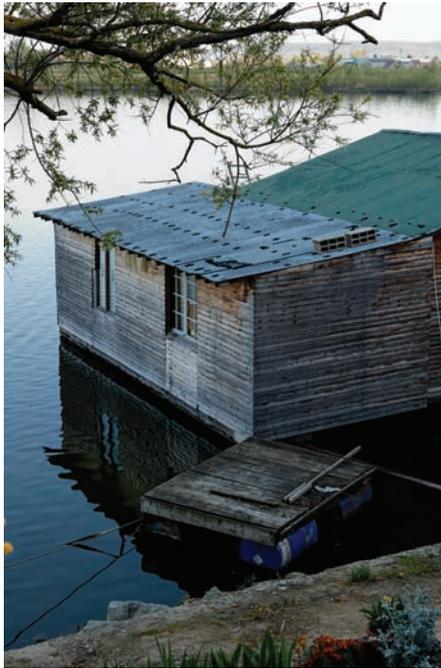
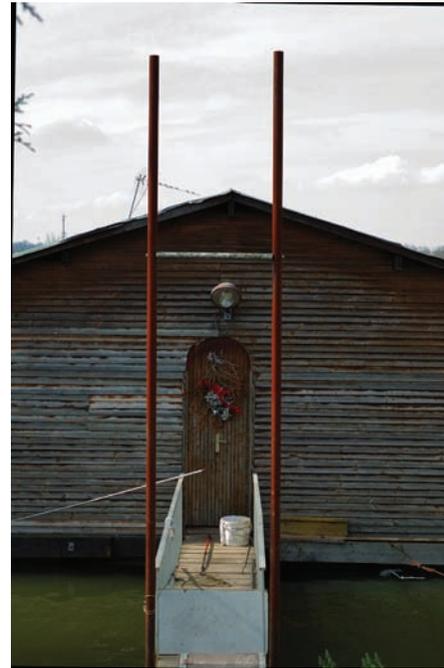
Maison n°4

- La toiture du chalet est en tôle ondulée bicolore (vert et gris), à noter que deux parpaings sont posés sur une partie de la toiture (problème de fixation ?). Absence cheminée.

- La toiture est en léger porte à faux sur tout le périmètre du chalet ce qui explique l'absence de gouttière.
- Le ponton d'accès est sécurisé par un garde corps de chaque côté.

- La terrasse est non couverte et elle abrite une extension du chalet qui occupe environ un tiers de la terrasse.
- La terrasse de possède pas de garde corps, l'accès se fait par une double porte-fenêtre avec volet. Pas d'autres fenêtres sur la façade de la terrasse.

- Le système de fixation à la rive est articulé par un tube métallique sur pivot (schéma).

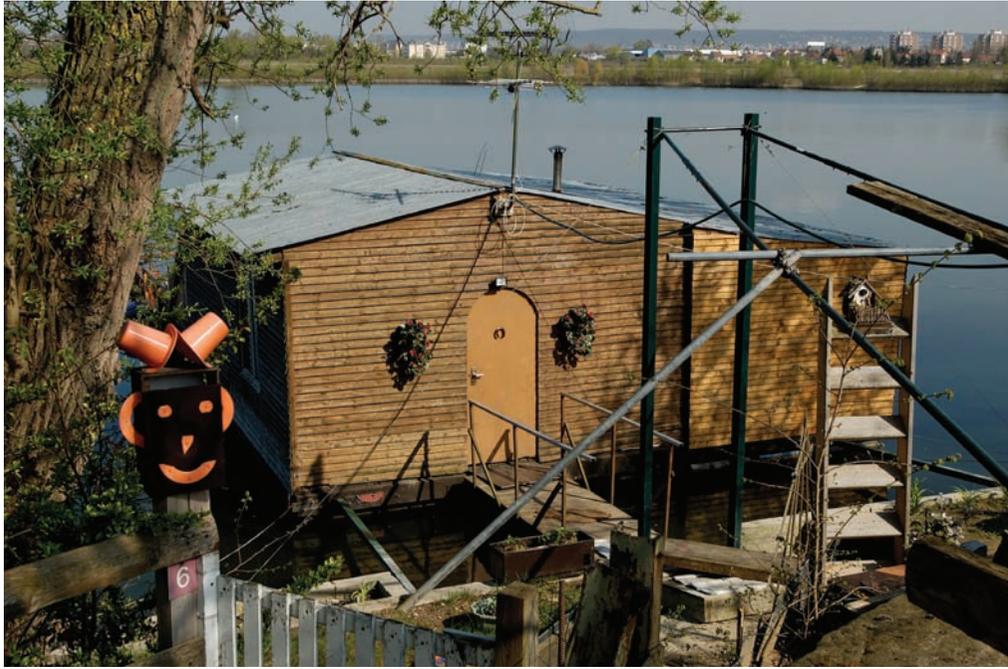
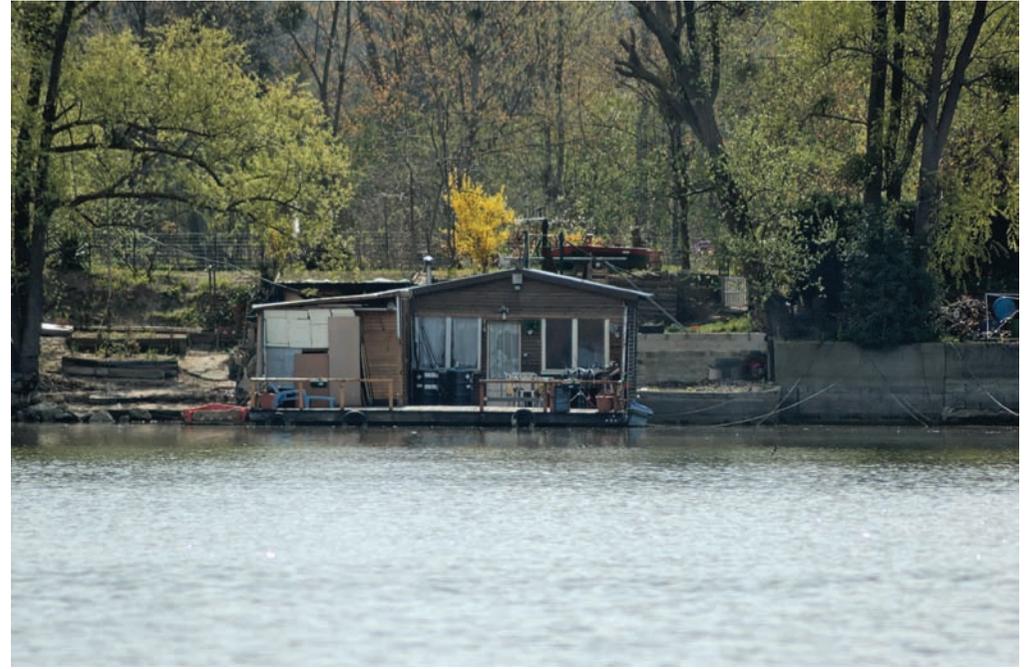
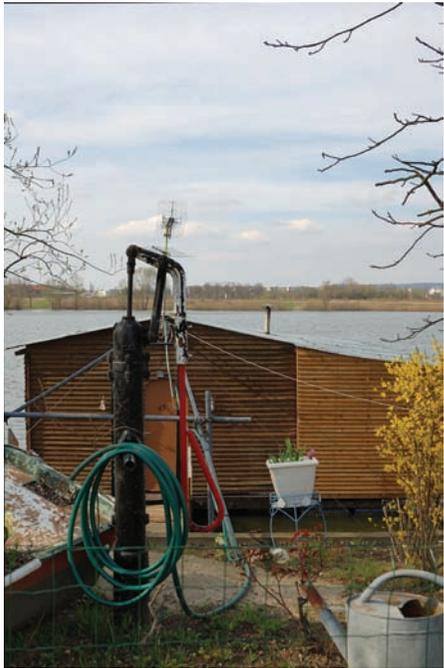
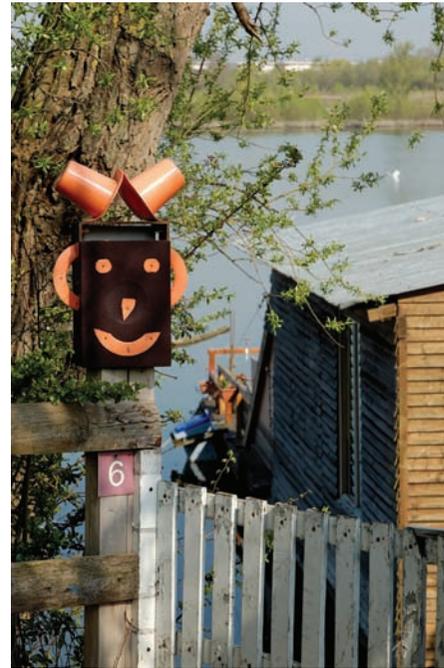
Maison n°5

- La toiture du chalet est dissymétrique et en tôle ondulée à double pente avec le faitage perpendiculaire à la berge.
- Présence de trois antennes sur le toit avec câblage apparent.

- Le ponton d'accès possède un garde corps mais très « léger ».
- Porte principale simple décorée de chaque côté de fleurs séchées.
- Sur la berge, pour la décoration, une barque remplie de fleurs a été déposée.

- Plusieurs câbles passent au dessus de l'eau et se rejoignent au niveau de l'attache de l'antenne.
- Le chalet est maintenu à la rive par deux poutres métalliques.

- La terrasse est séparée par une cloison pour y créer deux espaces différents.
- La terrasse comprend un garde corps qui est ouvert au centre, sûrement pour accéder directement au lac.

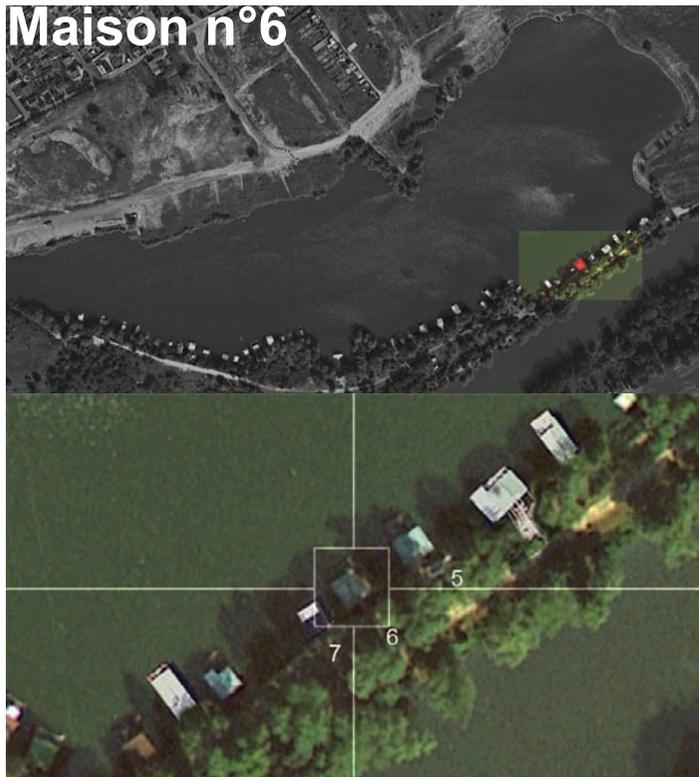
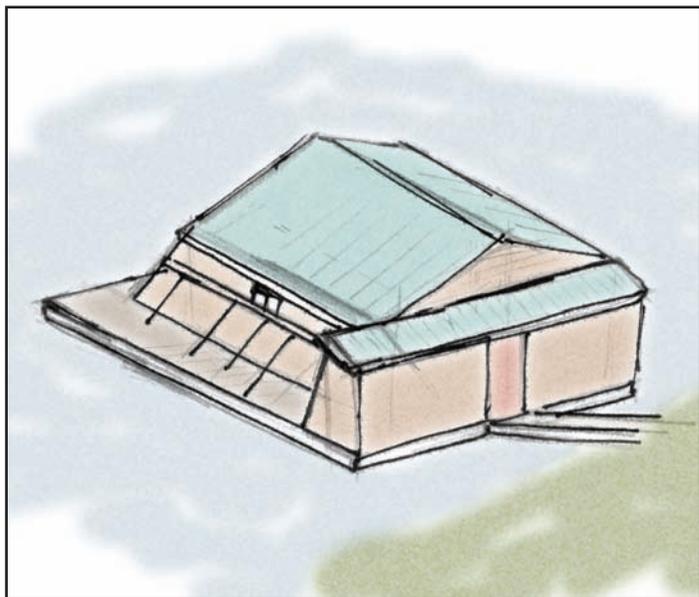
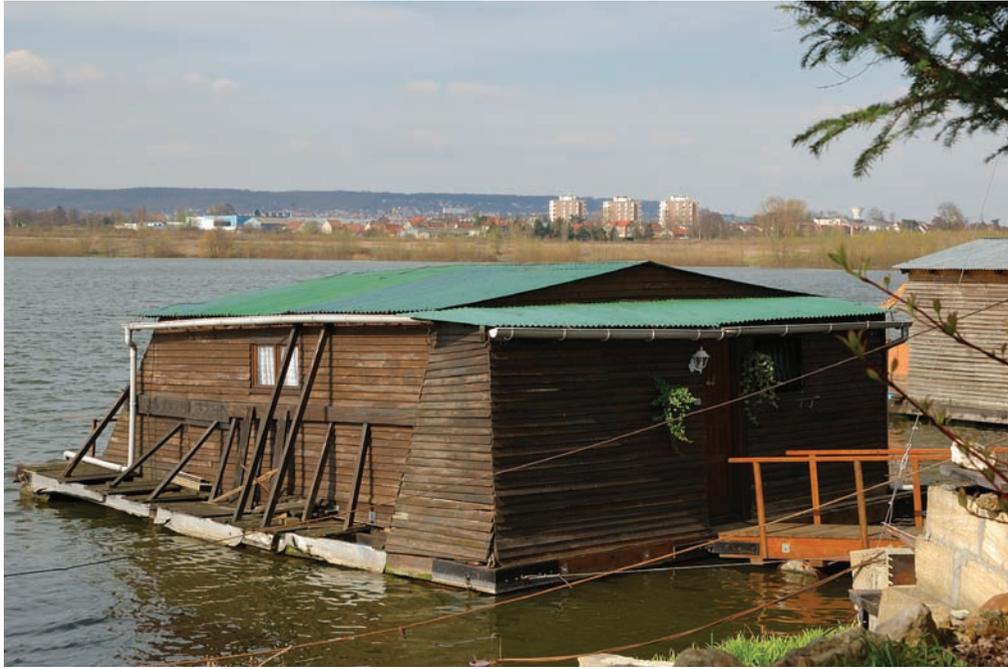
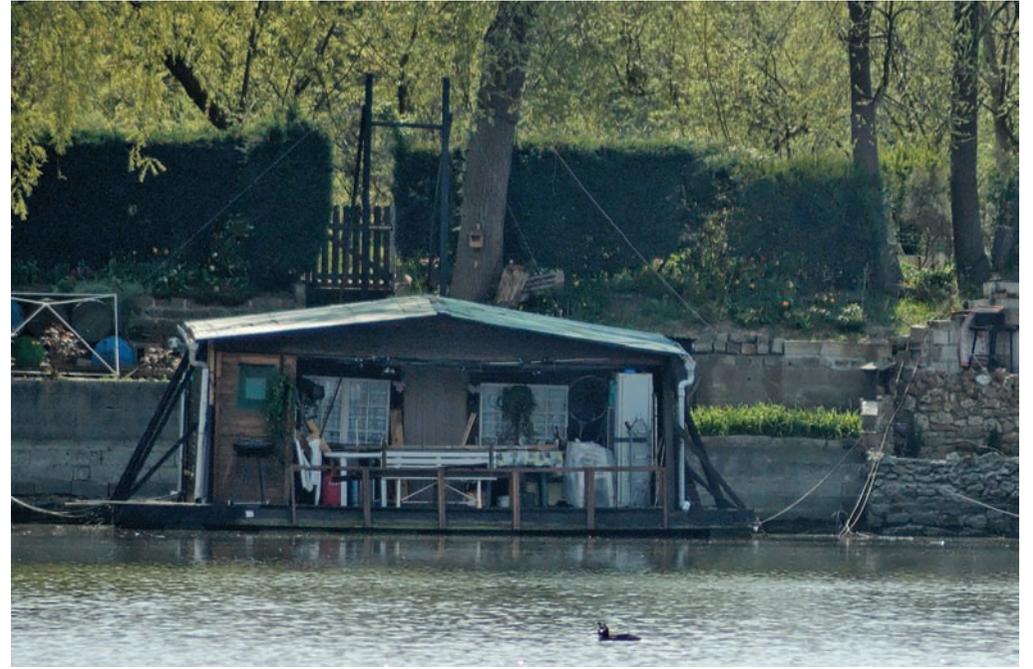
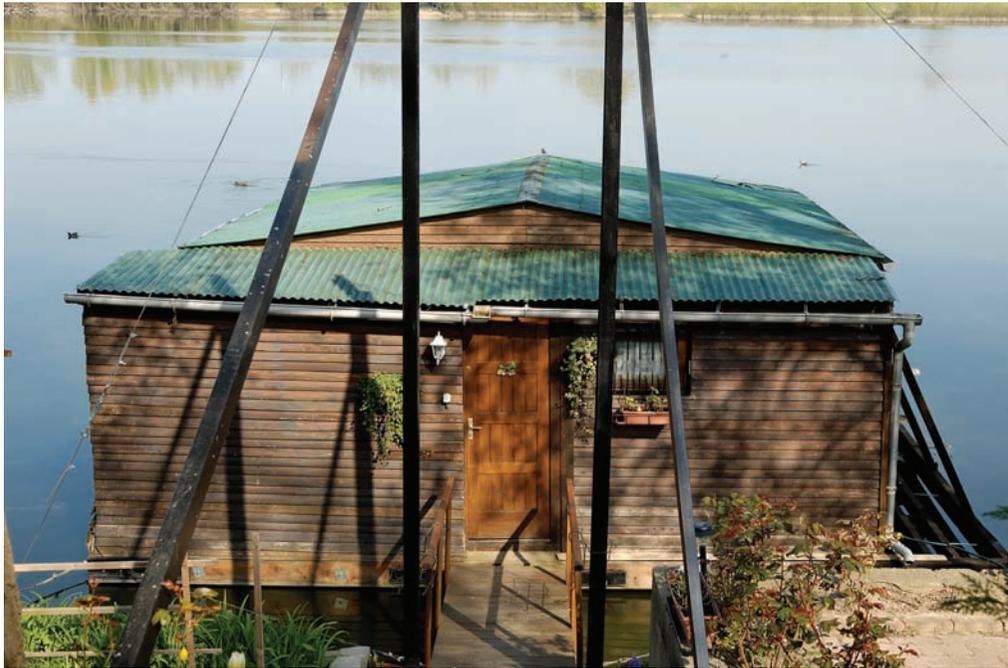
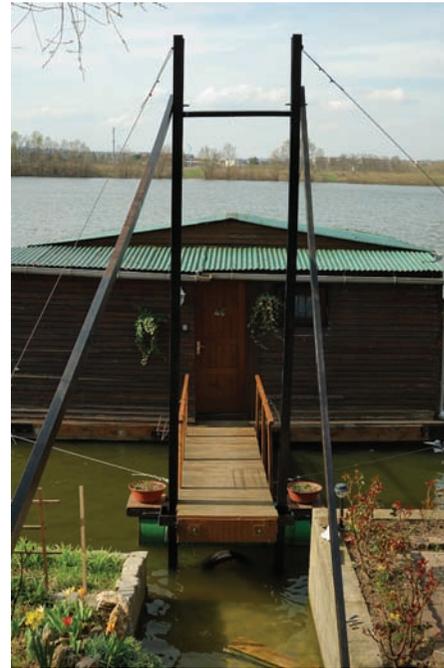
Maison n°6

- Le chalet paraît un peu bancal et rafistolé (bastings en bois à 45°) sur les flancs du chalet.
- La toiture est en tôle ondulée verte et est composée d'une partie à double pente avec le faîtage perpendiculaire à la rive et d'une partie légèrement en pente au niveau de la façade principale du chalet. La toiture inclut des gouttières avec descente d'eau.
- Le ponton est constitué de garde corps et d'une lanterne d'accueil.
- Ce chalet possède une particularité, la terrasse fait les $\frac{3}{4}$ du périmètre. C'est le seul cas sur l'ensemble du site mais les côtés latéraux ne sont pas accessibles, ils servent juste à soutenir les « contres fort ».
- Présence d'une petite fenêtre de chaque côté du chalet et une en façade à côté de la porte d'entrée toujours en partie haute.
- La façade de la terrasse est composée d'une porte fenêtre de taille classique et de deux fenêtres.

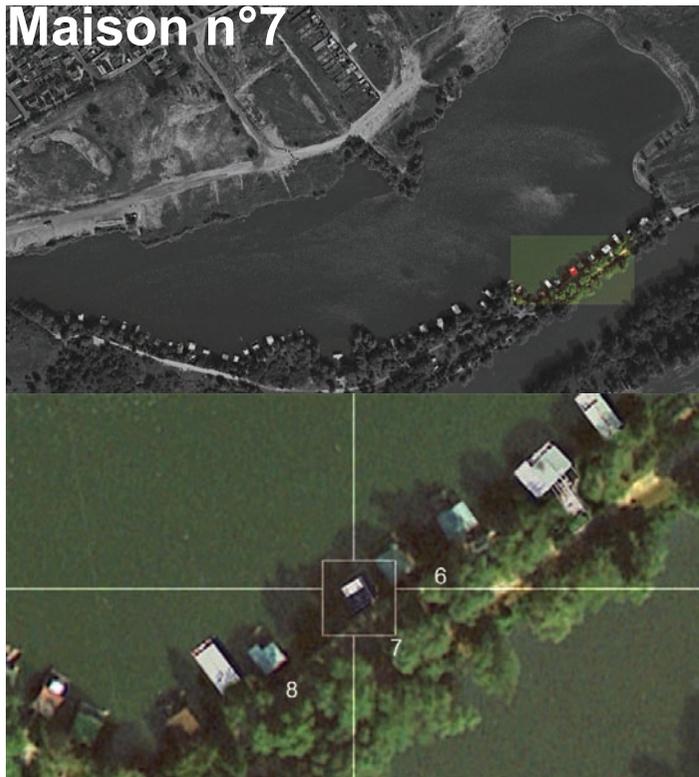
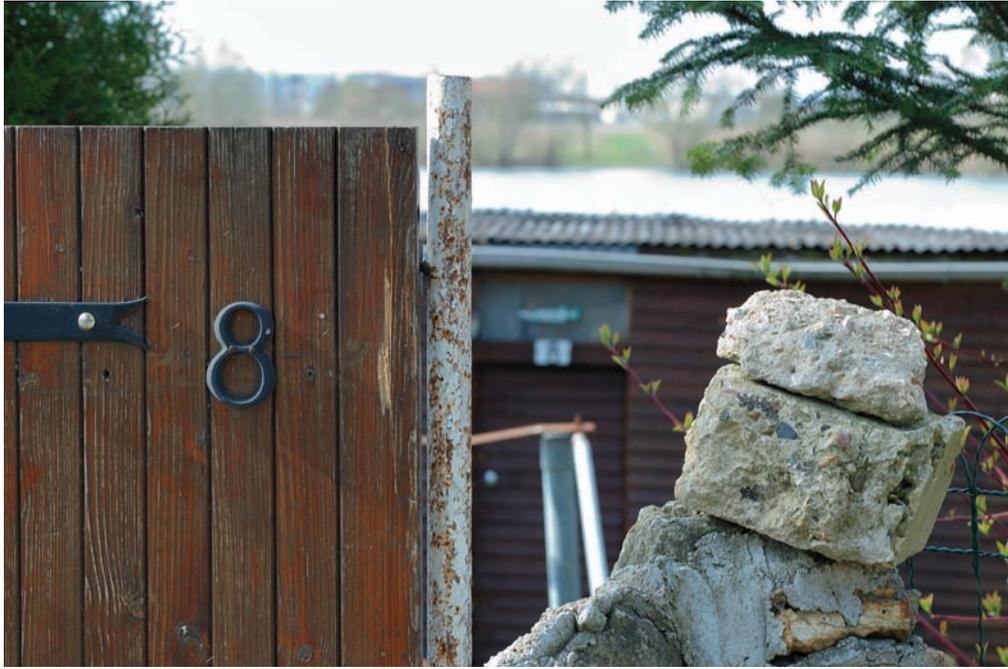
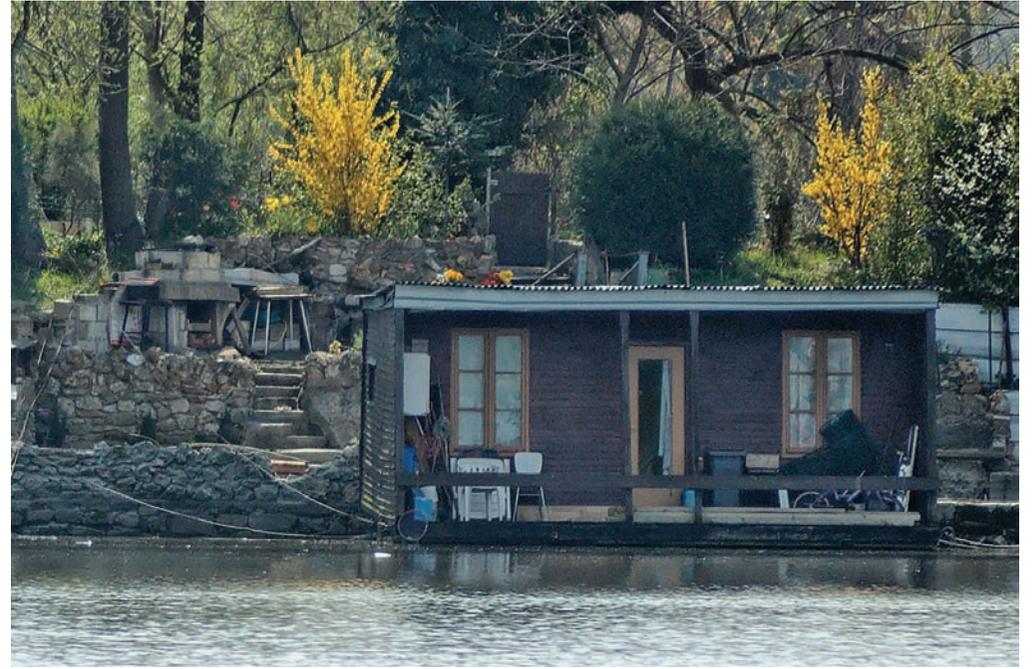
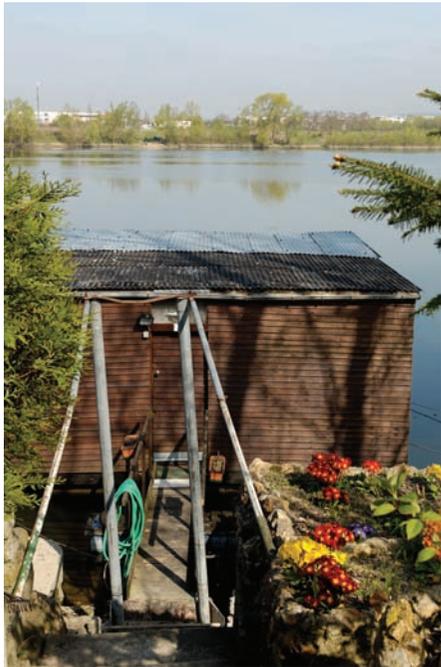
Maison n°7

- Tous les chalets ont un numéro sur le portail (numéro factice puisque la poste ne dessert pas le site).
- La toiture est en tôle ondulée de deux couleurs, elle est composée d'une seule pente très légère, il n'y a pas de gouttière.
- La toiture couvre en totalité la terrasse qui possède un garde-corps basic composé d'une seule longue planche de bois de la même couleur que le bardage.
- Le ponton est composé de garde corps sur les deux cotés.
- Il n'y a pas vraiment de palier d'accueil, l'entrée se fait dans le prolongement du ponton, il y a un spot d'accueil ainsi qu'un détecteur de présence.
- La porte d'entrée est en bois, de la même matière que le bardage des murs extérieur.
- La façade de la terrasse est composée d'une porte fenêtre et de deux fenêtres.
- Le terrassement de la berge est en pierre et fleuri.
- Présence d'un ancien portique métallique (utilité ?).

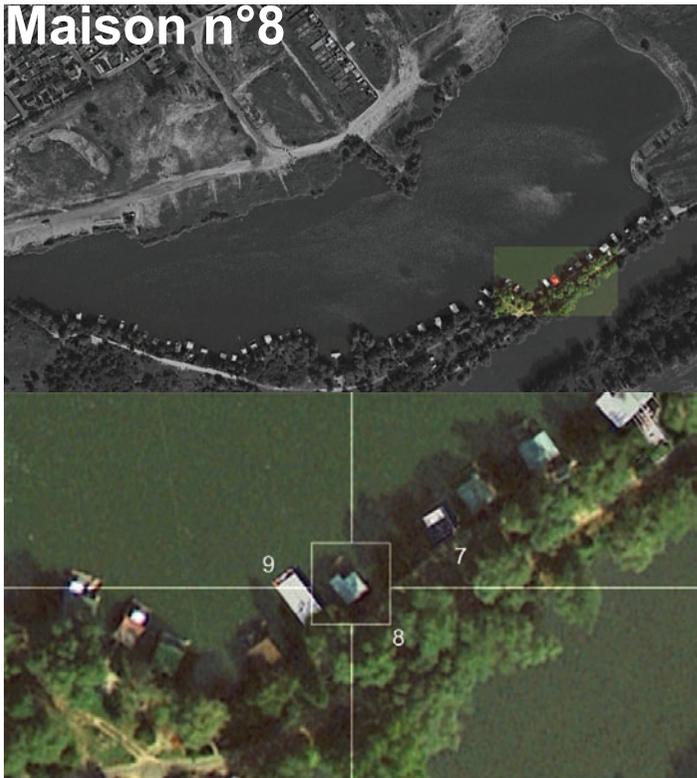
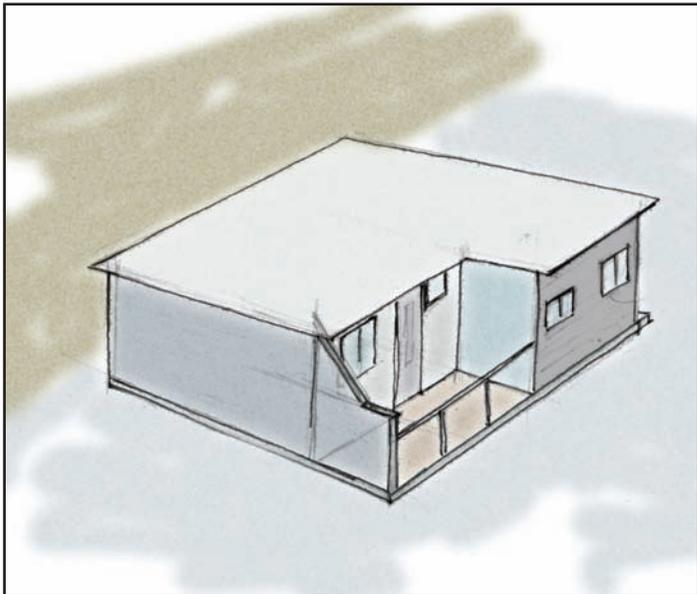
Maison n°8

- Toiture à une seule pente en bac acier.
- La terrasse d'accueil à droite du ponton est couverte et possède une gouttière sans descente d'eau.
- Le ponton possède un garde corps sur le côté gauche.
- Le chalet est uniquement relié à la berge par des câbles et non avec une armature métallique.
- La terrasse principale représente la moitié de la largeur de la barge, l'autre moitié est occupée par le chalet. Elle n'est pas couverte. Elle possède un garde corps simple et la façade de la terrasse est composée d'un porte fenêtre au milieu et d'une fenêtre de chaque côté.
- Présence d'une girouette en décoration au niveau de la terrasse d'accueil.
