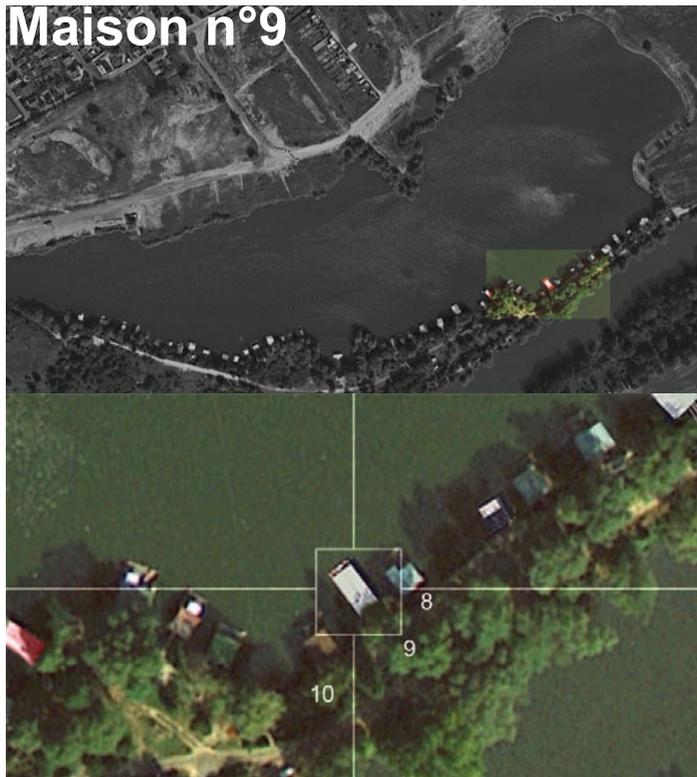
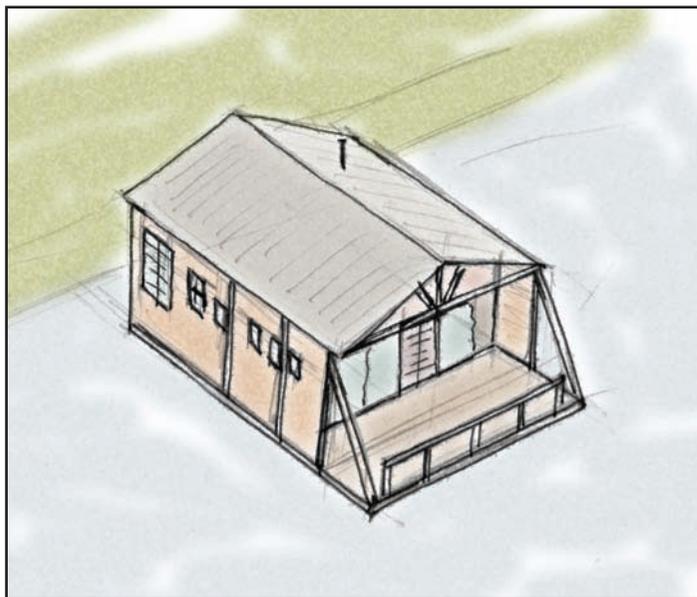
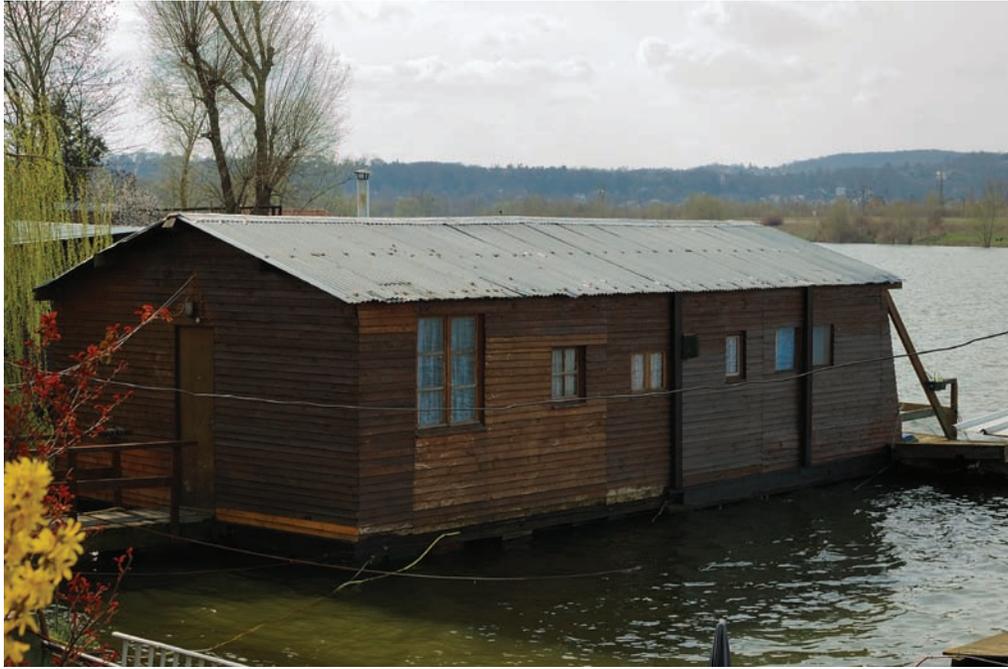
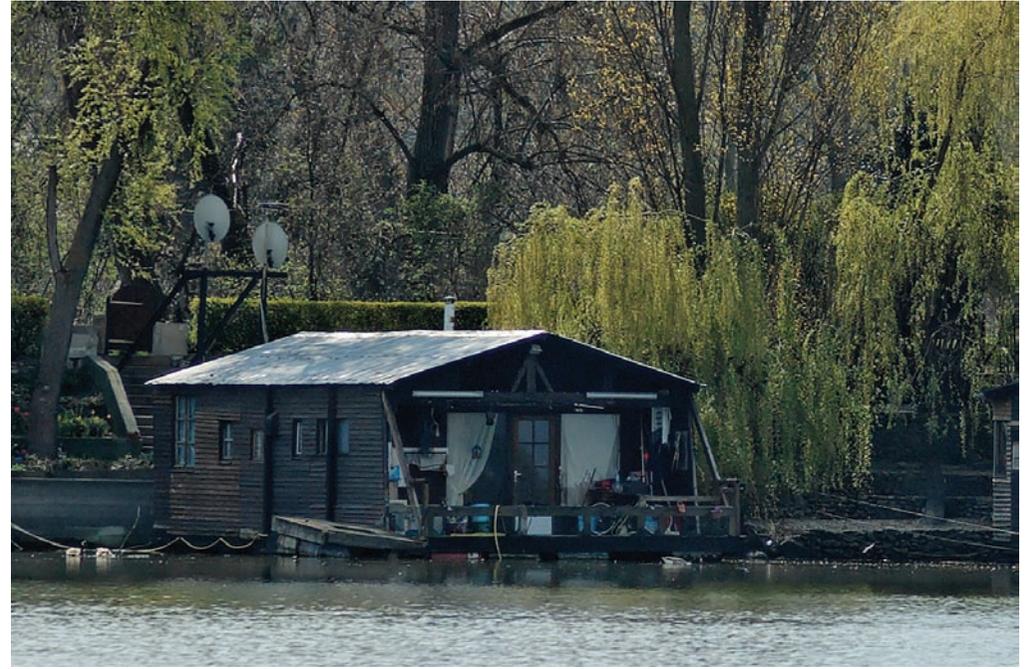
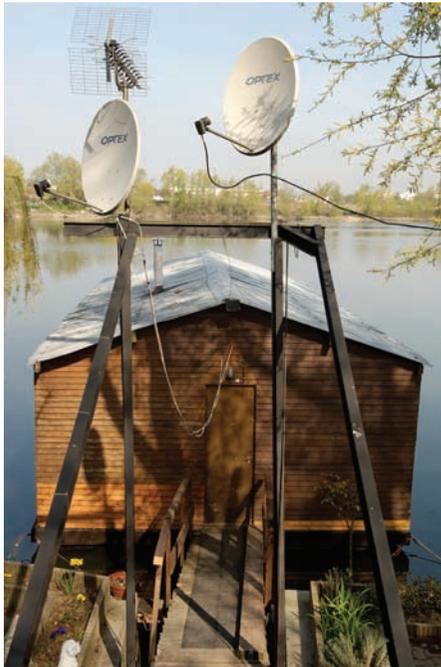
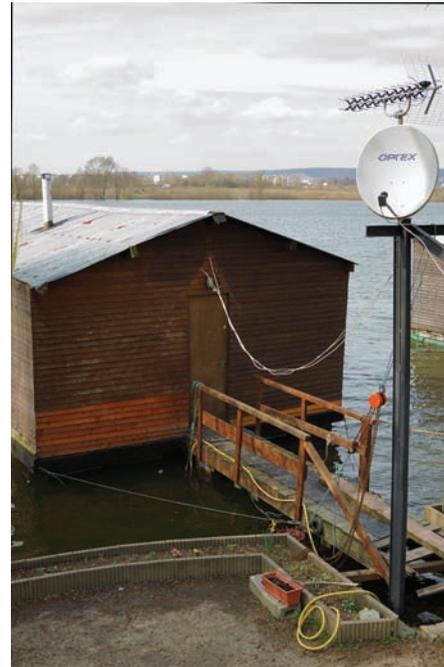
Maison n°9

- Le chalet est de forme rectangulaire assez longue. Le chalet est plus haut que la moyenne des autres chalets.
- La toiture est à double pente en tôle ondulée brute. Présence d'une cheminée qui émerge du toit.

- Deux antennes paraboliques ainsi qu'une antenne « classique » se situent sur la structure métallique qui servait anciennement au ponton et à l'accès au chalet. A noter qu'une des antennes parabolique est relié au chalet d'à côté.

- Les fils électriques sont juste suspendus au dessus de l'eau.
- Le ponton est constitué de deux garde-corps et il peut se lever grâce à un système de poulie. (Fonctionne-t-il encore ?).

- Le chalet ne possède pas de palier d'accueil, l'entrée dans le chalet se fait dans le prolongement du ponton. Il y a une lumière d'accueil mais aucune décoration.

- Une des particularités de ce chalet est qu'il possède sur son côté droit six fenêtres, toutes de dimensions différentes. Car elles sont sûrement issues de la récupération.

- Comme d'autres, ce chalet possède un petit radeau de même composition que le chalet. (Plancher en bois et flotteur en bidon, dont un est percé).
- La terrasse principale est couverte en partie par le prolongement de la toiture. La façade est constituée d'une grande baie vitrée avec un éclairage constitué de deux néons.

- L'avancement de la toiture est soutenu par une grande poutre qui fait toute la largeur du chalet.
- Le chalet est maintenu à la rive grâce au ponton ainsi que par l'intermédiaire de câbles.

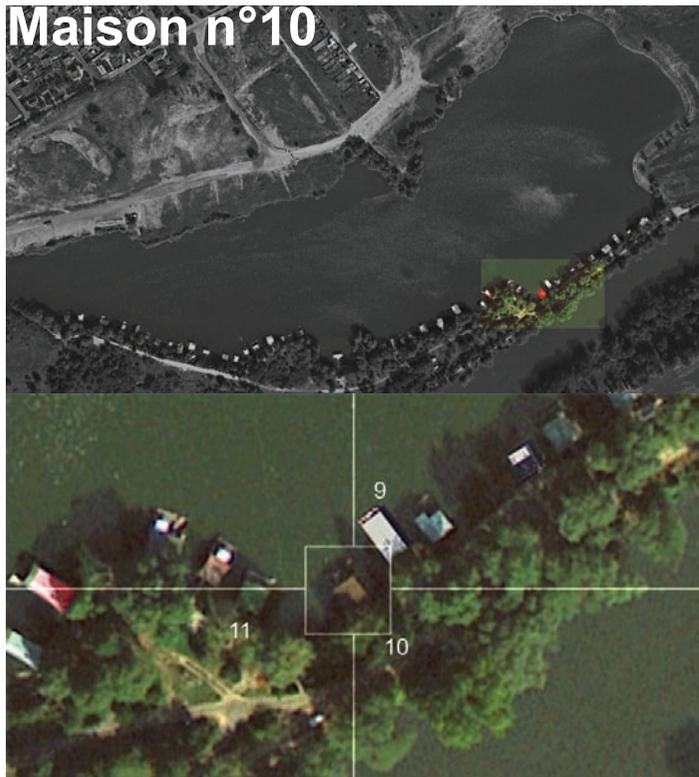
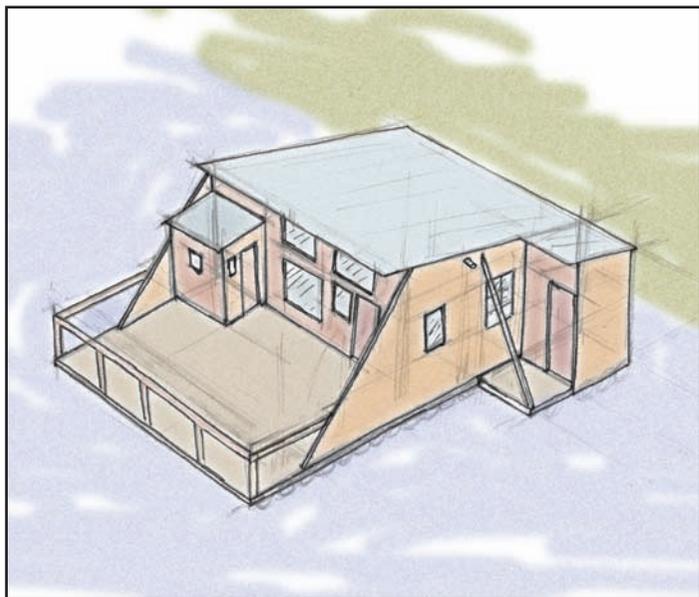
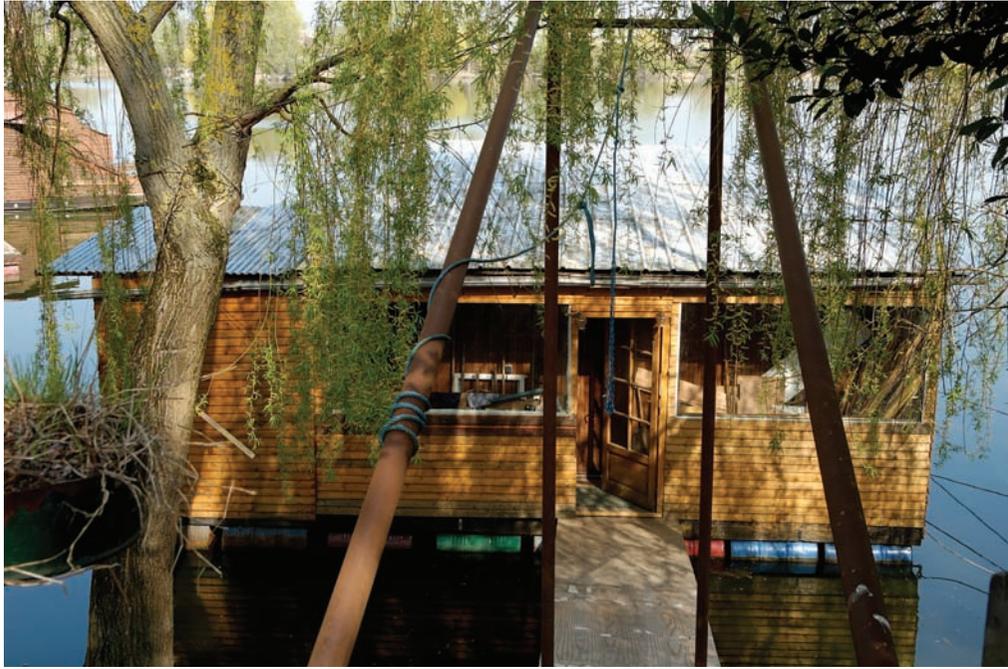
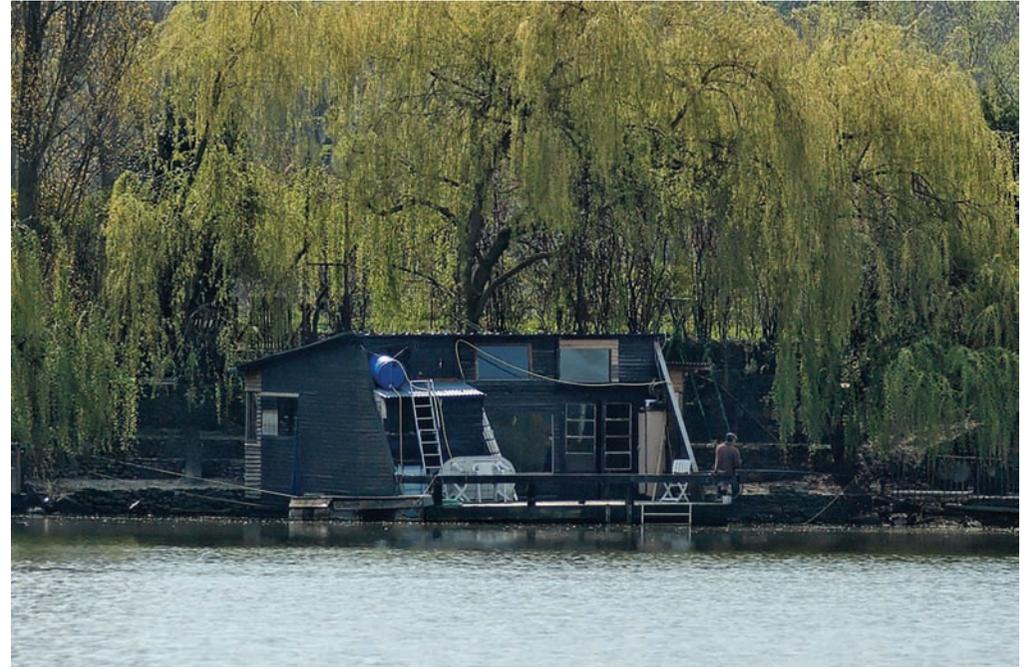
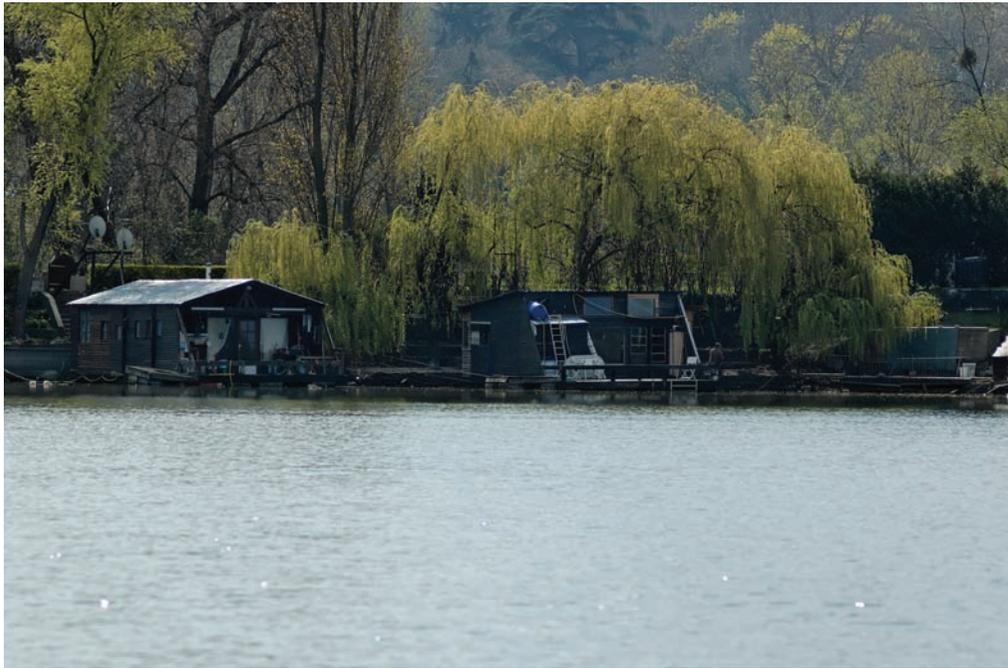
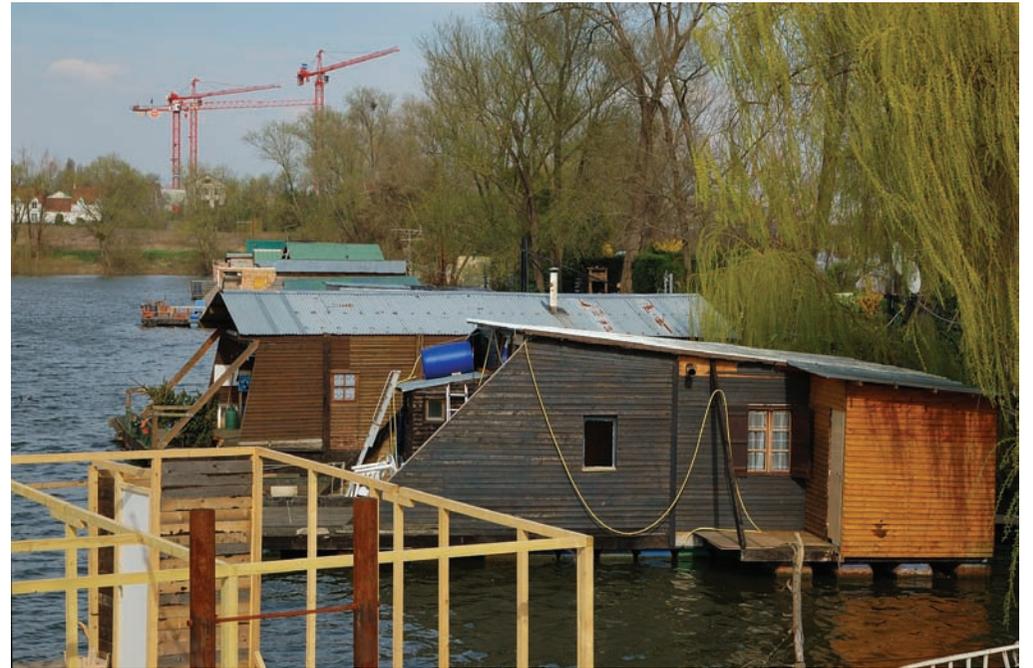
Maison n°10

- La toiture du chalet est à une seule pente en bac acier, il n'y a pas de cheminée.
- Par rapport à d'autres chalets, celui-ci est bien horizontal et les bidons qui servent de flotteur sont multicolores.
- Le ponton n'a pas de garde-corps et le chalet ne possède pas de petite terrasse d'accueil en extérieur mais il y un « sas » (avec fenêtres, fenêtre d'angle et porte vitrée d'entrée) où est entreposé divers objets et matériaux. Malgré l'absence de terrasse d'accueil, le ponton est suffisamment large pour permettre un accès aisé au chalet.
- Il existe une petite terrasse quasiment invisible sur le côté gauche du chalet dont la fonction nous est inconnue.
- La terrasse principale est très grande avec garde-corps, la façade de la terrasse est composée d'une porte vitrée et de deux fenêtres basses ainsi que deux fenêtres horizontale en partie haute.

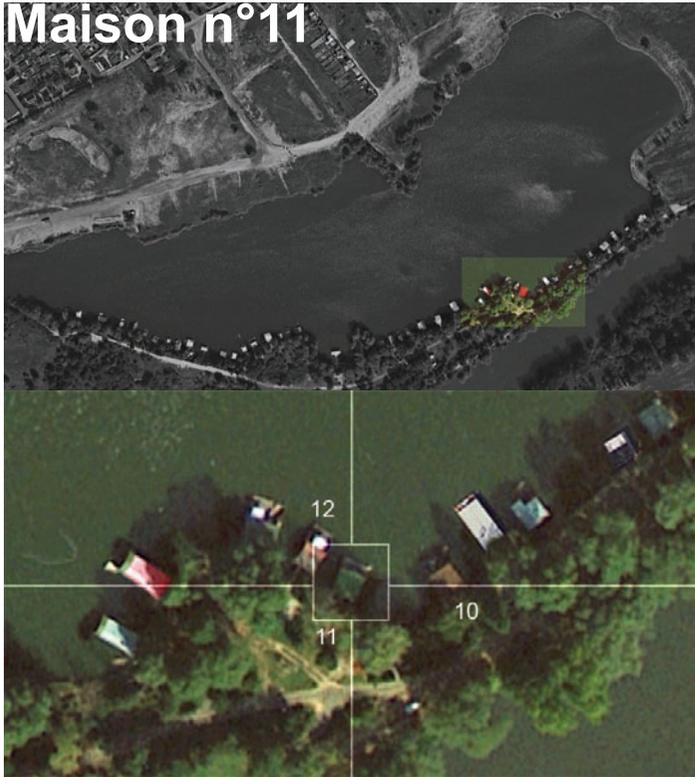
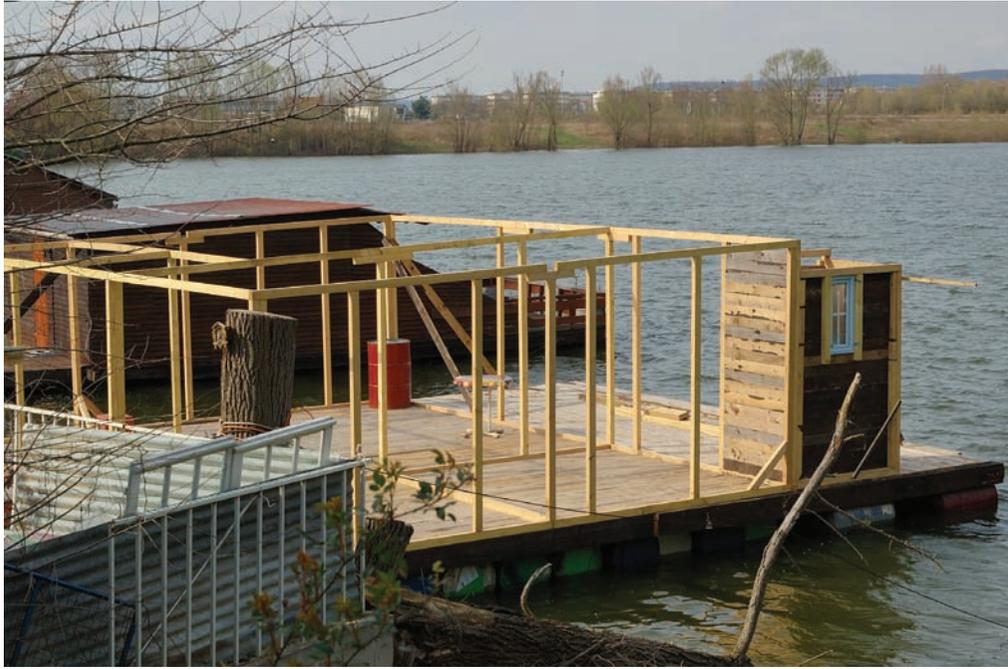
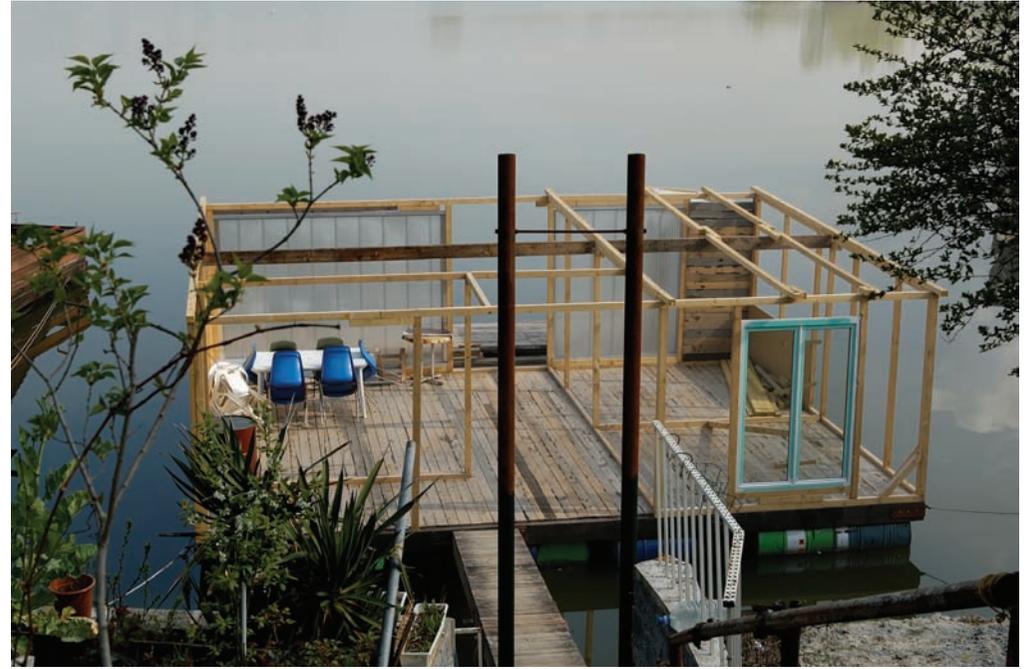
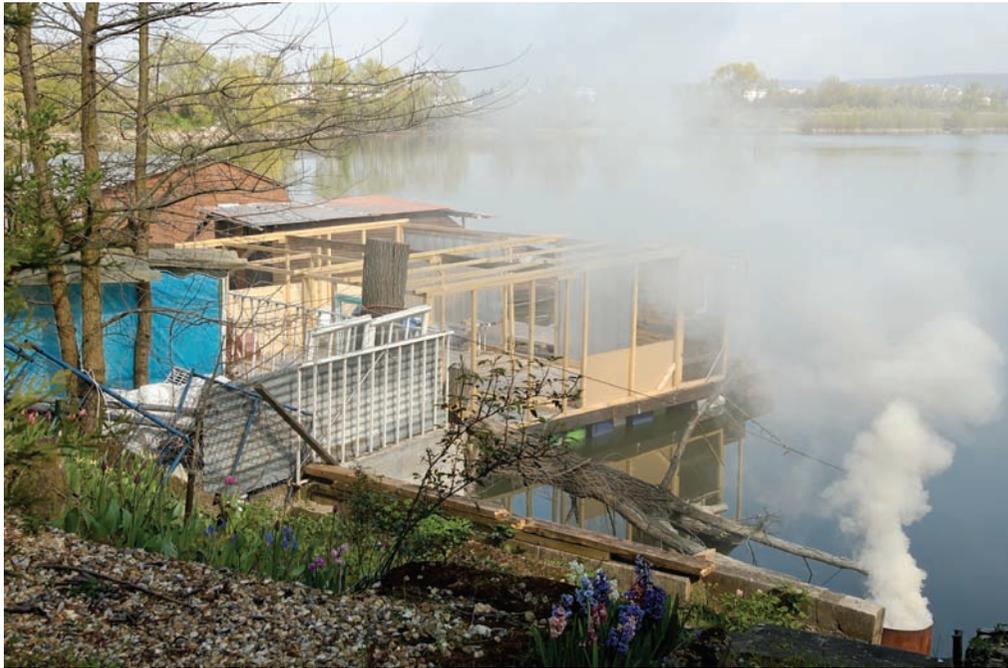
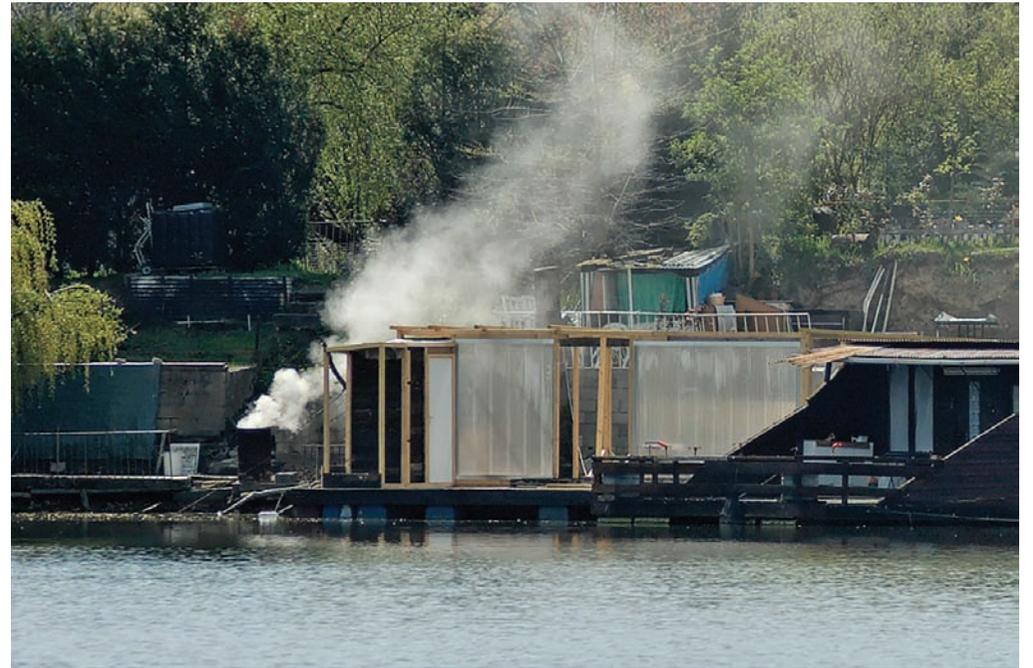
Maison n°11

-Ce chalet est en construction mais il permet de voir son ossature, qui est très simple. Poutre principale, pose des fenêtres, remplissage opaque (bois) et transparent (plastique), mobilier...

-La structure est très légère, il y a peu de triangulation (uniquement dans les angles inférieurs du chalet).

-L'assemblage est lui aussi très basique (vissés, clous, colle ?).

-Le chalet est relié à la berge par des câbles ainsi que par le ponton.

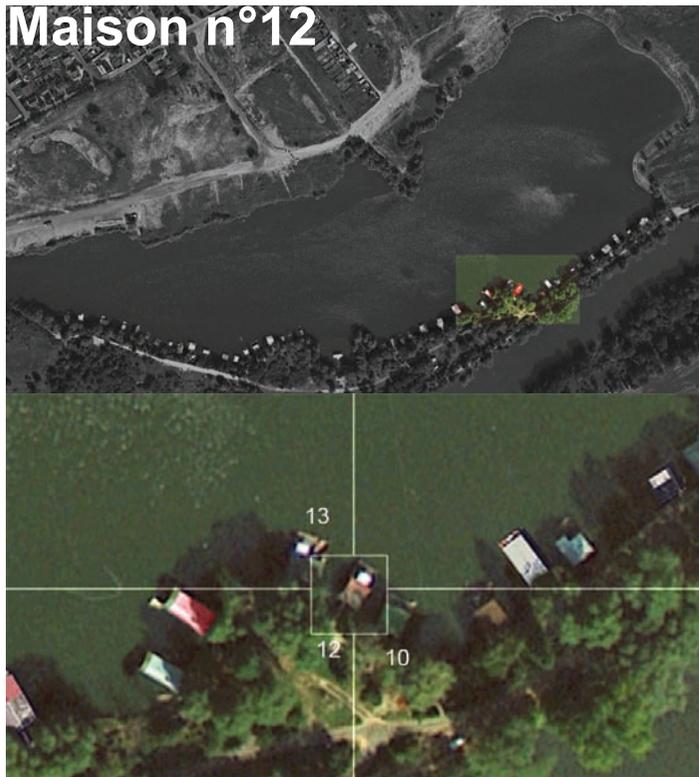
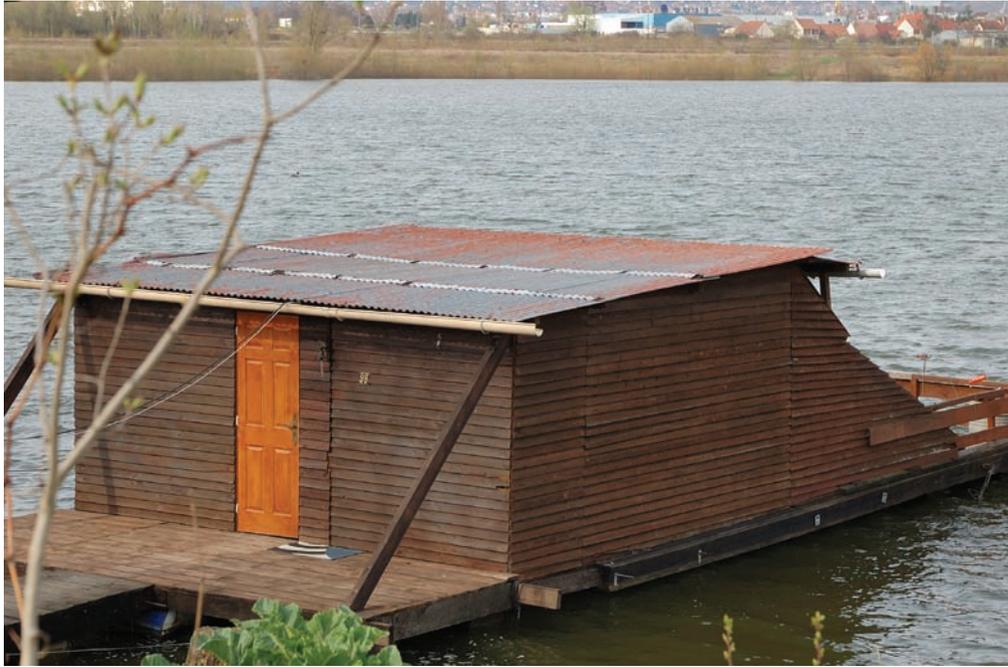
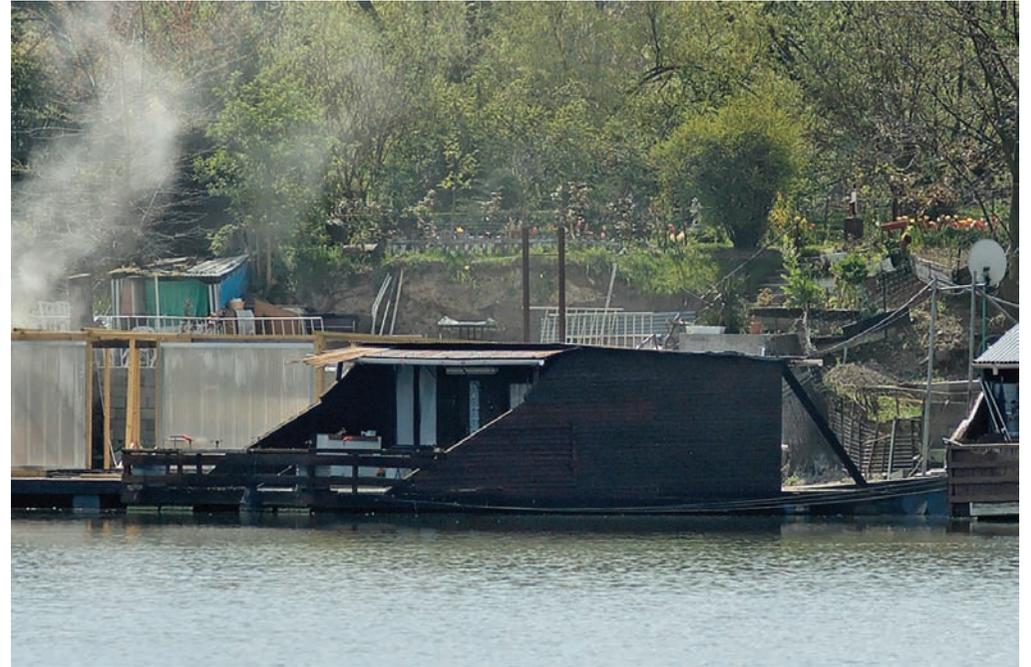
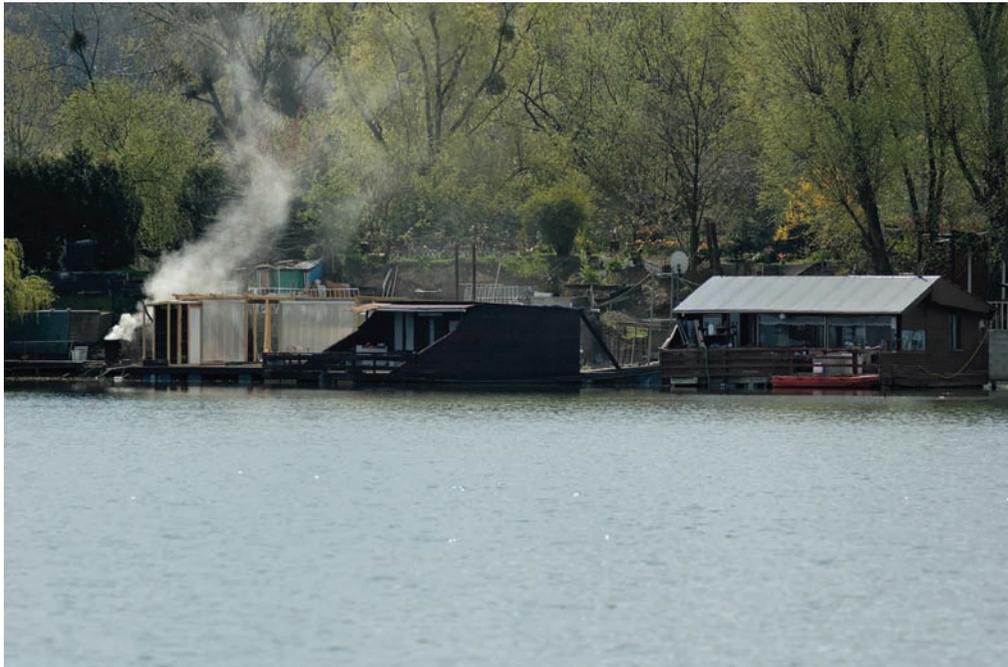
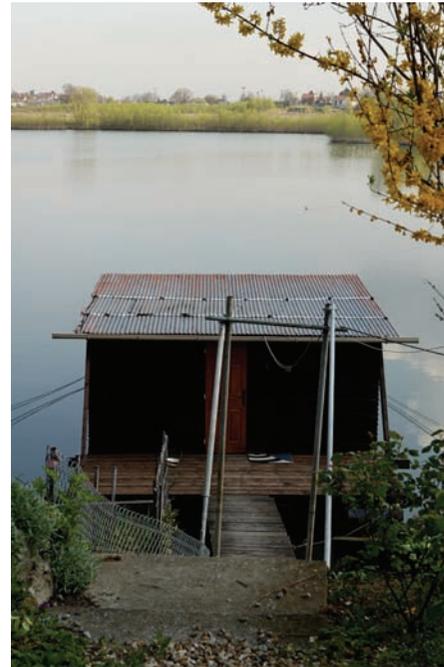
Maison n°12

-Le chalet possède une toiture à simple pente en tôle ondulée ainsi qu'une gouttière sans descente d'eau mais qui se prolonge un peu pour éviter les écoulements sur le bardage. Il y a aussi une seconde pente mais très courte avec gouttière qui couvre une partie de la terrasse. Il n'y a pas de cheminée.

-La terrasse d'accueil est grande et non couverte. Elle est vide et il n'y a pas de décoration. Il n'y a pas de garde-corps mais un basting à 45° qui vient rigidifier l'ensemble.

-Le ponton d'accès est large mais sans garde-corps.

-Il y a juste une simple porte d'entrée et aucune fenêtre sur la façade d'accueil ni sur les faces latérales. Comme si les propriétaires voulaient uniquement se s'ouvrir sur le lac avec le plus possible d'intimité.

-La terrasse principale est vaste et couverte en partie elle est plus ouverte avec une porte fenêtre et deux grandes fenêtres, il y a un garde-corps simple en bois et les joues de la terrasse sont assez importantes pour donner un caractère plus intime à la terrasse.

-La terrasse est éclairée par un néon attaché sous l'avancée.

-Il y a une antenne parabolique attachée au montant de l'ancien système de « pont-levis ».

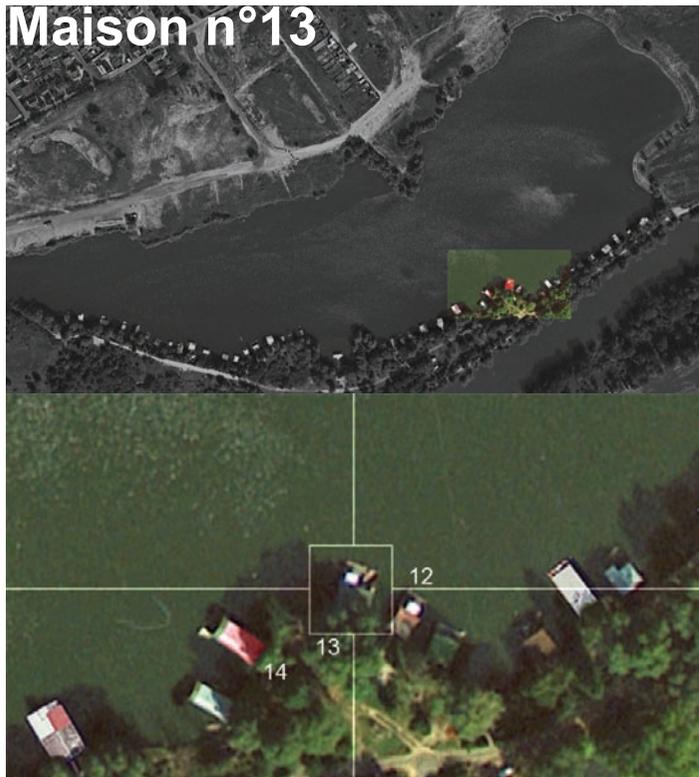
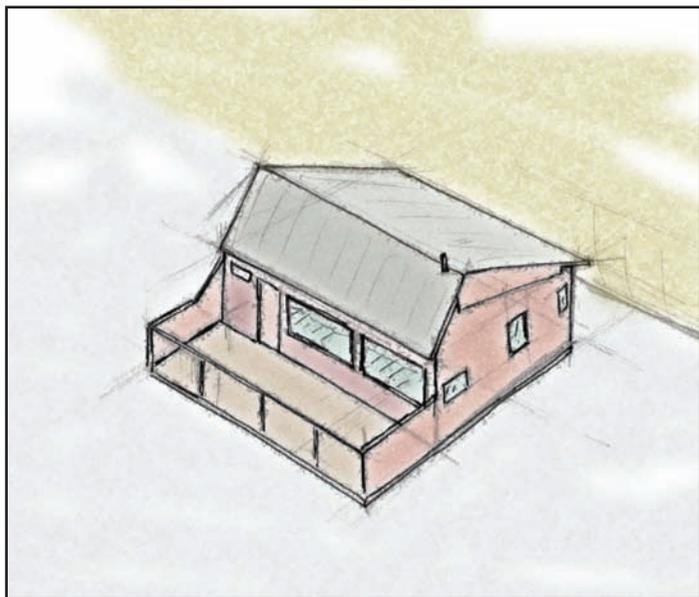
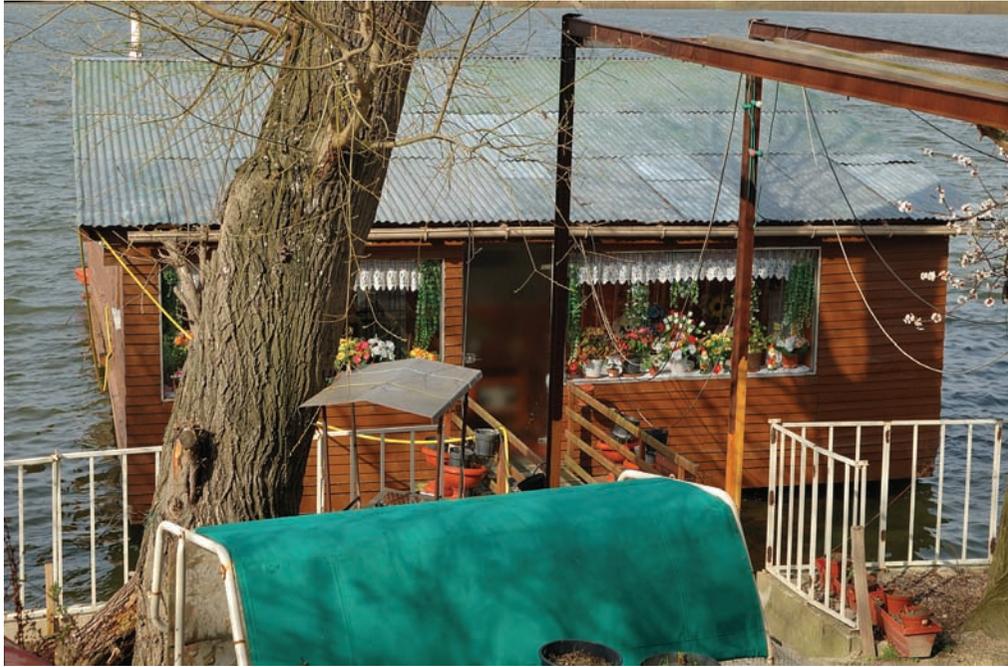
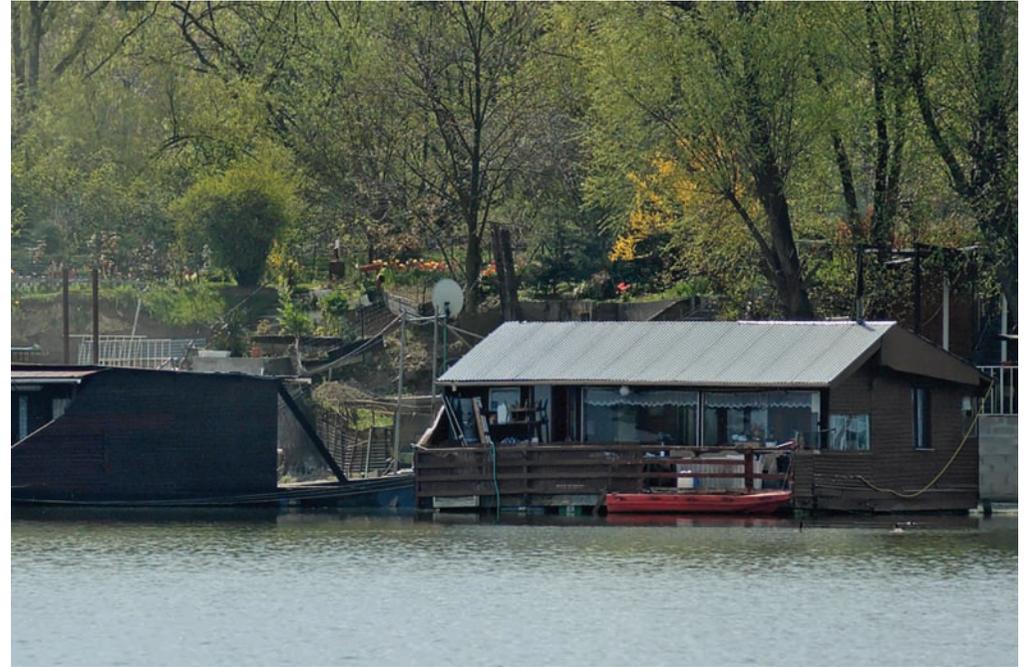
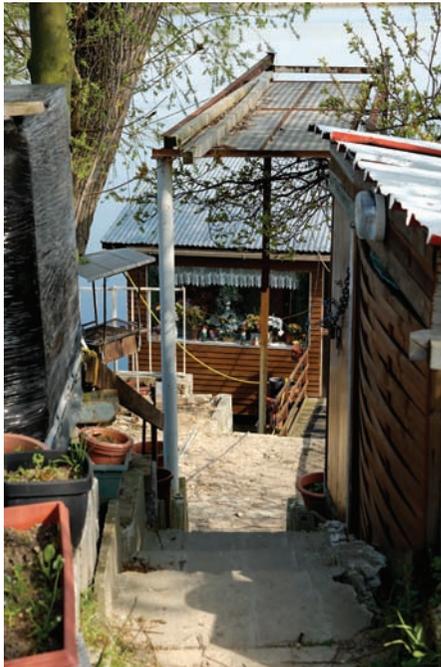
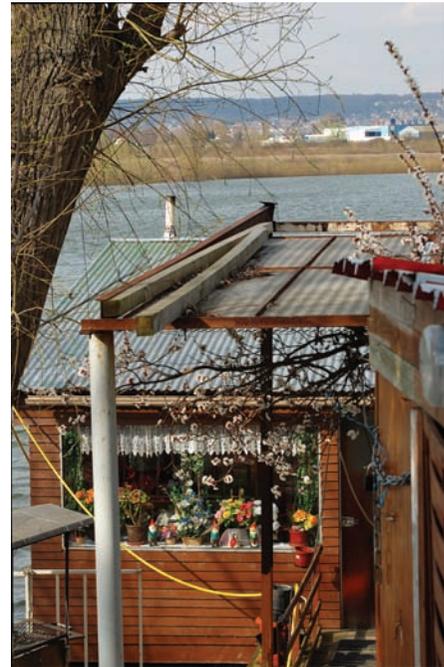
Maison n°13

- La toiture est en tôle grise ondulée à double pente non symétrique, le faîtage est parallèle à la rive avec gouttière sans descente d'eau. Il y a un conduit de cheminée.
- Le ponton à un garde-corps de chaque côté, il n'y a pas de terrasse ni de lumière d'accueil. Du côté du ponton, il y a deux fenêtres en longueur et la porte est translucide. Il y a beaucoup de décoration sur le rebord interne des fenêtres ainsi que des rideaux en partie haute.
- La terrasse principale est spacieuse et assez fermée grâce aux joues qui occultent les vues latérales. Le garde-corps est simple, constitué de longues planches de bois et il est en partie opaque. A noter qu'il y a une barque amarrée à la terrasse. (L'étang de la Galiotte est réputé pour ses poissons).
- Sur la façade, il y a une porte non vitrée et deux fenêtres en longueur côte à côte.

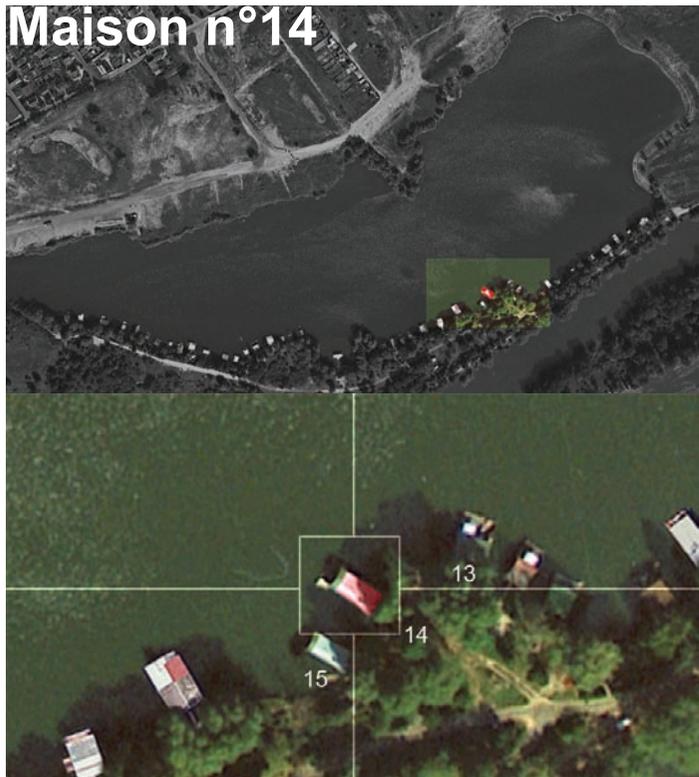
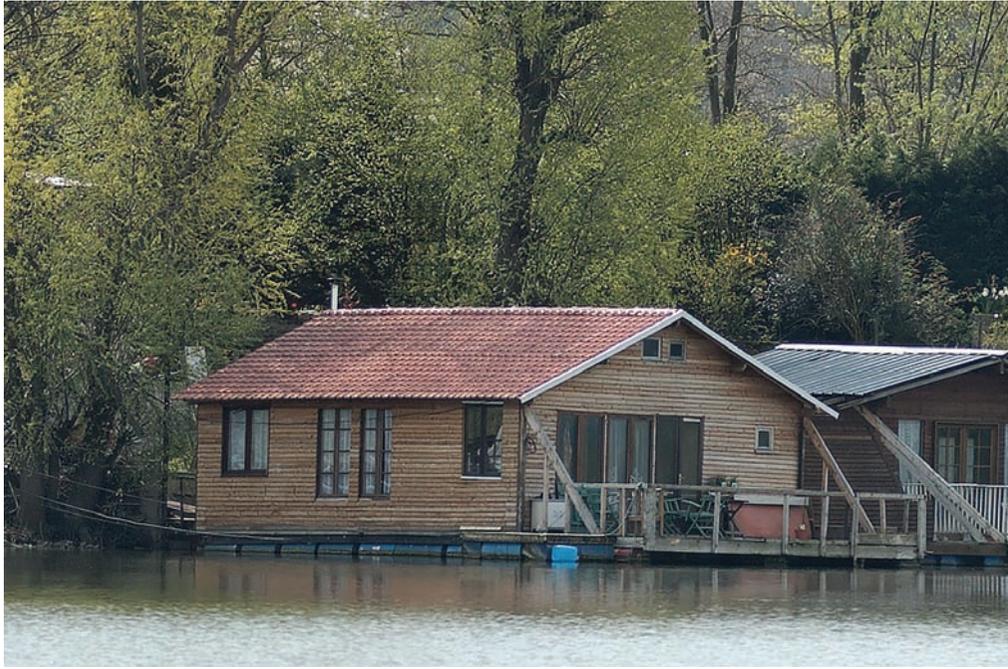
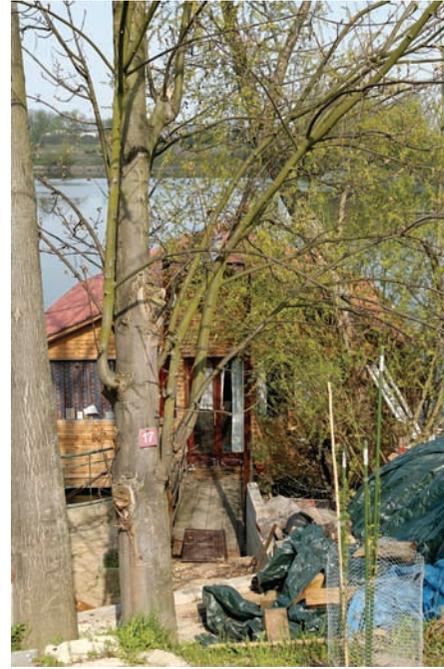
Maison n°14

- Ce chalet est le seul à posséder une toiture en tuile céramique couleur brique, le toit est à double pente. Il y a un conduit de cheminée.
- Le ponton possède un garde-corps de chaque côté.

- La porte d'entrée est une double porte vitrée qui est légèrement encastrée.
- Il y a deux grande fenêtres en longueur de part et d'autre de la porte d'entrée.

- La hauteur sous plafond est plus importante que les autres chalets on peut penser qu'il y a un étage ou tout du moins un comble. D'autant plus qu'il y a deux petites lucarnes en partie haute sur la façade de la terrasse.

- Sur chaque flanc du chalet, il y a quatre grandes fenêtres.
- La terrasse est renforcée par des bastings à 45°, le garde-corps fait tout le tour de la terrasse (assez basique : une planche qui sert de main courante et des barreaux en bois tout les mètres environ pour la soutenir, mais pas de barreau supplémentaire ni d'autre planche horizontale). Le chalet ne possède pas de joues latérales sur la terrasse.

- La façade de la terrasse est composée de trois portes-fenêtres ainsi que d'une petite fenêtre au niveau de la vue.
- A noter que ce chalet ainsi que le suivant (n°15) sont très proche l'un de l'autre, environ cinq mètres.

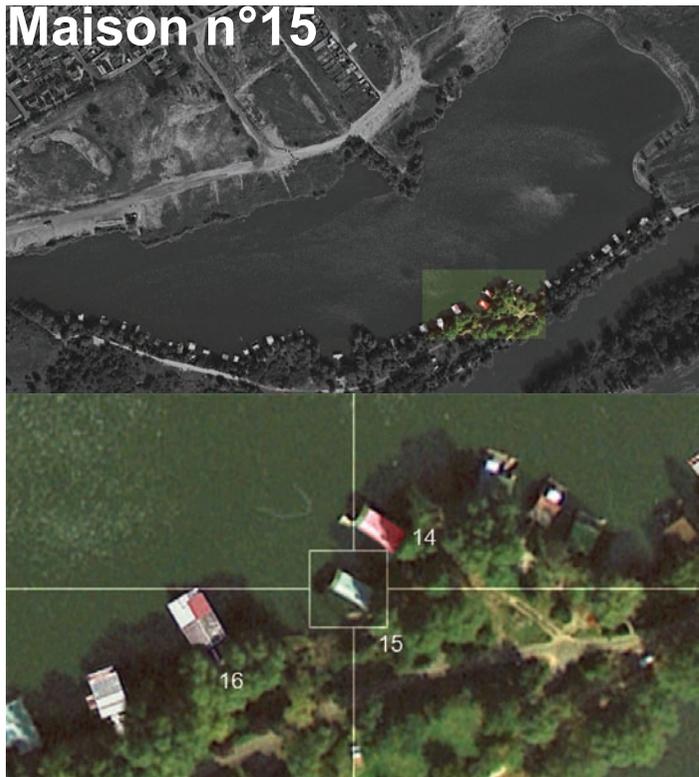
Maison n°15

- La toiture est à double pente en tôle ondulée grise. Il n'y a pas de cheminé ni d'antenne ni de gouttière.
- La façade principale est très simple, le ponton d'accès a un seul garde corps sur la gauche, il n'y a pas de palier d'accueil pas de fenêtres ni de lumière ni aucune décoration. Il y a juste une prise électrique.
- Le faîtage est à environ 3,5 m du niveau du ponton d'accès.
- Sur chaque flanc du chalet, il y a une fenêtre.
- La terrasse est composée d'un garde-corps métallique blanc de type balustrade ainsi qu'une double porte-fenêtre avec des volets. Il n'y aucune décoration excepté une table et des chaises de jardin.
- Quatre bastings (deux de chaque cotés) à 45° renforcent la stabilité de la terrasse et de l'ensemble du chalet.

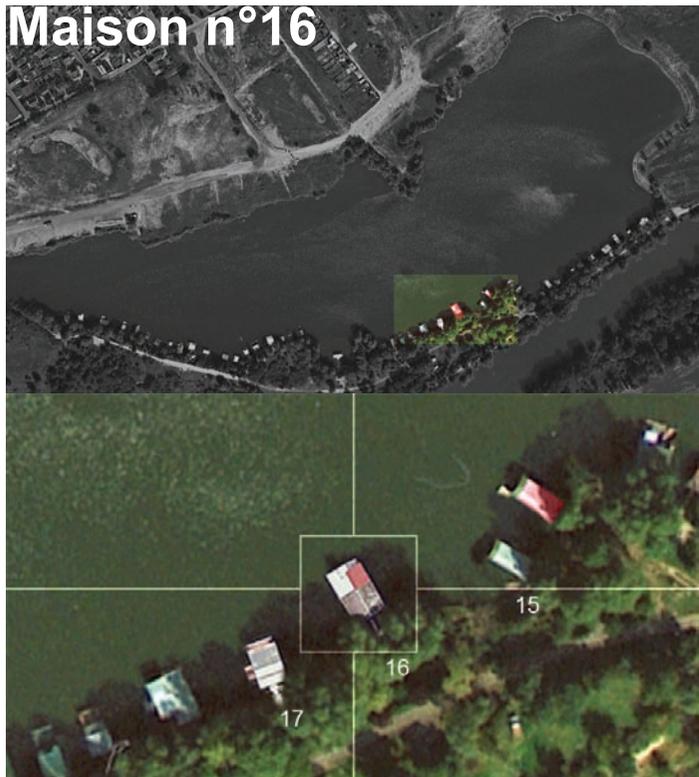
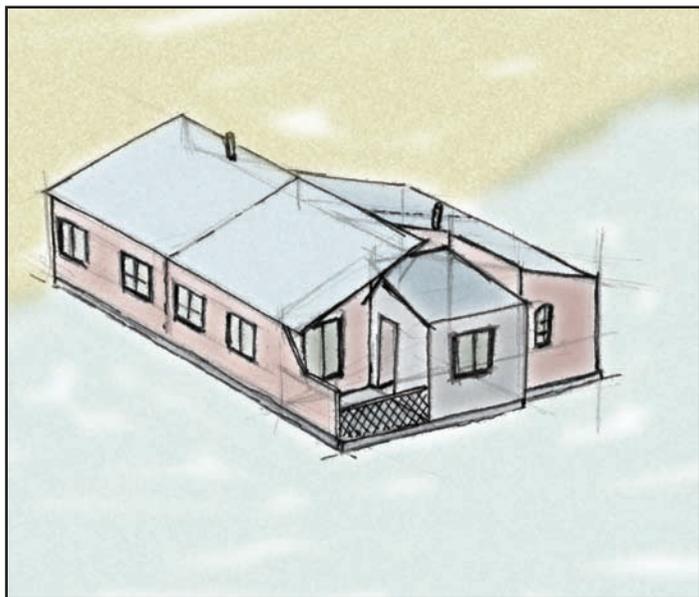
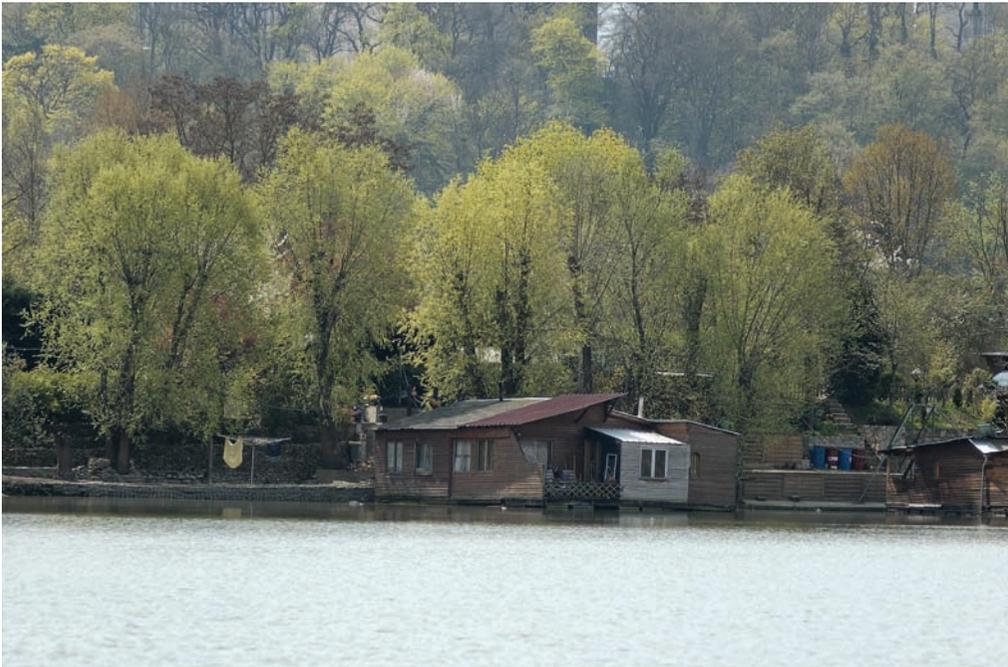
Maison n°16

- Nous ne possédons pas de photo de l'entrée. Mais on peut voir que le chalet est relié à la berge pour une part par l'intermédiaire de câbles.
- Il y a une antenne parabolique sur la structure

- Ce chalet est un des plus grand par sa superficie, il possède aussi une toiture (sans gouttière) en bac acier gris et rouge de forme complexe, qui s'explique en partie par l'apparente succession de modification et d'extension de la forme initiale du chalet.

- Il y a deux conduits de cheminé sur la toiture.
- Sur le flanc droit du chalet il y a 4 fenêtres.
- La terrasse est assez restreinte, mais à l'origine, elle devait être plus grande. Une extension du volume interne occupe la moitié de la surface de la terrasse initiale.

- La balustrade de la terrasse est en treillis de bois, il y a deux portes-fenêtres qui donnent sur la terrasse et une joue masque les vues sur la terrasse.

- Le chalet semble s'être construit en plusieurs phases au fur et à mesure.
- Le chalet est très bancal, il s'affaisse fortement du côté gauche. (Peut être du à une mauvaise répartition du poids à l'intérieur ou bien du au mauvais état des bidons (percés ?)).
