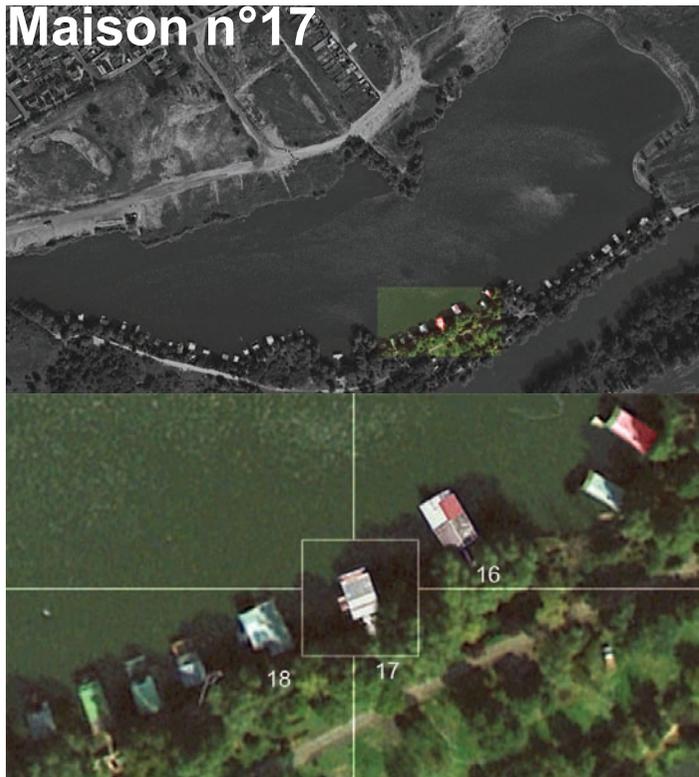
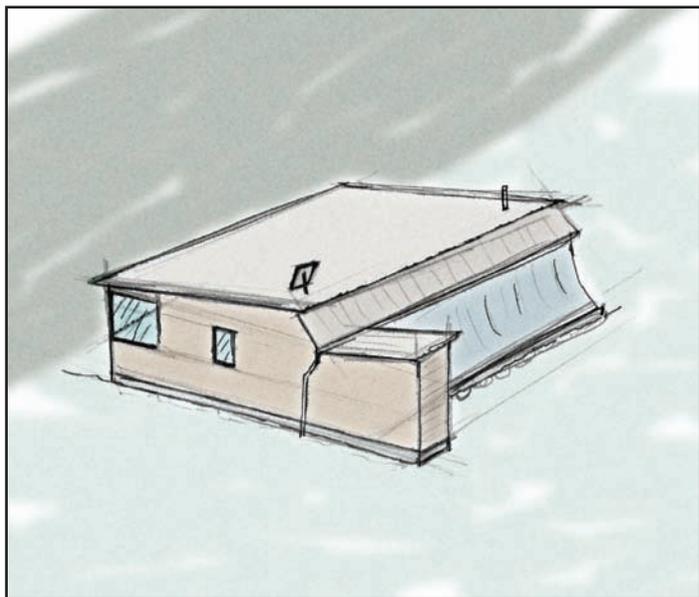
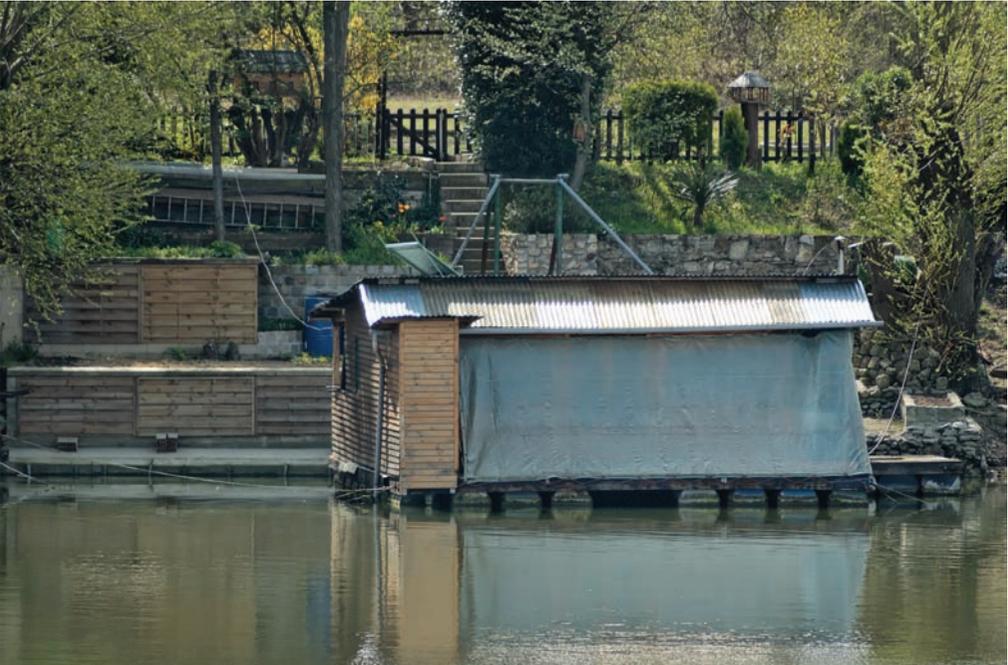
Maison n°17

-En façade, une fenêtre d'angle est présente sur la partie gauche de l'habitation, il y a aussi une petite fenêtre sur le flanc gauche.

-La toiture est à double pente en tôle ondulée grise avec gouttière et descente d'eau. Une petite partie de tôle ondulée vient couvrir ce qui semblerait être les toilettes. Un panneau solaire est présent sur le toit. Il y a un conduit de cheminée.

-La terrasse est entièrement bâchée.

-La berge et l'escalier d'accès de la rive au chalet a été complètement terrassé en béton avec un bardage en bois en partie basse et en pierre en partie haute.

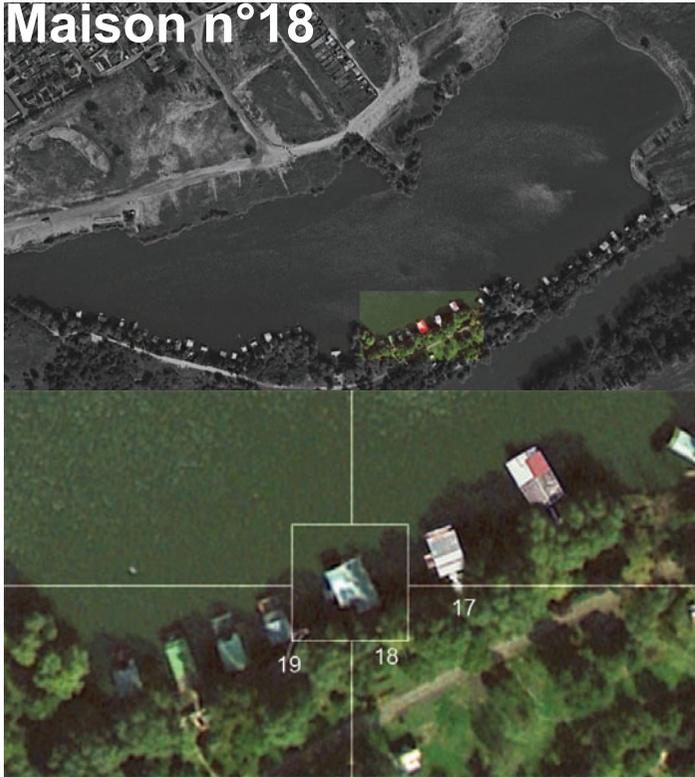
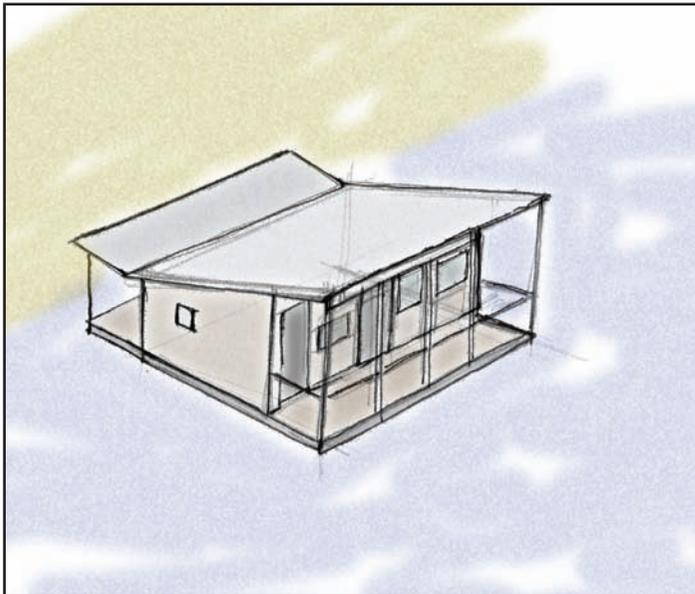
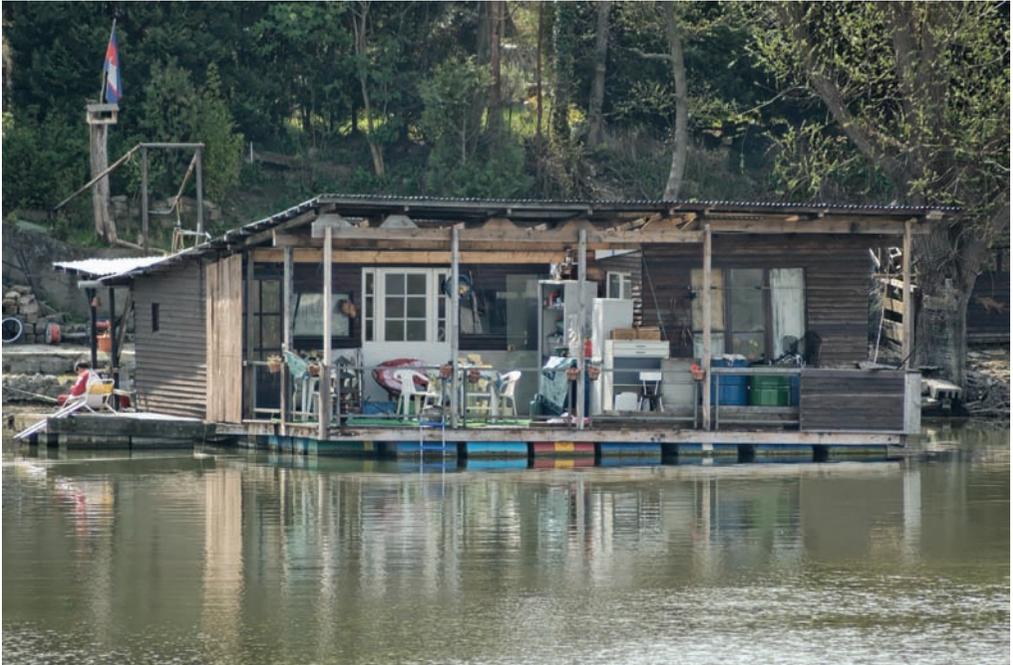
Maison n°18

-Apparemment, la terrasse d'accueil est couverte, la toiture est à double pente mais inversées (presque le seul cas du site), il y a une gouttière sans descente d'eau.

-La terrasse principale est vaste, elle fait toute la largeur du chalet mais il y a beaucoup d'objets et de mobilier qui y sont entreposés. Il y a un garde-corps qui fait tout le périmètre de la terrasse qui est totalement couverte.

-L'avancée de la toiture en porte à faux est soutenue par des poteaux.

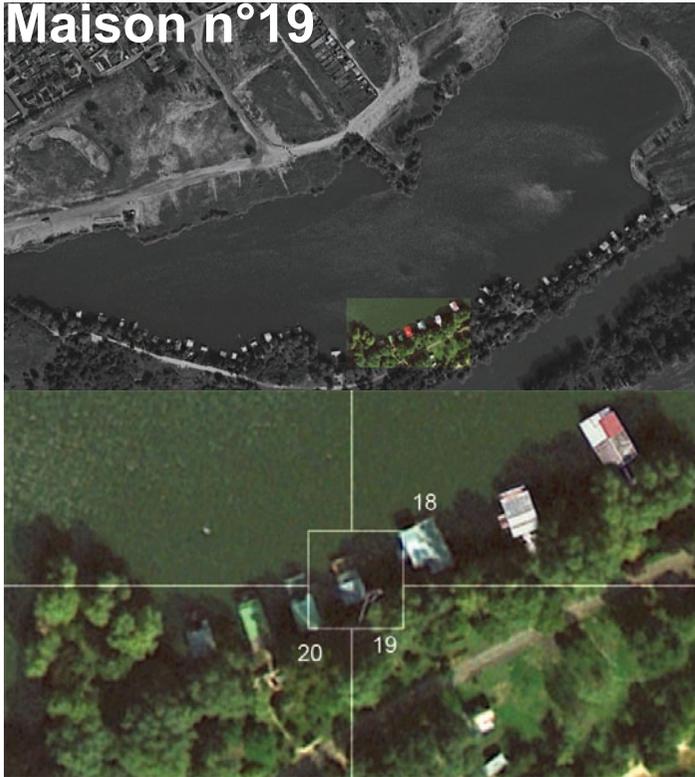
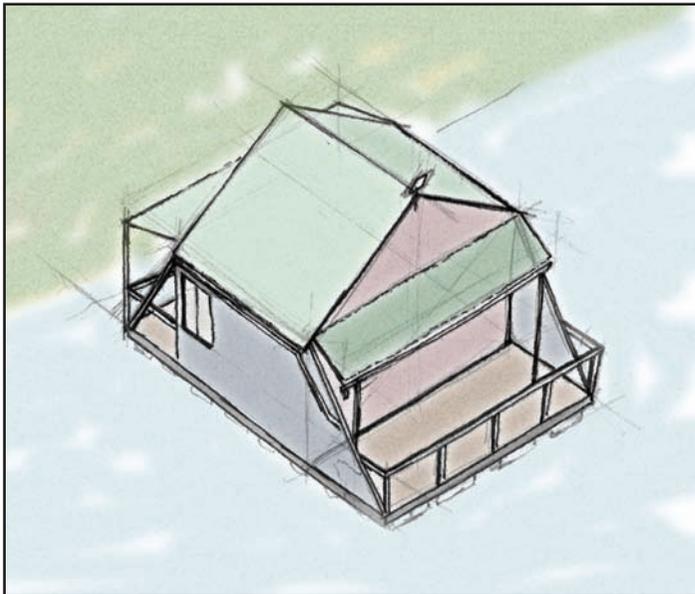
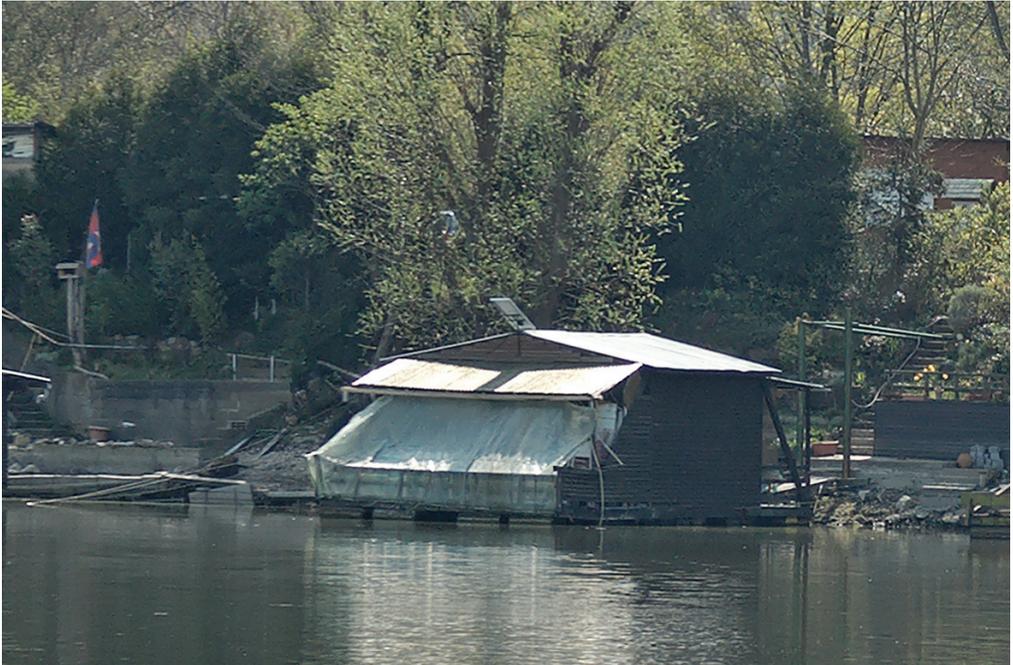
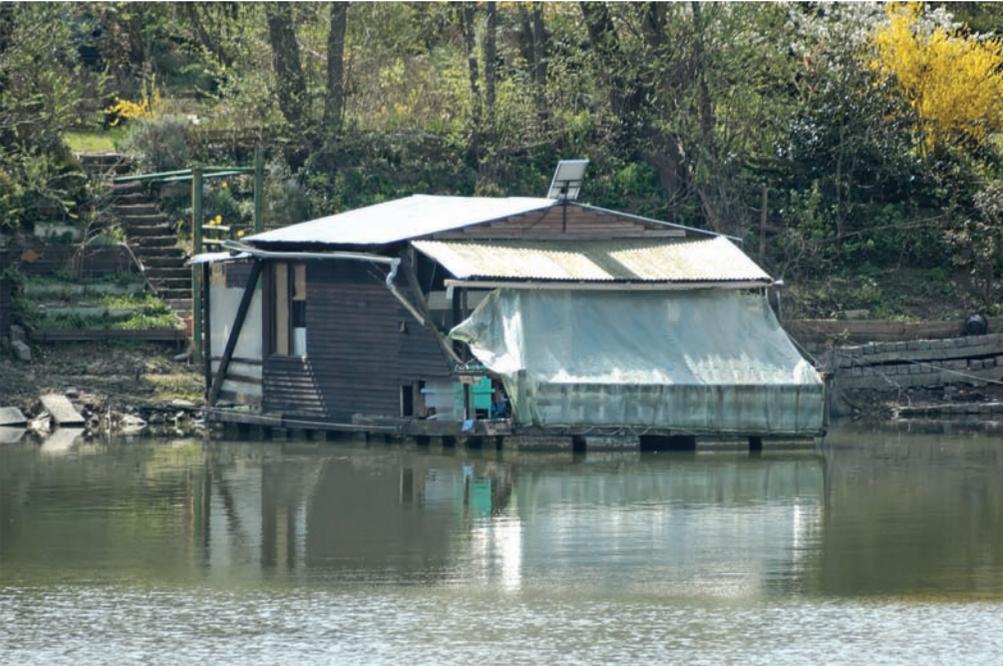
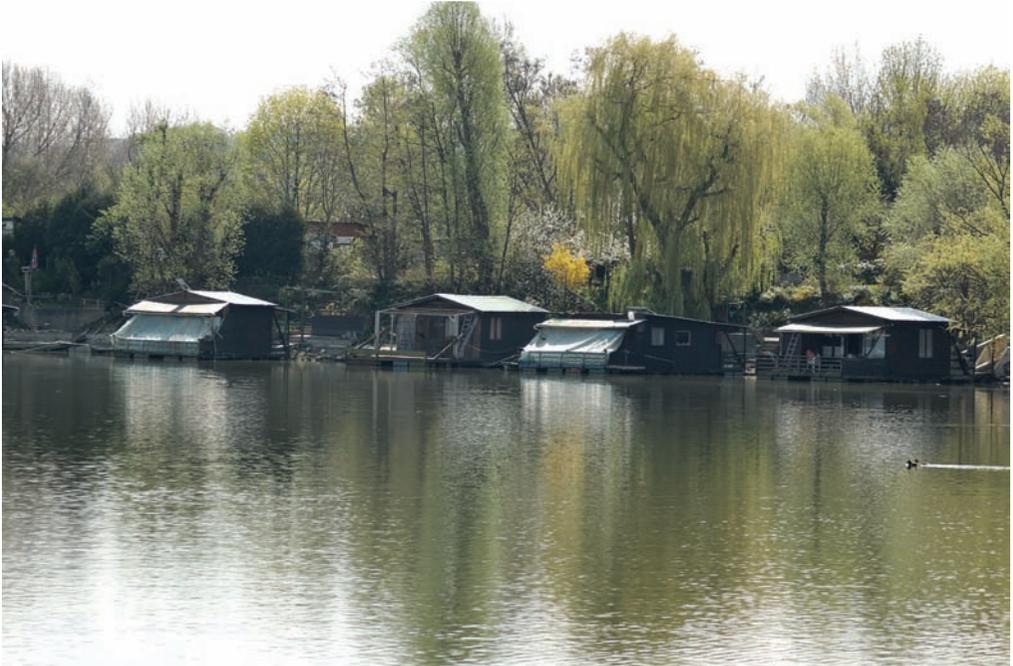
Maison n°19

- La toiture est à double pente avec le faîtage perpendiculaire à la rive en tôle ondulée brute avec gouttière et descente d'eau.
- On peut observer un capteur solaire situé sur le toit.
- La terrasse d'accueil est couverte en partie par de la tôle ondulée brute et elle est renforcée par des basting à 45° ainsi par des poteaux. La terrasse est entourée d'un garde-corps.
- La terrasse principale est constituée de la même façon que la terrasse d'accueil, et elle est bâchée. Les joues de la terrasse sont opaques et en biais.
- Sur le flanc droit du chalet on peut observer une fenêtre.
- La berge semble terrassée en béton avec des emmarchements.

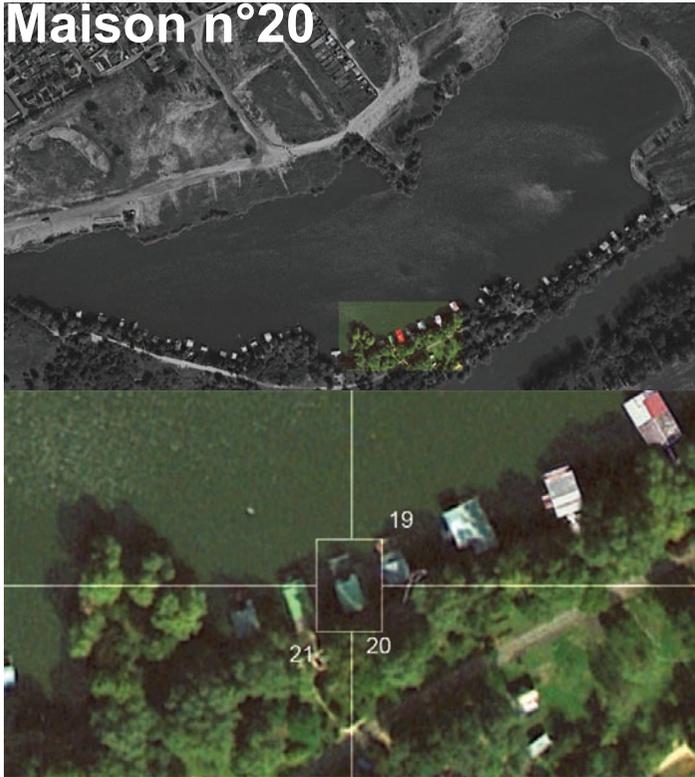
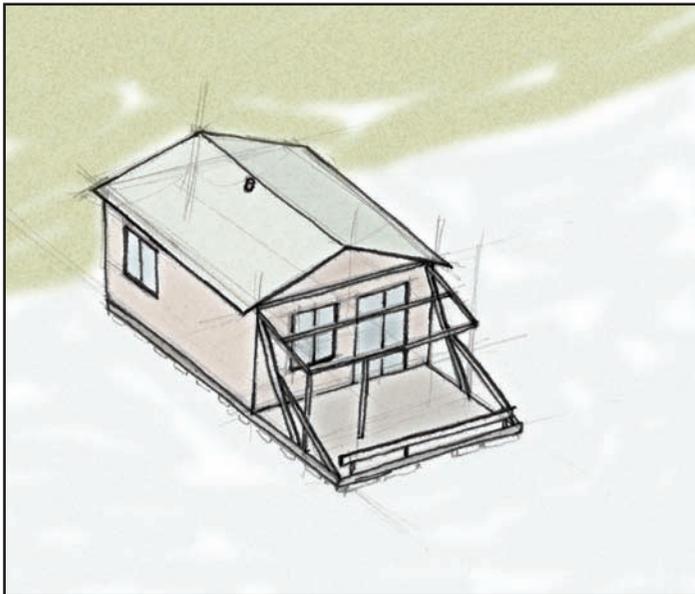
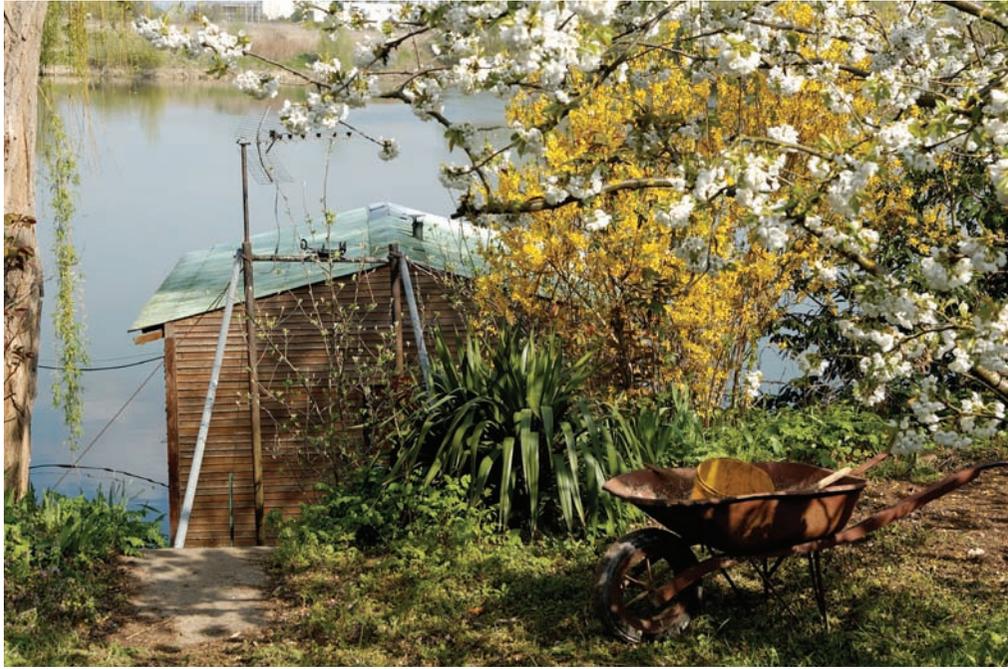
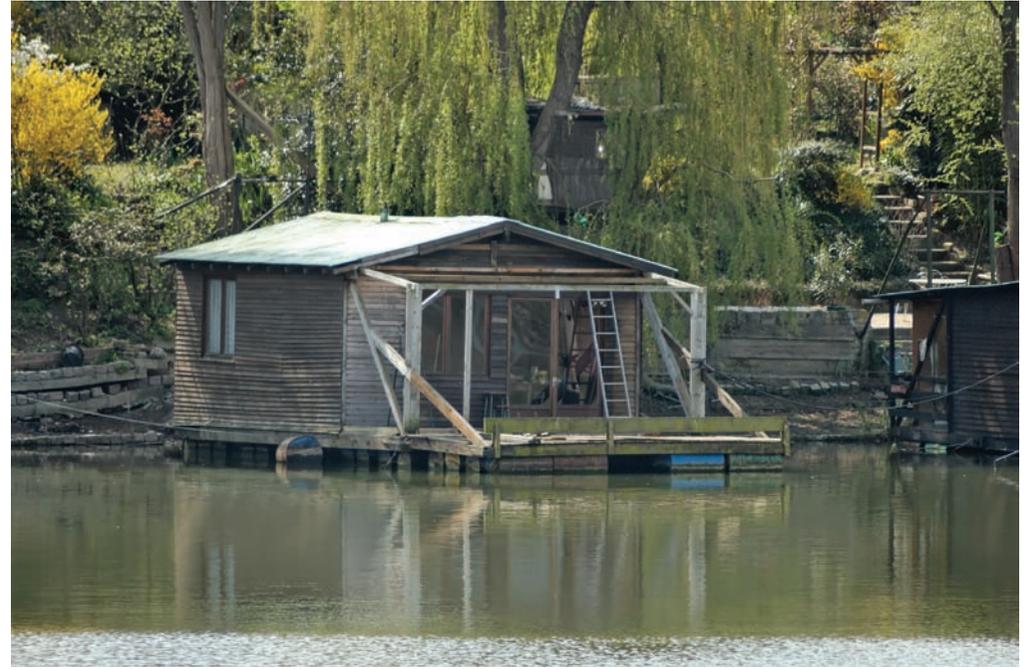
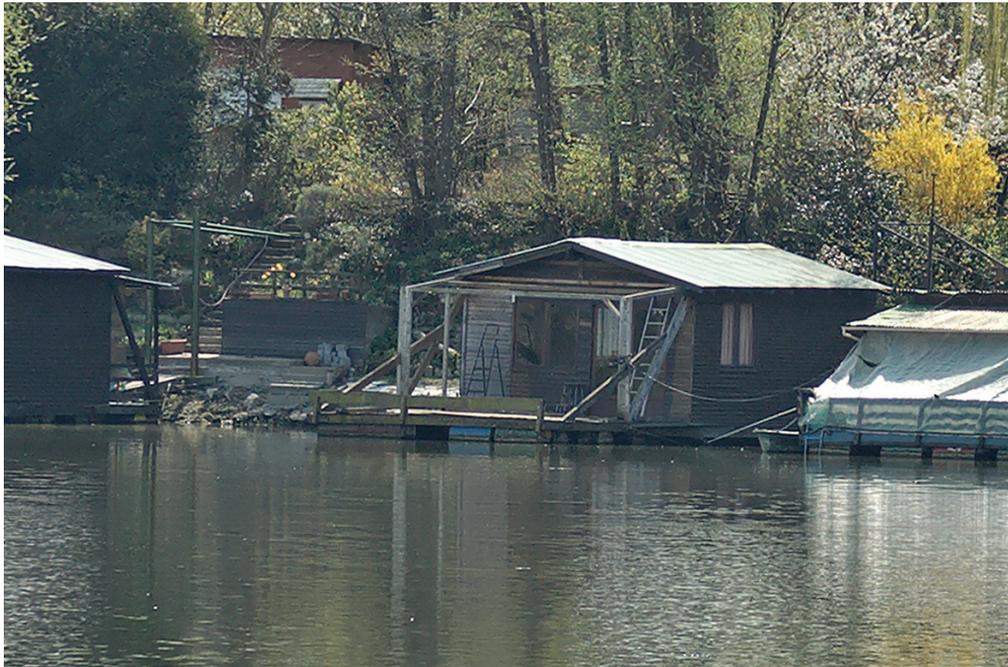
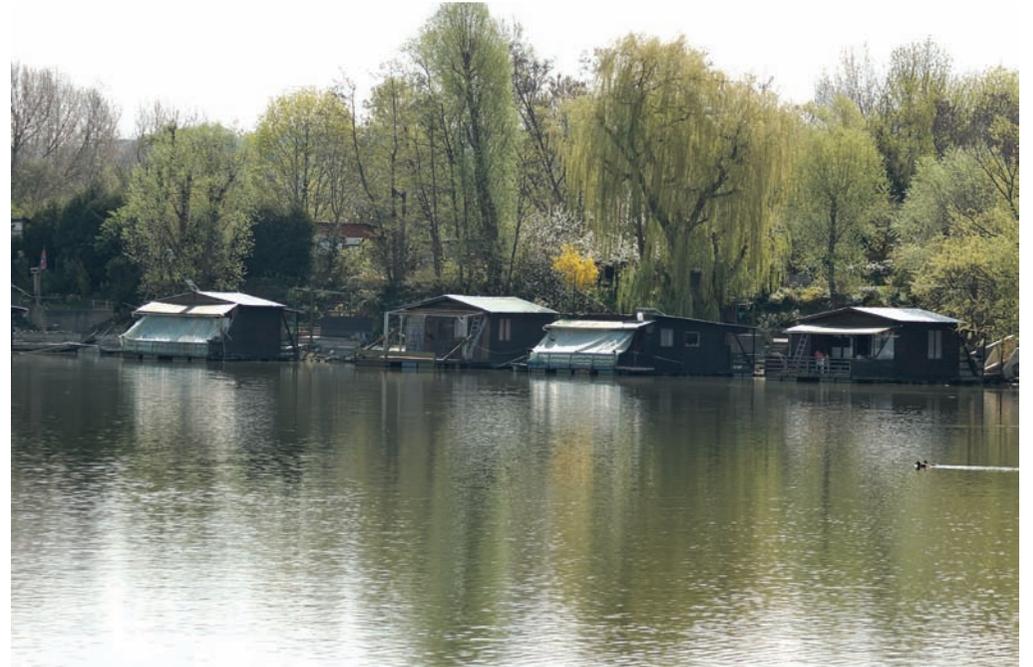
Maison n°20

-La toiture est à double pente avec le faîtage perpendiculaire à la rive. La toiture est en tôle ondulée brute avec une faible inclinaison, il n'y a pas de gouttière. Il y a un conduit de cheminée présent sur le toit.

-Il n'y a pas de terrasse d'entrée. Il y a une fenêtre de chaque côté du chalet.

-On peut penser que ce chalet est en cours d'achèvement car la terrasse principale possède une structure en bois qui est visiblement destinée à une couverture probablement en tôle (comme la majorité des couvertures des chalets du site).

-Une grande partie de la façade de la terrasse principale est vitrée, par l'intermédiaire d'une double porte-fenêtre et d'une grande double fenêtre.

-Une longue planche d'environ 50 cm de hauteur fait office de garde du corps.

-La structure des joues de la terrasse qui rigidifie l'ensemble est plus complexe que pour les autres chalets.

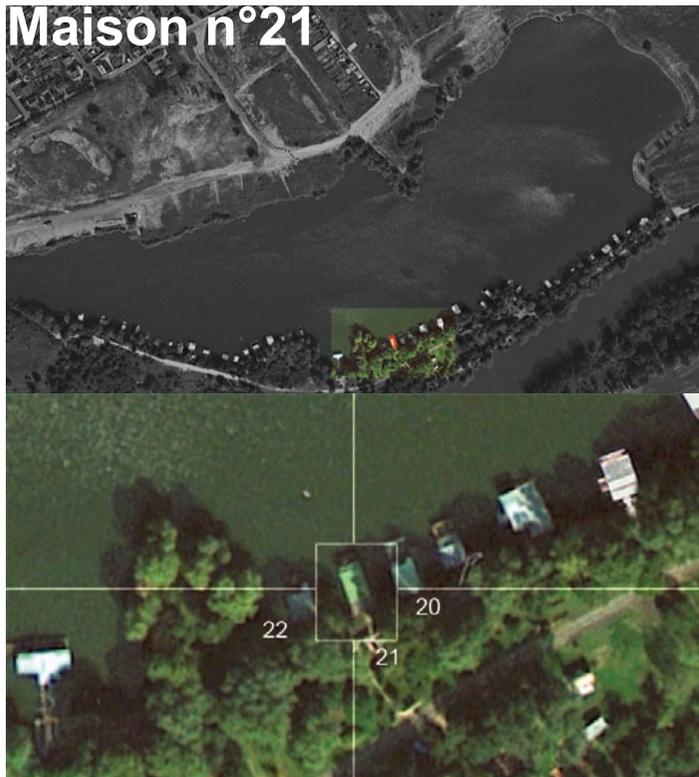
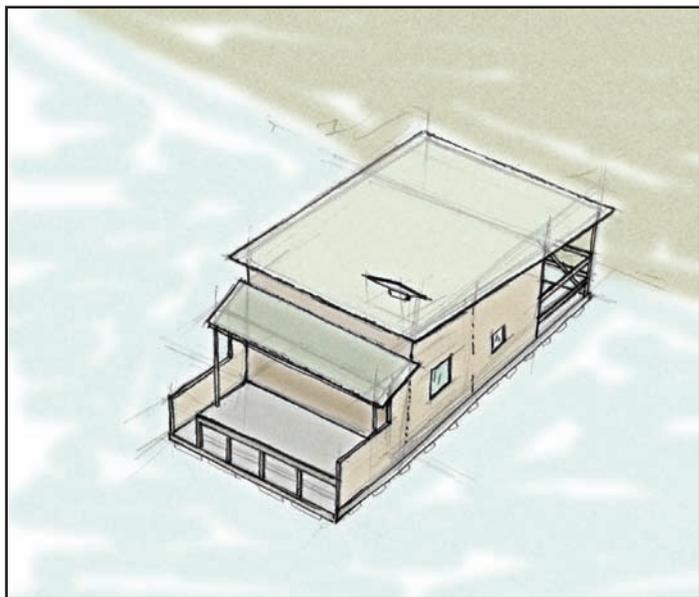
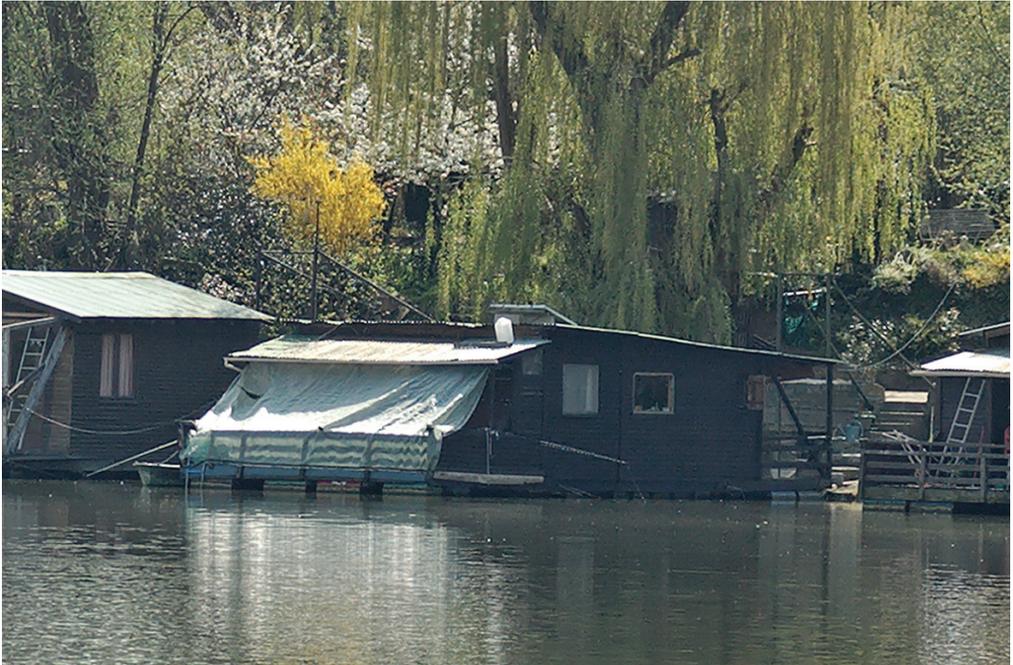
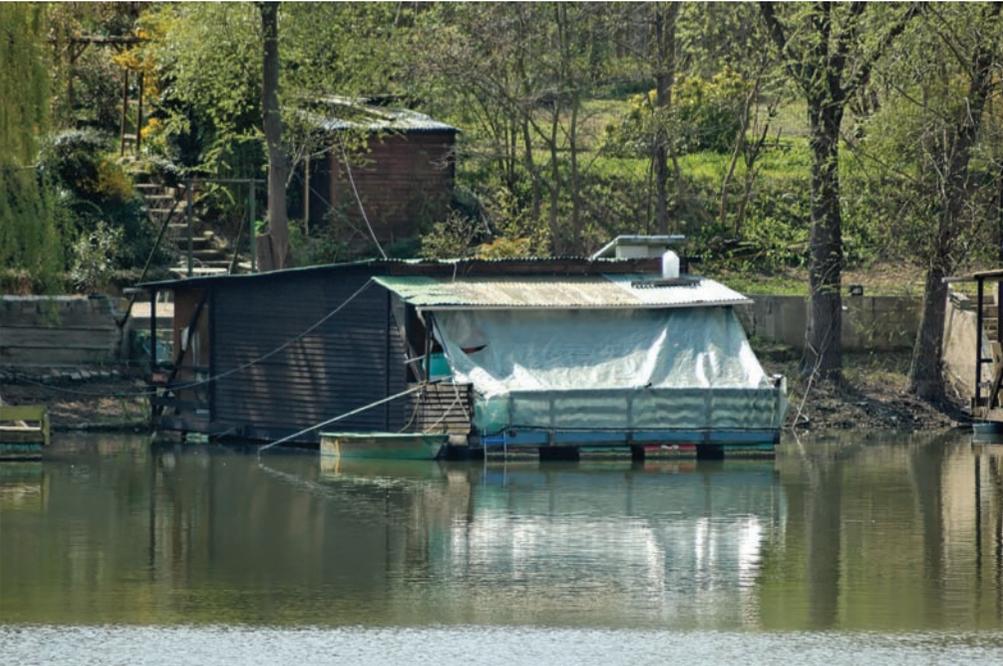
Maison n°21

- La toiture est composée d'une seule pente à faible inclinaison en tôle ondulée brute, le faîtage est parallèle à la rive.
- Il y a un panneau solaire de plus grande surface que tous les autres présents sur le site. Il n'y a pas de cheminée.

- Il y a deux fenêtres sur le côté gauche du chalet mais aucune sur le flanc droit.
- La terrasse d'accueil est intégrée sous la couverture principale à l'avant du chalet, elle court sur toute la largeur de la façade et elle est constituée de garde-corps d'environ un mètre de haut en bois ainsi que d'un basting à 45° pour renforcer l'ensemble.

- La terrasse est partiellement couverte en tôle ondulée en biais inversée par rapport à la toiture principale avec gouttière et descente d'eau.
- La terrasse principale est bâchée mais on peut distinguer que les joues (qui sont opaques avec le même bardage que le reste de chalet) mesurent environ un mètre de hauteur ainsi que le garde-corps.

- Le garde-corps est constitué d'une ouverture pour un accès à l'eau et à une petite barque qui est attachée à la terrasse.
- A noter qu'il y a une cabane sur le berge (sûrement pour entreposer du matériel) et que la présence de ces cabanons augmente quand on se dirige vers la partie ouest du site. Une des explications est que dans cette partie du site, il y a une plus grande distance entre l'accès aux propriétés et l'accès direct aux chalets, donc les habitants disposent de plus d'espace. Parfois, ils y implantent des cabanons, ils y cultivent des fleurs ou des petits potagers, ils font de la décoration florale, ils y entreposent du bois, des bidons ou bien du matériel divers. Parfois cet espace est laissé tel quel.

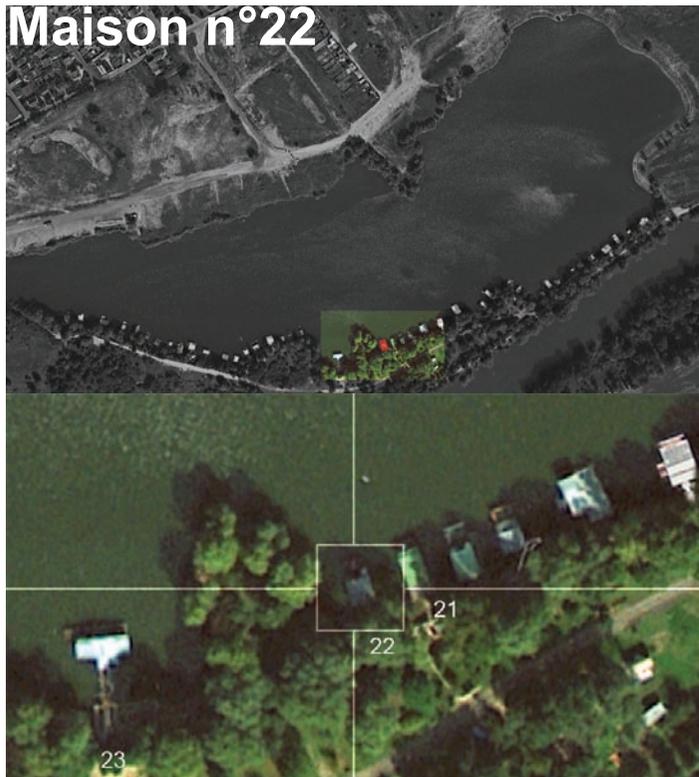
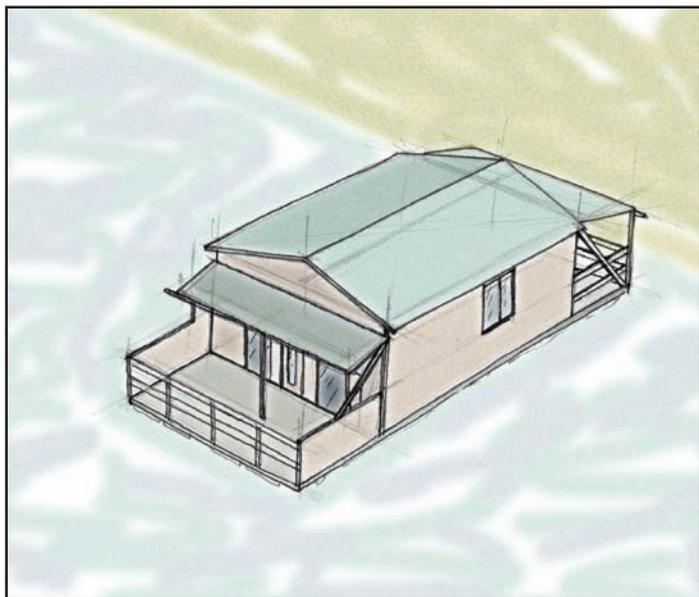
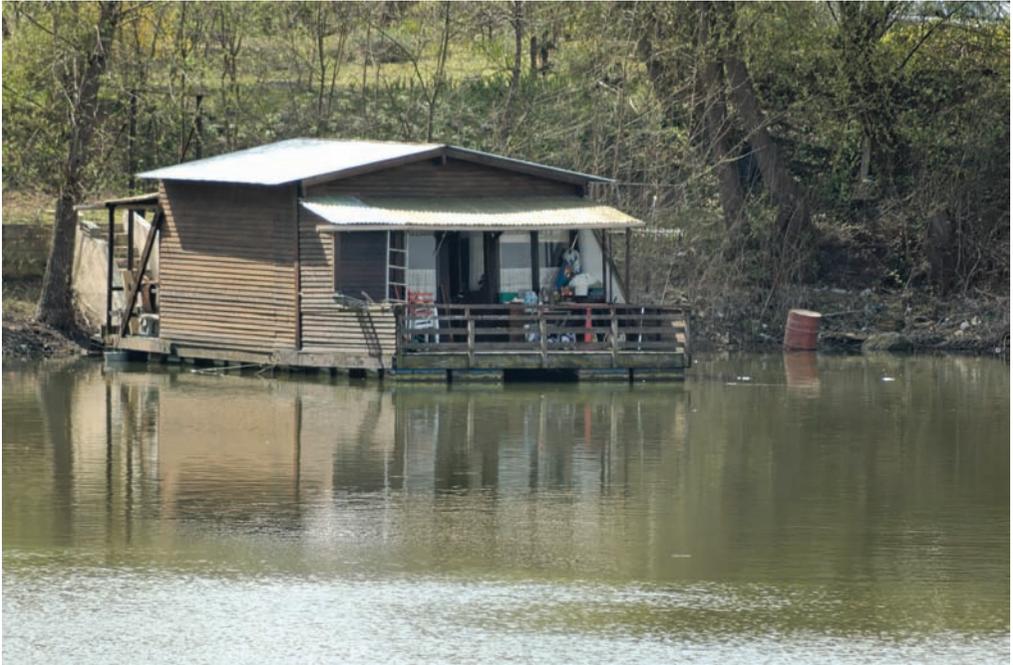
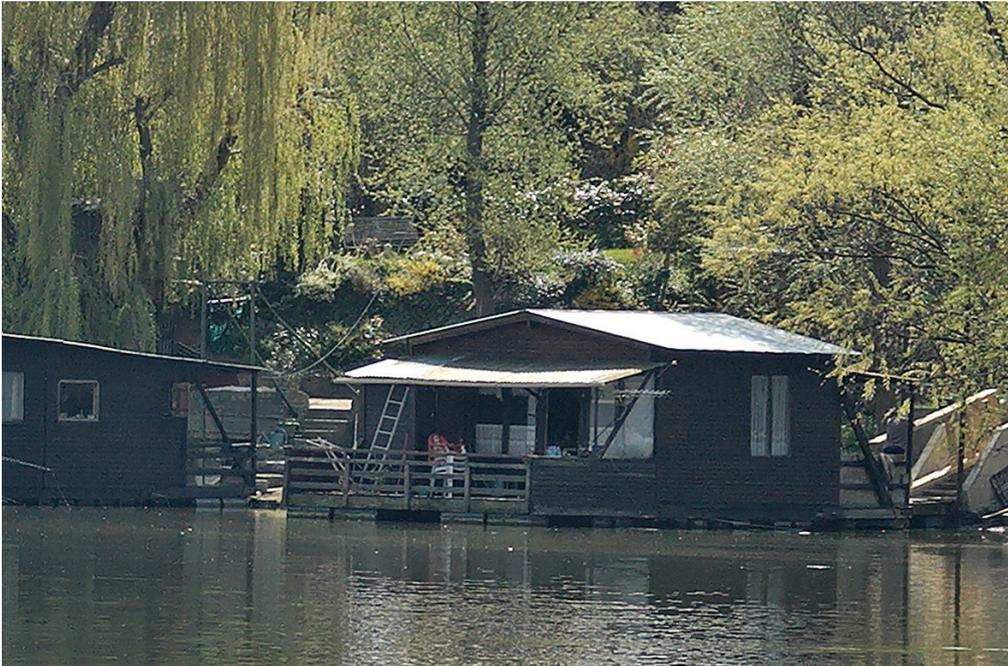
Maison n°22

-La toiture principale est à double pente avec le faîtage perpendiculaire à la rive en tôle ondulée brute il apparaît une antenne de télévision classique au niveau de la toiture de la terrasse principale.

-La terrasse d'accueil occupe toute la largeur de la barge et elle est couverte par l'intermédiaire d'une tôle ondulée avec gouttière sans descente d'eau. La terrasse est renforcée par des basting à 45°.

-Il n'y a pas de baies sur le flanc droit et une seule sur le flanc gauche.

-La terrasse principale est partiellement couverte par de la tôle ondulée avec une gouttière sans descente d'eau.

-Le garde-corps de la terrasse parcourt toute la largeur de la barge, les joues de la terrasse sont horizontales avec le même bardage que le reste du chalet.

-Un poteau vient soutenir la couverture en son milieu.

-La façade de la terrasse est composée d'une double porte fenêtre ainsi que d'une fenêtre supplémentaire.

-L'accès à l'entrée du chalet s'effectue par un escalier en béton.

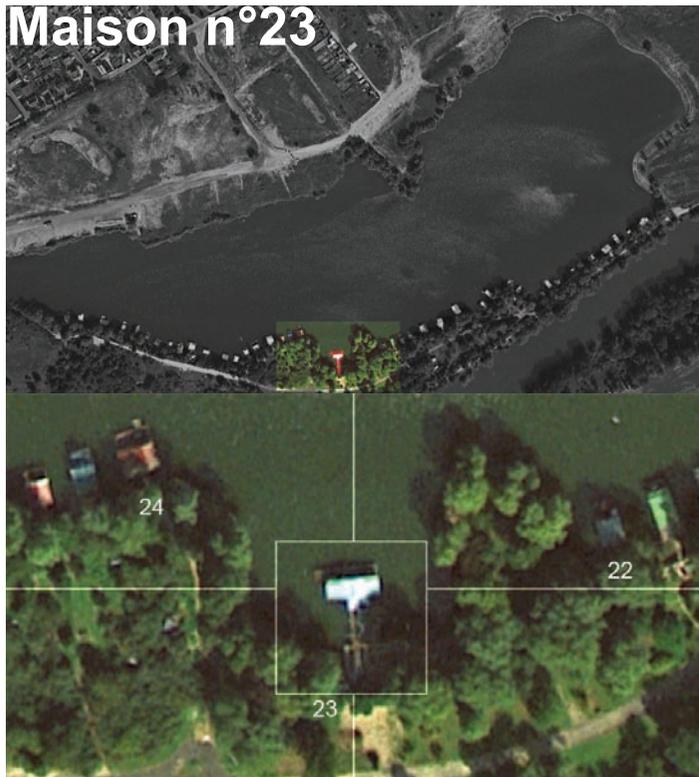
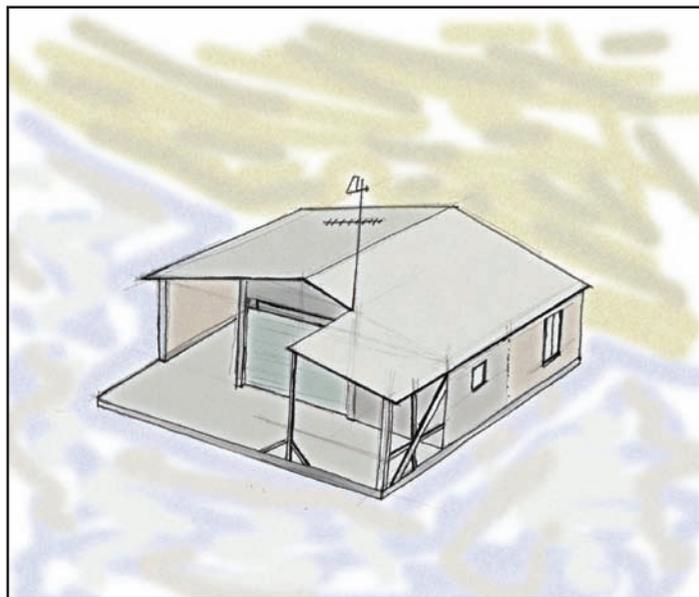
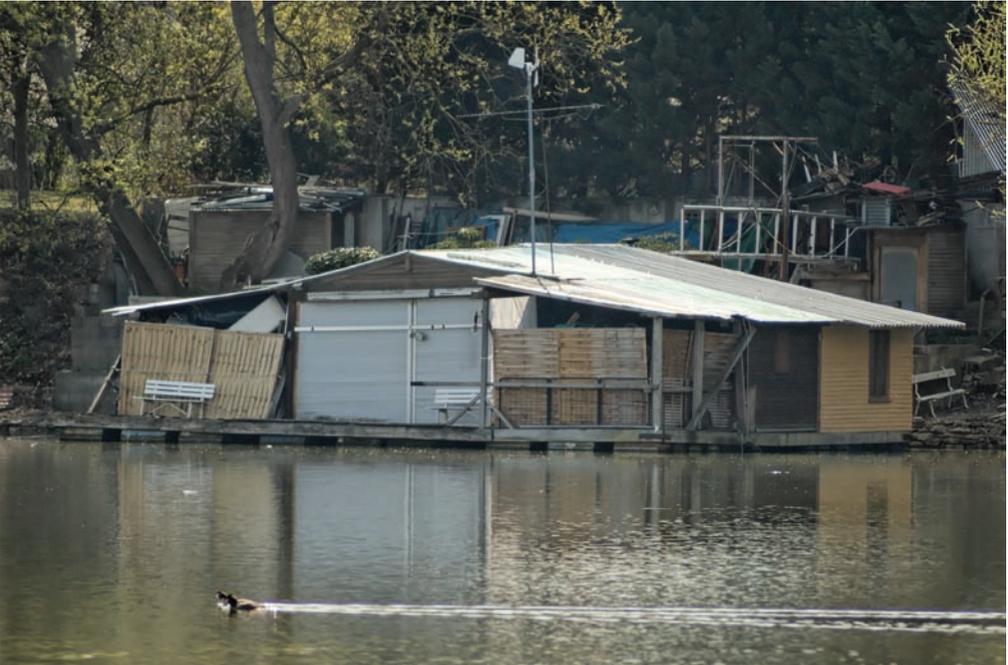
Maison n°23

-Ce chalet est un des plus vaste de l'ensemble, sa toiture à double pente de faible inclinaison avec le faîtage perpendiculaire à la rive est en tôle ondulée brute de deux couleurs. Il n'y a pas de gouttière ni de cheminée, par contre il y un grand mat sur lequel est fixé une antenne de télévision classique ainsi qu'une girouette.

-Il y a deux fenêtres sur le flanc gauche du chalet.

-La terrasse principale occupe toute la largeur de la barge, le tiers droit est couvert en tôle ondulée et protégé alors que le reste de la terrasse est ouvert et non couvert. Il n'y pas de garde-corps autour de la partie non couverte. A noter la présence de deux bancs.

-La façade de la terrasse est occultée par une sorte de store et part des grands panneaux de bois.

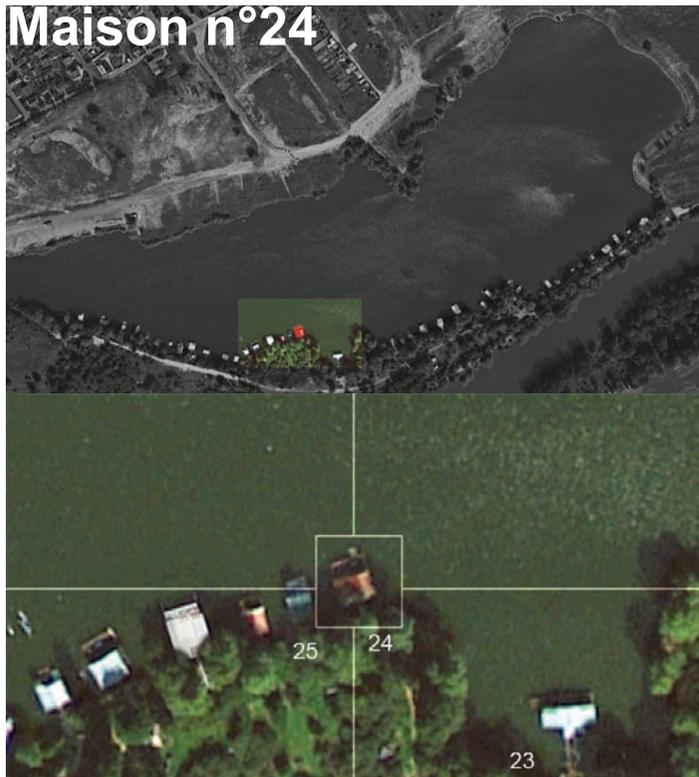
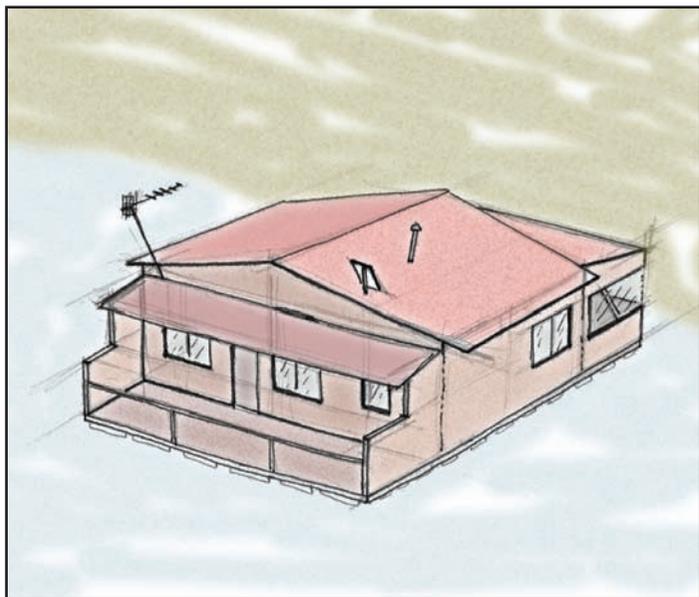
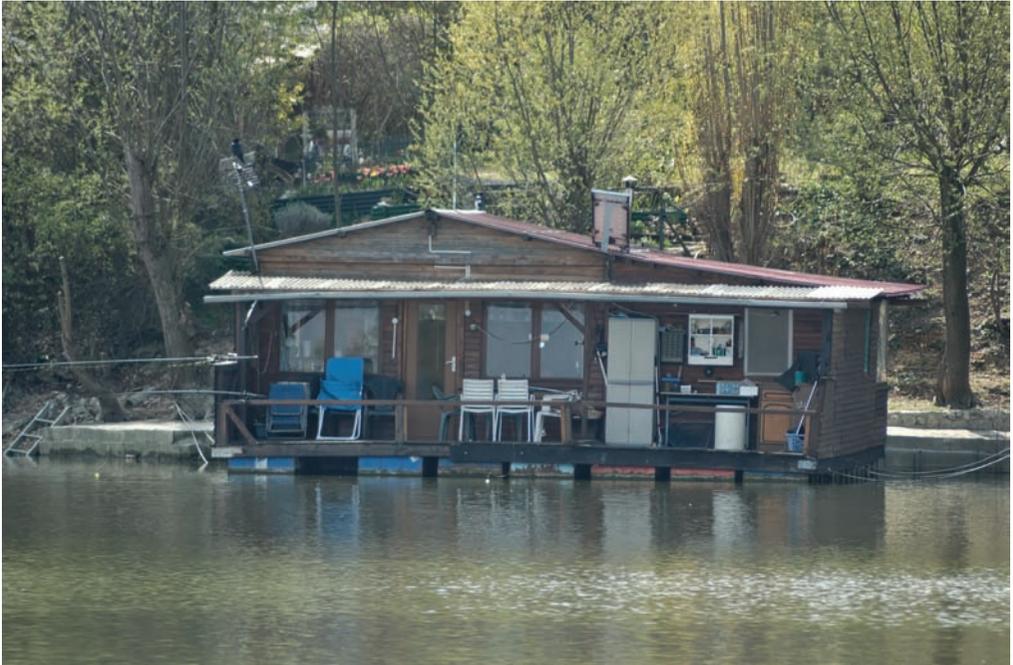
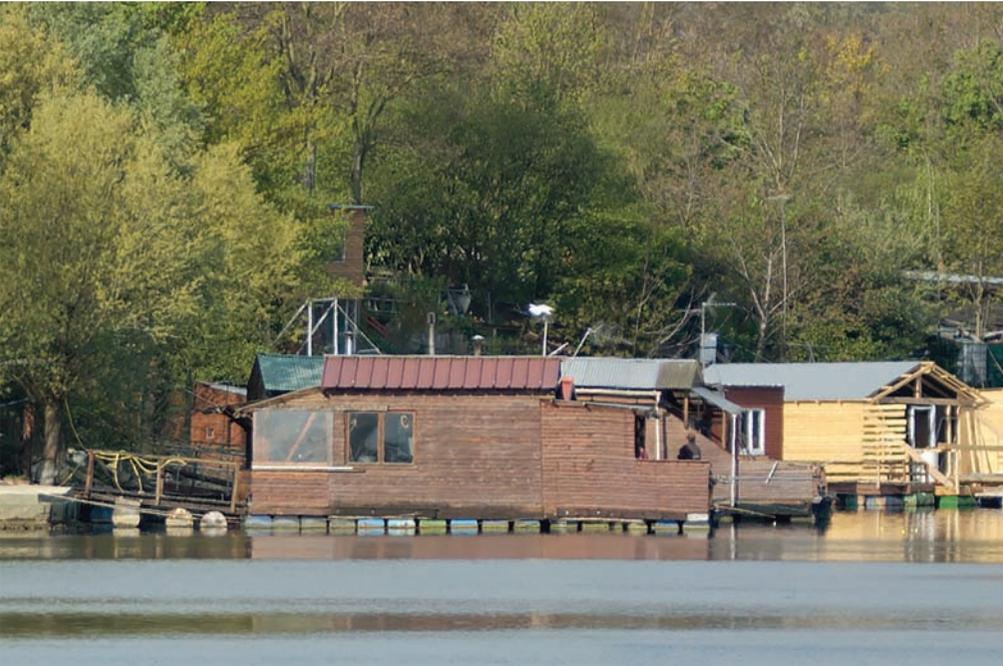
Maison n°24

-La toiture est à double pente asymétrique avec le faîtage perpendiculaire à la rive en bac acier rouge.

-Sur la toiture on peut relever la présence d'une antenne de télévision de type classique (râteau), d'une cheminée et d'un panneau solaire.

-Accès au chalet s'effectue grâce à un ponton avec garde-corps.

-Le « hall » d'entrée est composé de fenêtre d'angle et il est couvert par de la tôle ondulée.

-La terrasse principale est partiellement couverte par une sorte de plastic ondulé.

-Les joues latérales sont importante afin d'isoler le plus possible la terrasse des vues latérales (entre voisins). Un garde-corps court sur toute la longueur de la terrasse.

-La façade de la terrasse principale est composée d'une porte fenêtre, de deux grandes doubles fenêtres ainsi que d'une autre fenêtre de dimension plus réduite.

-Beaucoup de mobilier et d'objet y sont entreposés (chaises en plastique, chaises pliante, tables et meubles).

-La partie de la berge qui relie la rive au ponton est terrassée en béton sur une longueur assez importante.

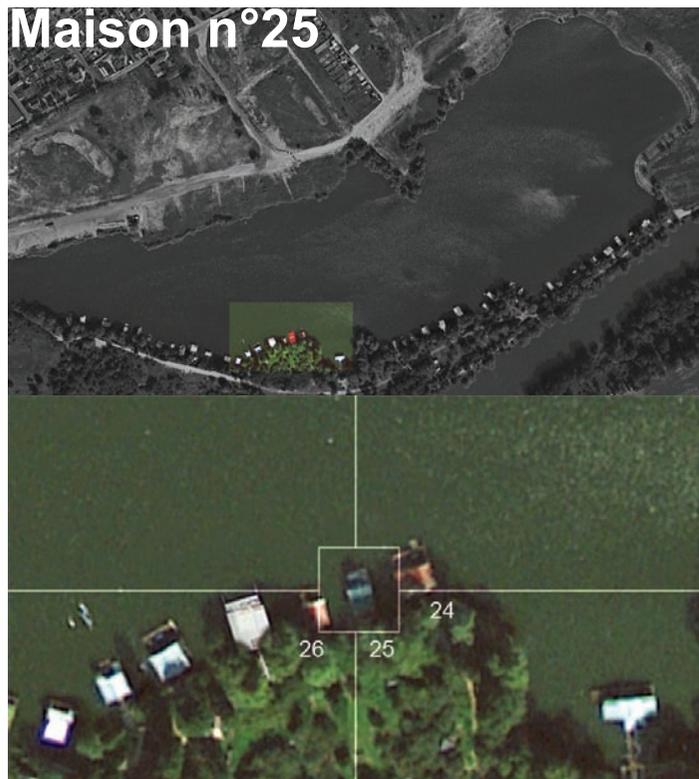
- Ce chalet ainsi que le suivant sont de dimensions plus modestes.
- La toiture est à deux pentes symétrique en tôle ondulée.
- Il y a une sortie de cheminée en façade de la terrasse principale ainsi qu'une antenne de télévision.

- La terrasse est partiellement couverte par de la tôle ondulée soutenue par des consoles en bois et deux bastings à 45° solidifient l'ensemble chalet/terrasse.

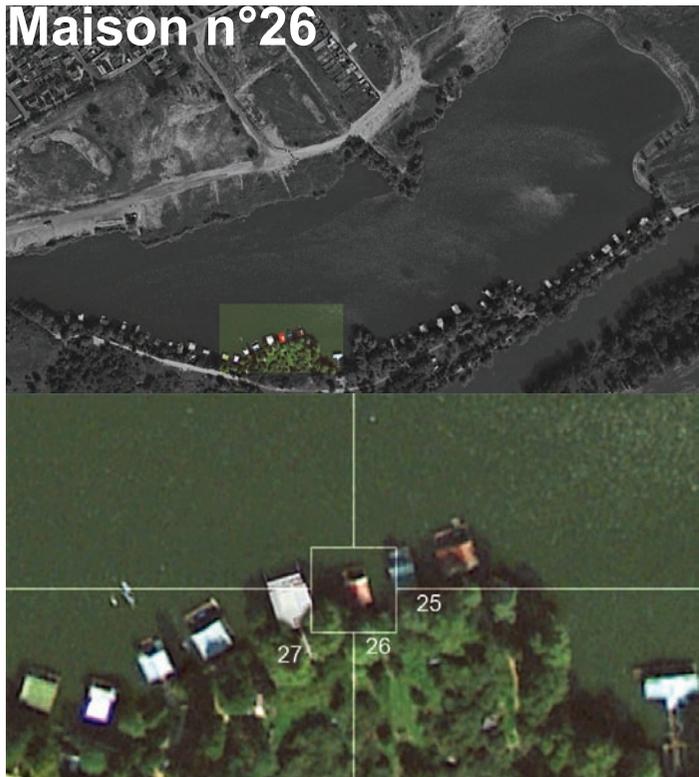
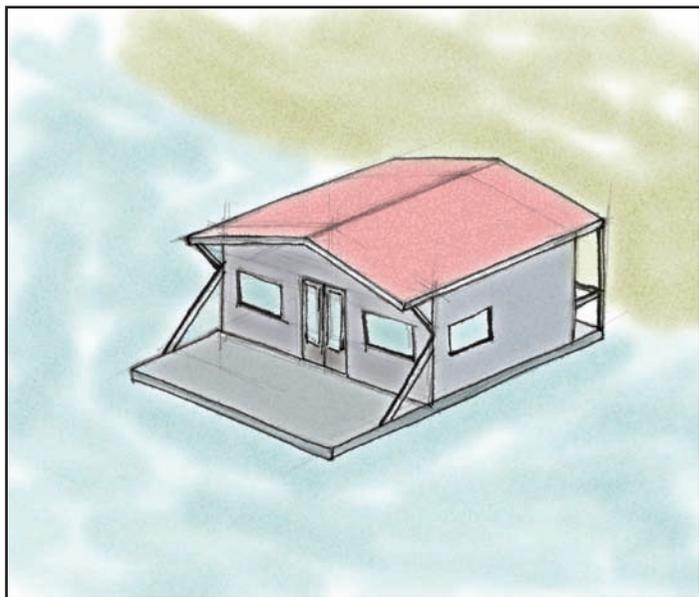
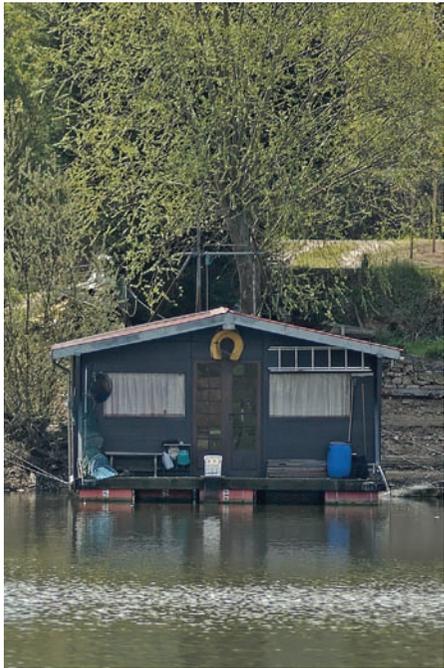
Maison n°26

-Ce chalet est un des mieux « fini » du site.

-La toiture est à double pente symétrique avec le faîtage perpendiculaire à la rive en bac acier rouge très proprement fini. La toiture comprend une gouttière avec descente d'eau. Le bardage est noir ce qui donne au chalet ce côté élégant.

-La terrasse d'accueil est couverte par la toiture principale, il n'y a pas de « rajout », l'avancée est soutenue par des poteaux en bois noir de la même nature que le garde-corps.

-La terrasse est partiellement couverte par la toiture qui est soutenue par une console de chaque côté ainsi que par deux bastings qui viennent renforcer l'ensemble.

-La façade de la terrasse principale est symétrique et composée d'une double porte fenêtre au milieu et de deux fenêtres en bande de chaque côté. Il n'y a pas de garde-corps.

-Le chalet paraît uniquement relié à la berge par l'intermédiaire du pont et de câbles.
