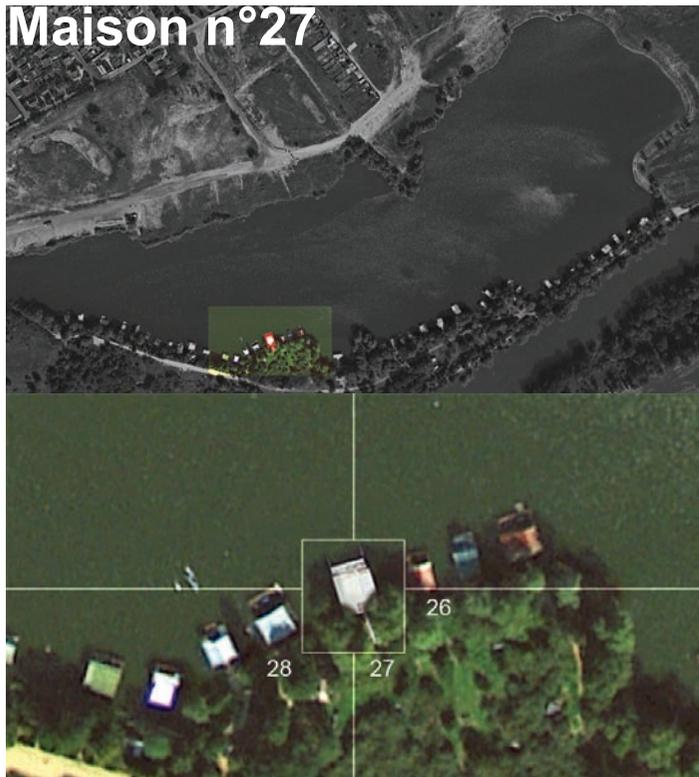
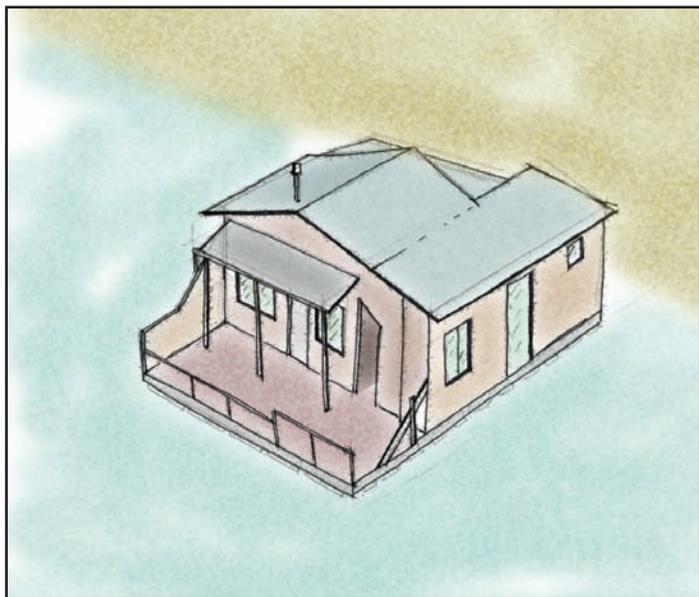
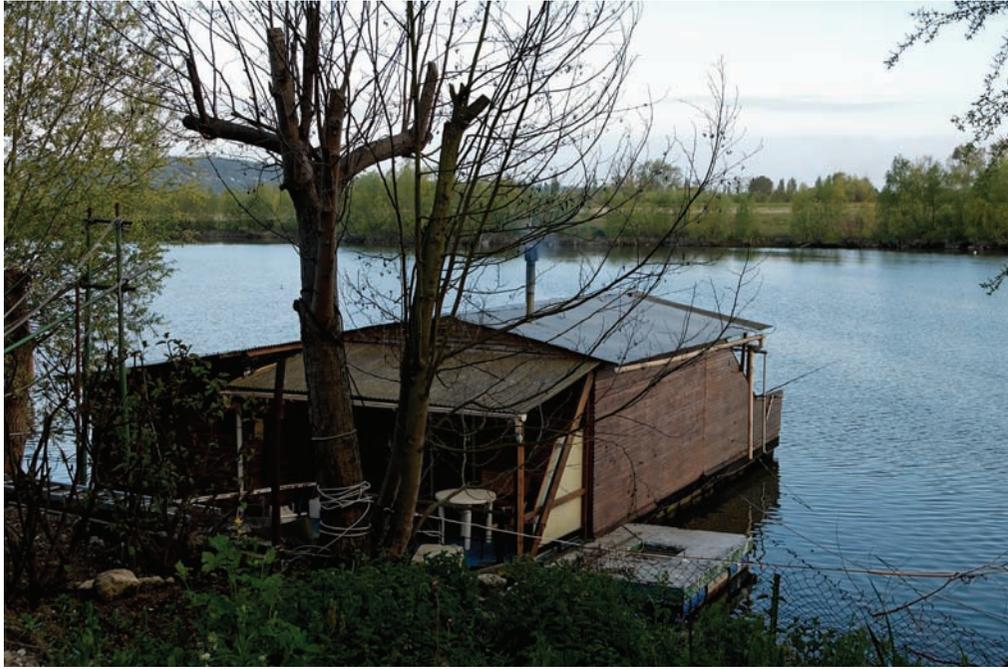
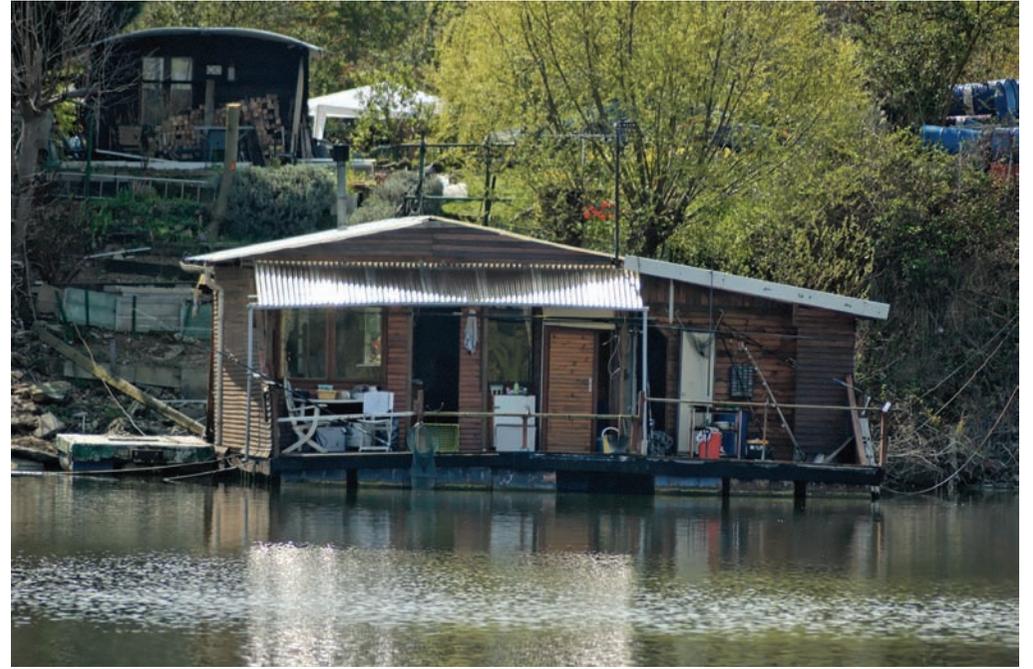
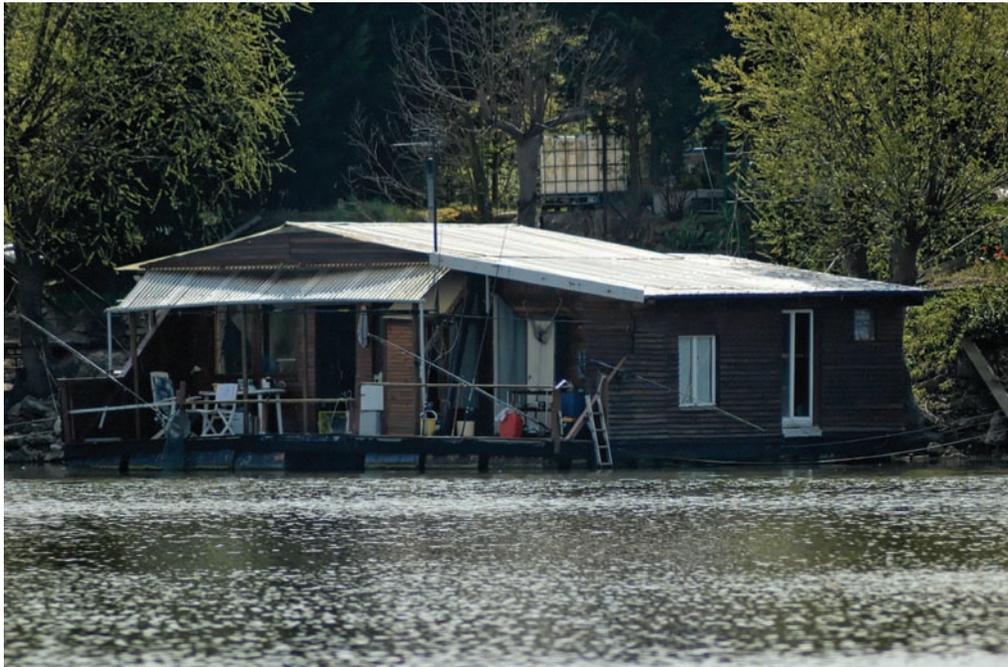
Maison n°27

-La toiture est à double pente asymétrique avec le faîtage perpendiculaire à la rive en tôle ondulée brute avec une cheminée et une antenne de télévision. Il y a une gouttière avec descente d'eau du côté droit alors que du côté gauche il n'y en a pas (l'eau coule directement dans l'étang).

-La terrasse d'accueil est couverte par une extension de la toiture en tôle ondulée avec gouttière et descente d'eau, un garde-corps est aussi présent. L'avancée est soutenue par des poteaux en bois ainsi que par des bastings.

-La terrasse principale est partiellement couverte en tôle ondulée brute. La joue du côté droit est ouverte alors que du côté gauche elle est fermée. Le garde-corps est presque complet. A noter que le plancher du chalet a fortement tendance à se déformer (A cause du poids mal réparti ou bien à cause du mauvais état de certain bidon).

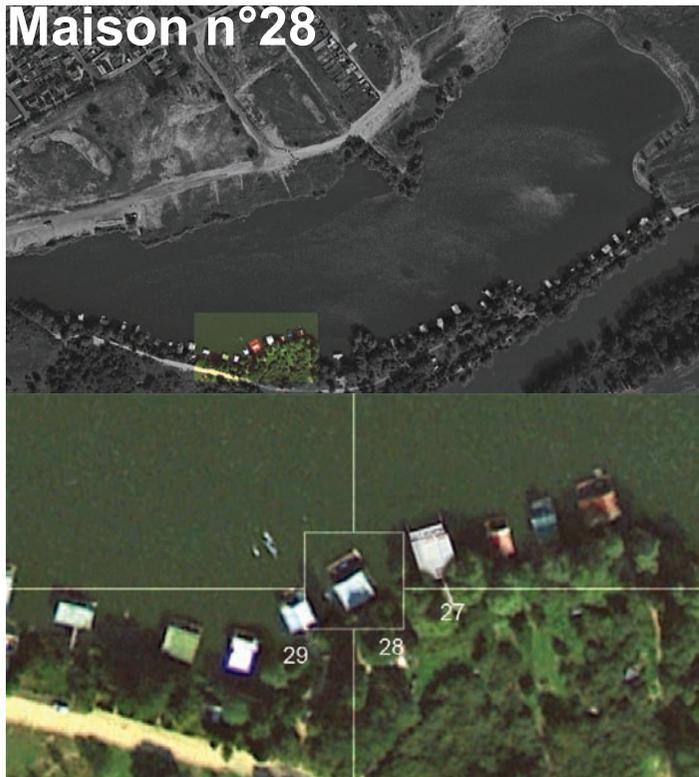
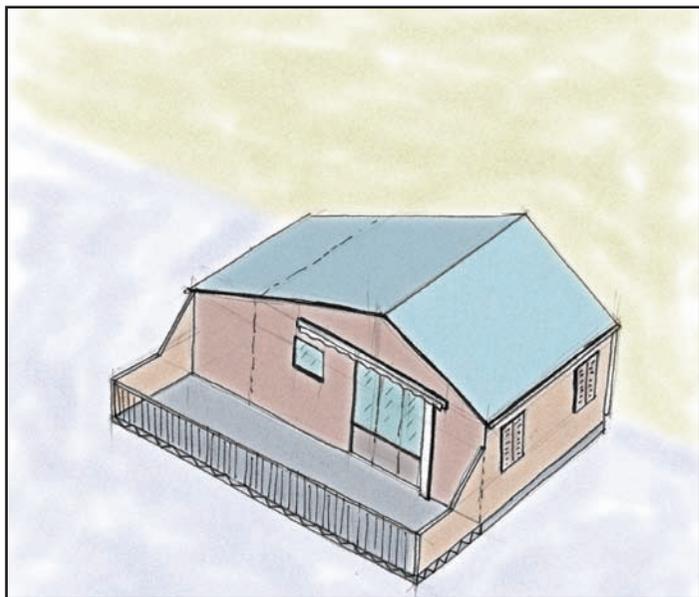
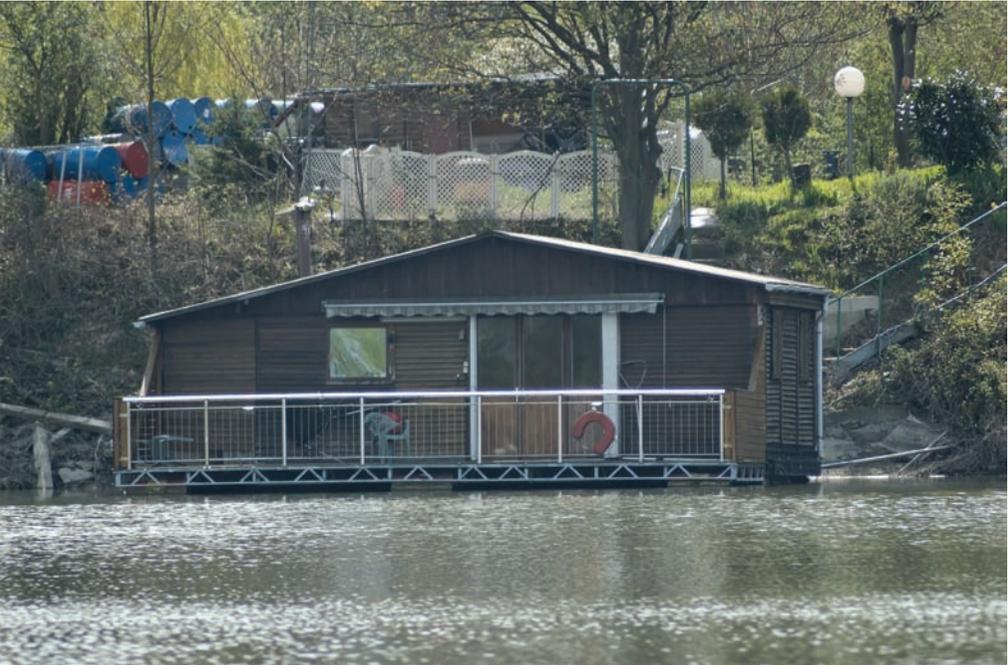
Maison n°28

-La toiture est à double pente asymétrique (plus longue à droite) avec le faîtage perpendiculaire à la rive en tôle ondulée, il y a une gouttière de chaque côté des pentes avec descente d'eau.

-La terrasse principale occupe toute la largeur de la barge, elle n'est pas couverte mais un store enroulable est présent, la façade est constituée d'une porte fenêtre en trois parties et d'une petite fenêtre sur la gauche.

-Les deux joues sont fermées et le garde-corps est en fait une balustrade blanche métallique de balcon classique qui est fixé au planché en poutre treillis de la terrasse. (C'est le seul chalet à avoir recours à ce type de matériaux).

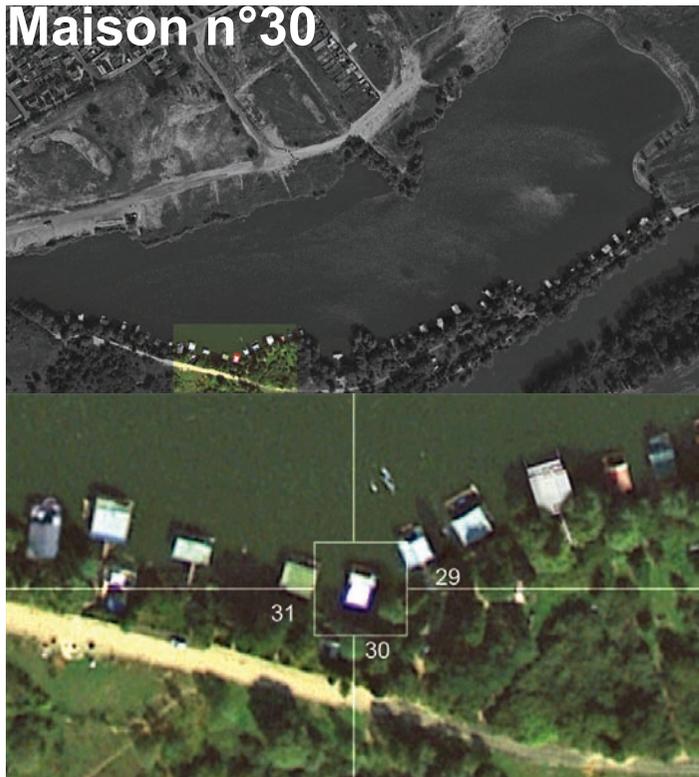
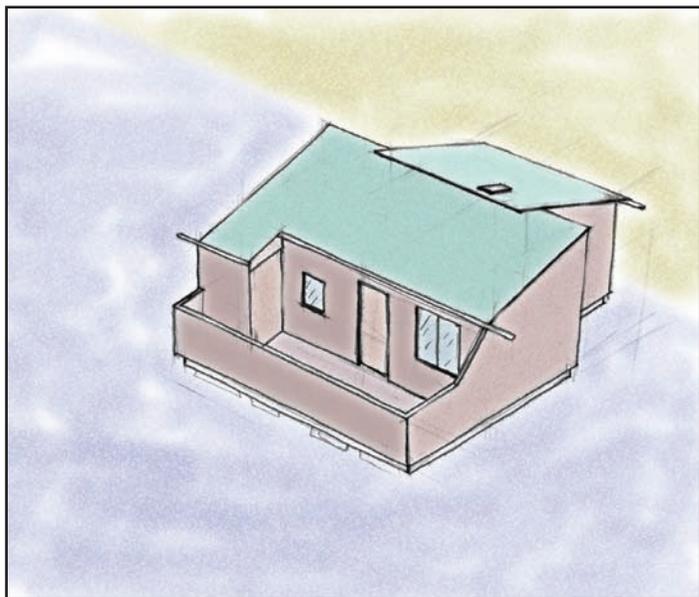
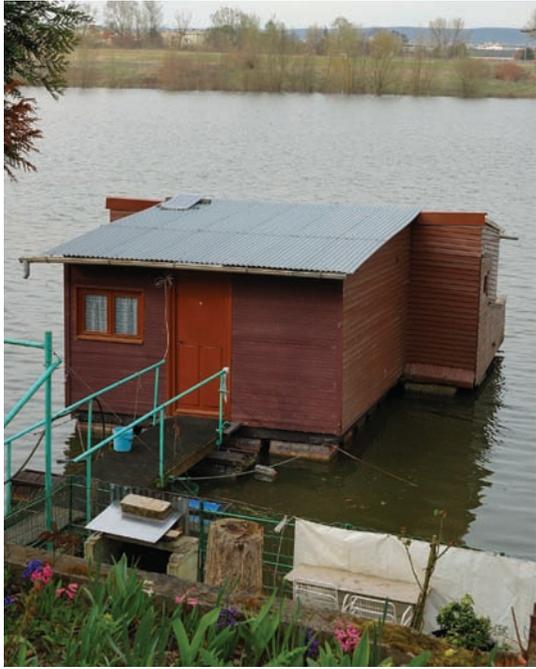
Maison n°30

- La toiture est à double pente avec le faîtage parallèle à la rive en tôle ondulée brute.
- Les deux pentes possèdent une gouttière sans descente d'eau.

- Il y a un panneau solaire sur le toit.
- Il n'y a pas terrasse d'accueil, le ponton avec deux garde-corps simple en tube métallique. Le ponton mène directement à l'entrée du chalet, il n'a pas de palier d'accueil. Un revêtement plastique anti-dérapant est posé sur le ponton en bois.

- La terrasse est entièrement entourée par des joues et un garde corps plein avec le même bardage que pour le reste du chalet.
- La façade est composée d'une petite extension de l'habitat couvert à gauche de la terrasse qui abrite probablement les toilettes. Sur la droite, une porte pleine et deux fenêtres constituent la façade.

- La terrasse est fortement bombée et cette déformation importante permet de voir les bidons, s'agit il d'une déformation de la structure ou bien de l'état des bidons ? Dans tout les cas, il s'agit d'un problème important sur lequel le propriétaire devra se pencher au risque de fragiliser dangereusement le chalet.

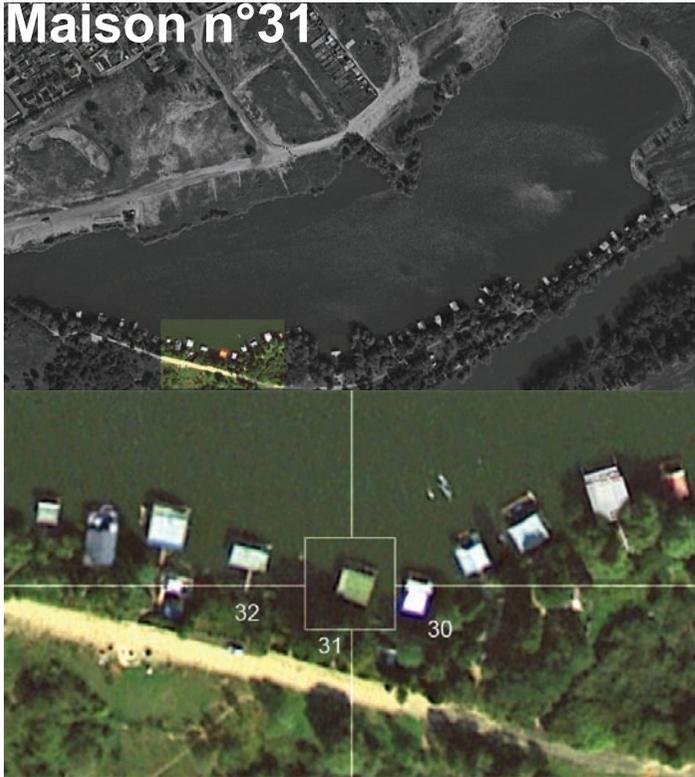
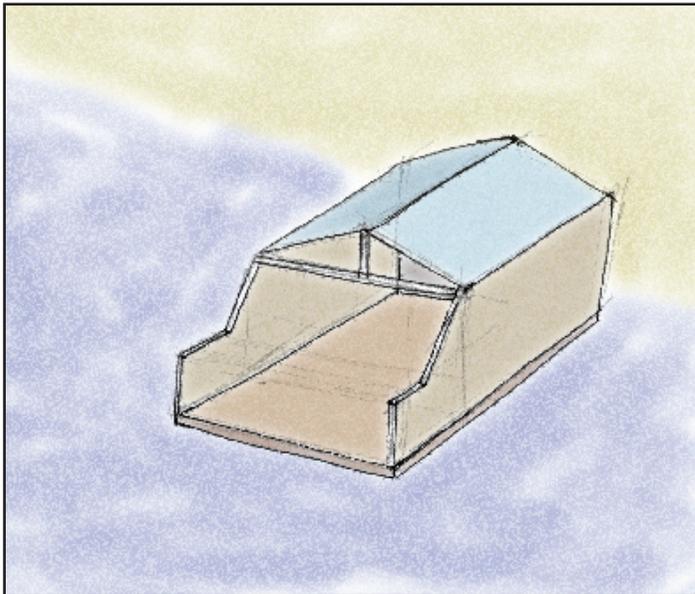
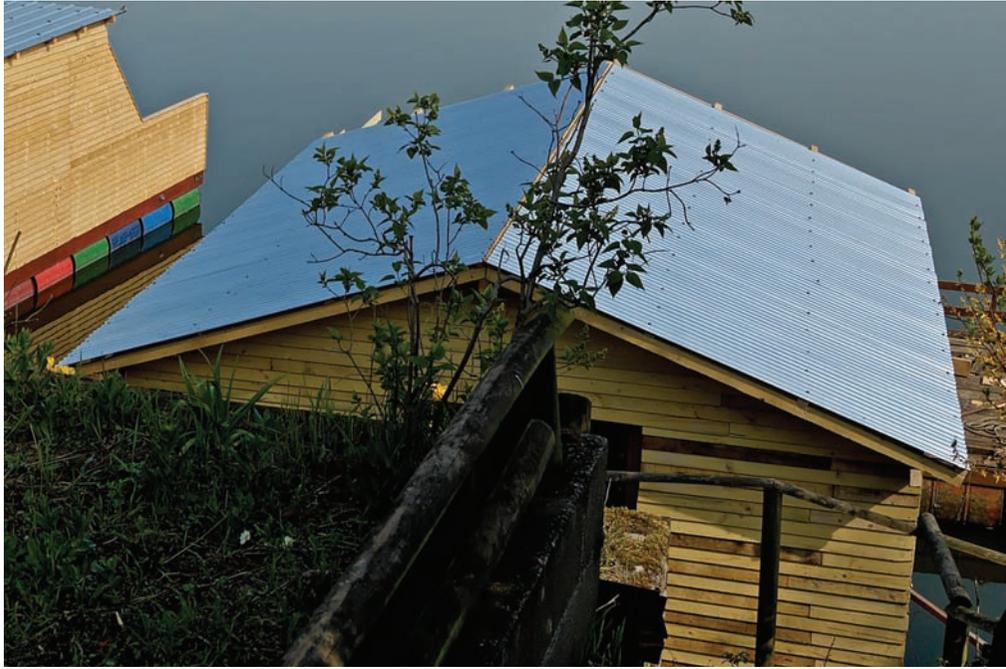
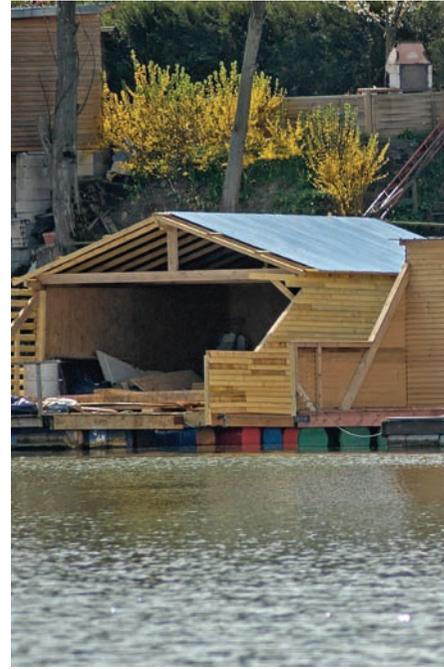
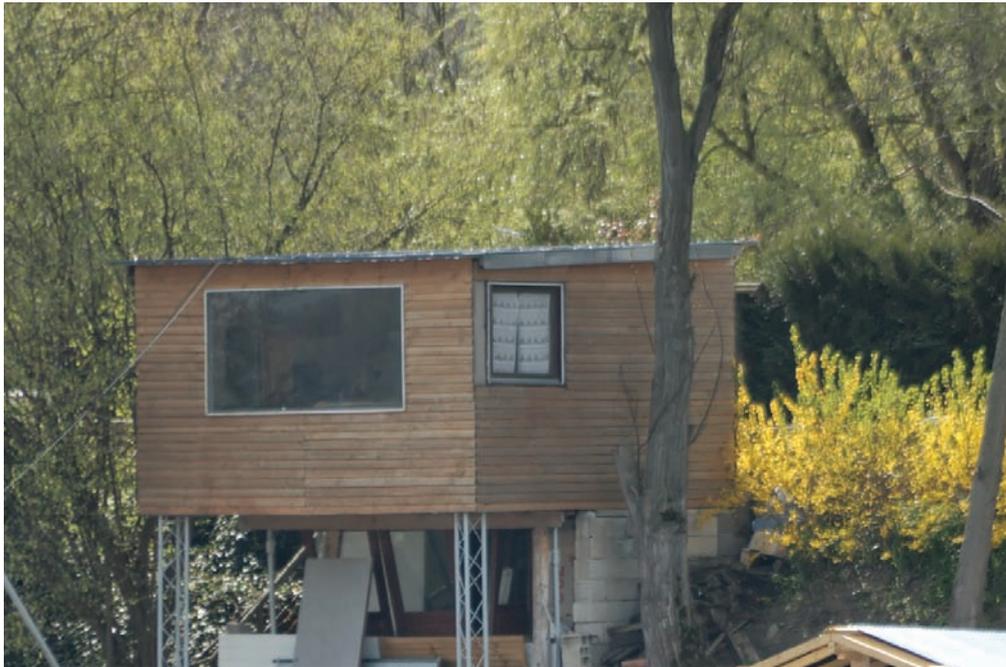
Maison n°31

-Ce chalet est en état avancé de construction, on peut donc observer ses caractéristiques principales.

-La toiture est à double pente en tôle ondulée brute avec le faîtage perpendiculaire à la rive.

-On peut observer que les parois intérieures sont en contre-plaqué et que le bardage extérieur est constitué de bois clair non traité. Les bastings et l'arbalétrier sont plus anciens et sûrement issus de la récupération.

-Pour l'instant, il n'y a pas encore de gouttières ni de conduit de cheminée. La forme paraît régulière, pas d'extension pour le moment sur la terrasse et les joues sont pleines, dans le but de s'isoler un peu des chalets adjacents.

-Le chalet paraît haut sur l'eau car il est encore vide.

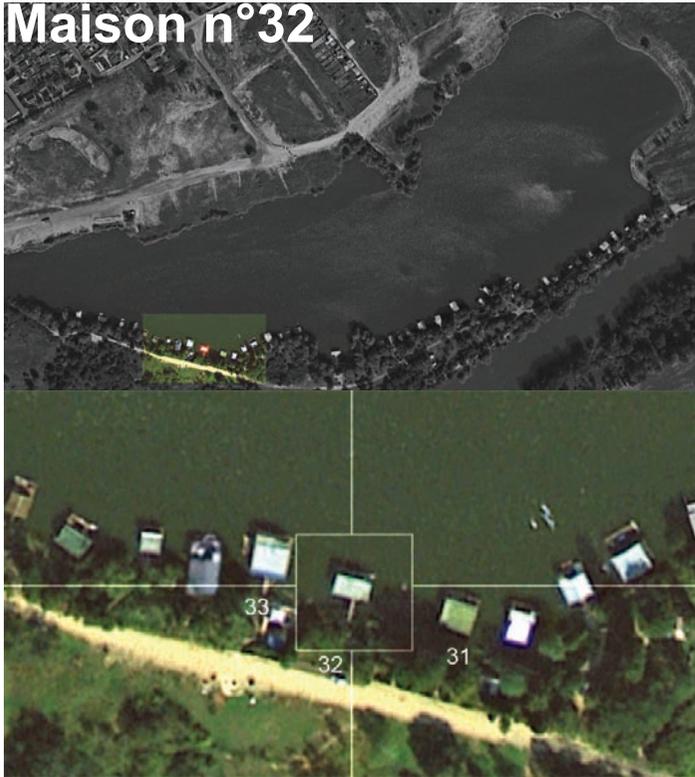
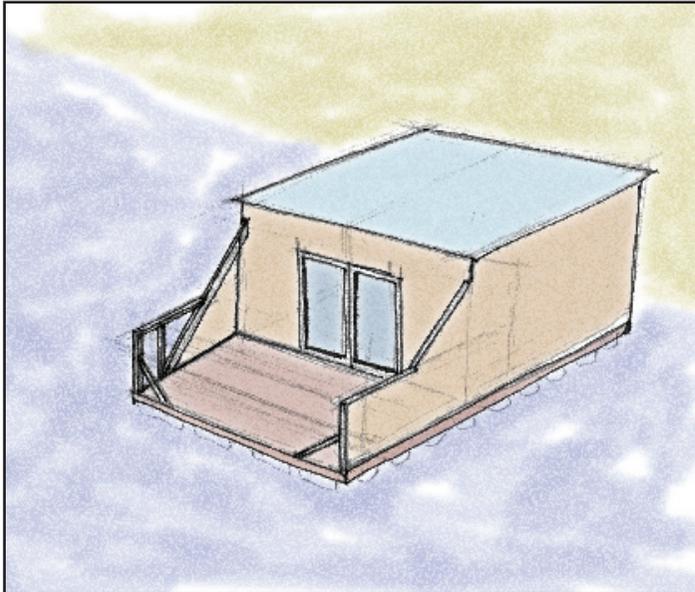
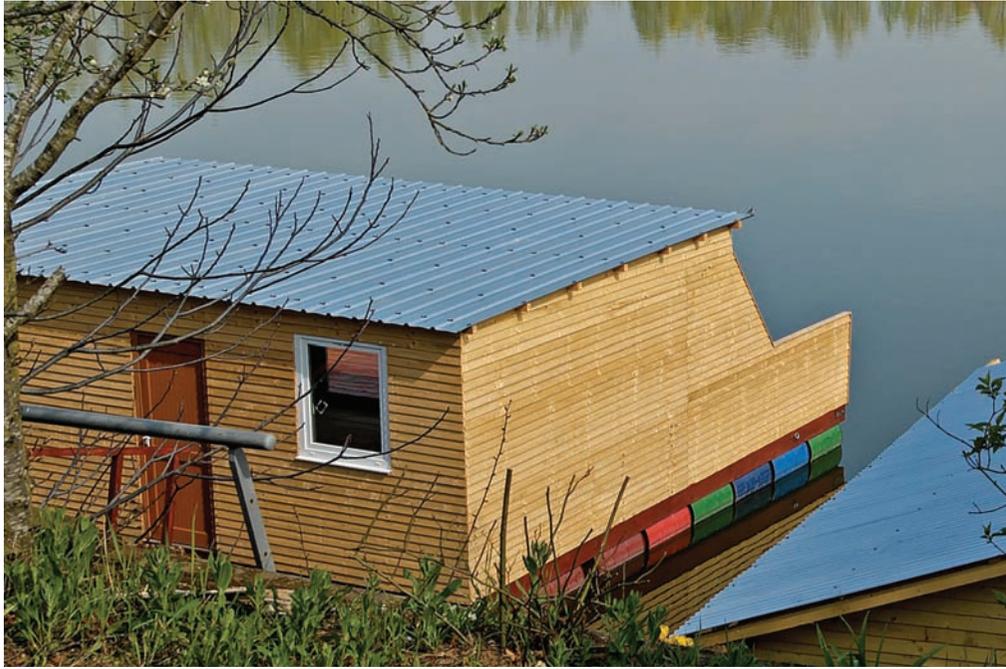
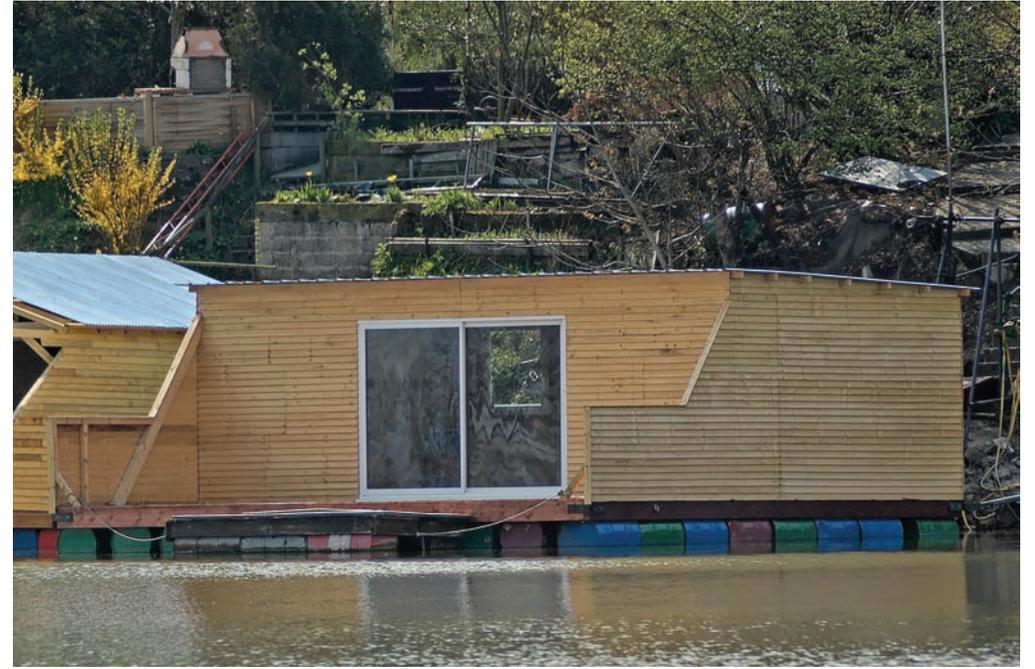
Maison n°32

- Ce chalet en construction est dans un état plus avancé que le précédent.
- La toiture est à simple pente avec une faible inclinaison en bac acier brut.
- Le ponton est composé d'un garde-corps en bois, la façade d'entrée est composée d'une porte pleine et d'une fenêtre à droite.
- Le bardage est en bois clair non encore traité.
- Il n'y a pas d'ouverture sur les flancs et les joues de la terrasse sont pleine en raison de la proximité de autres chalets.
- Pour l'instant, il n'y a pas de cheminé ni de gouttière sur le toi et il n'y a pas encore de rambarde à la terrasse.
- La façade est épurée, elle est uniquement composée d'une large porte-fenêtre coulissante.

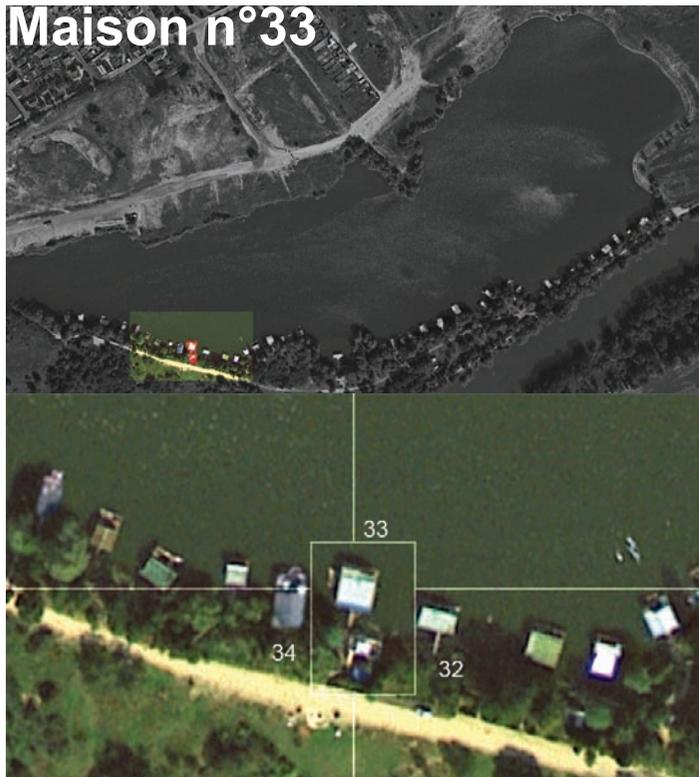
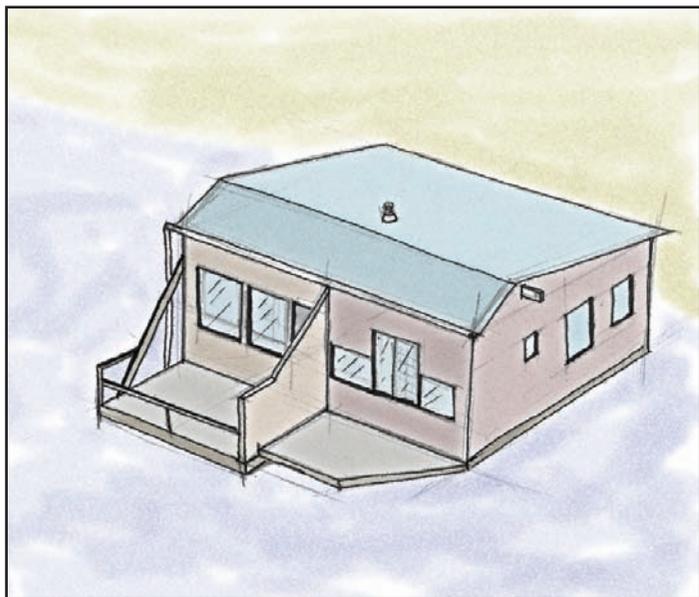
Maison n°33

- La toiture est à double pente non symétrique en tôle ondulée brute avec gouttière et descente d'eau. Il y a aussi un conduit de cheminée ainsi que deux antennes parabolique.

- Le flanc droit est composé de trois fenêtres de taille différente dont une avec barreau.
- La terrasse de gauche est renforcée grâce à un basting mais pas celle de gauche de la même façon, il y a un garde corps en très mauvais état en bois très bas à gauche et pas à droite.

- Le chalet est dans un très mauvais état extérieur. Les bidons sont visiblement très rouillés, on peut voir qu'au niveau du flanc droit, de la terrasse ainsi qu'au niveau de la toiture qu'il y a d'importantes déformations.

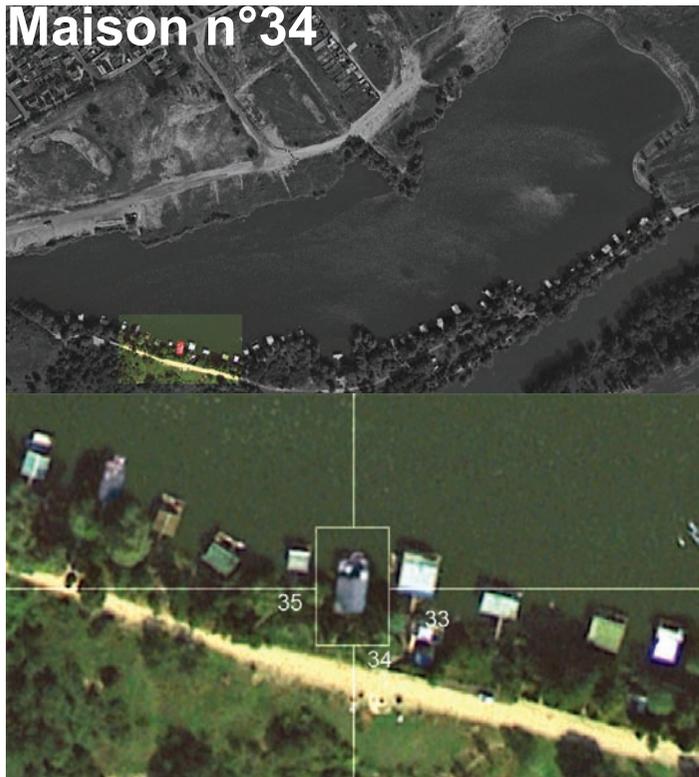
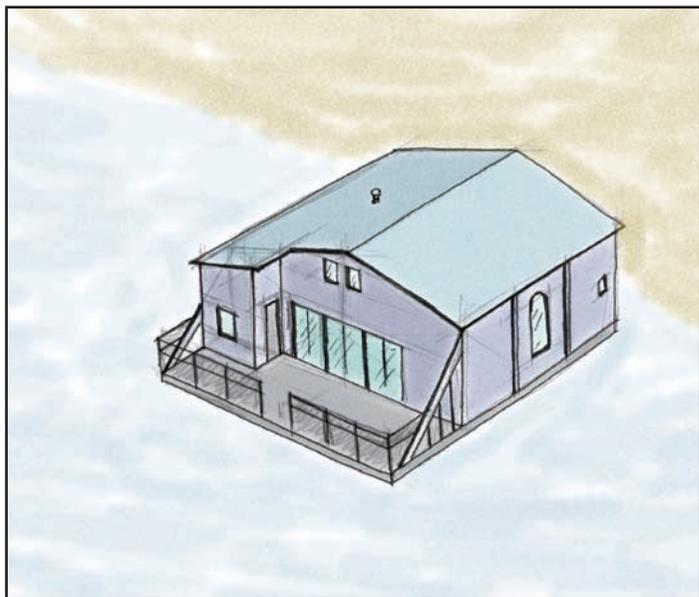
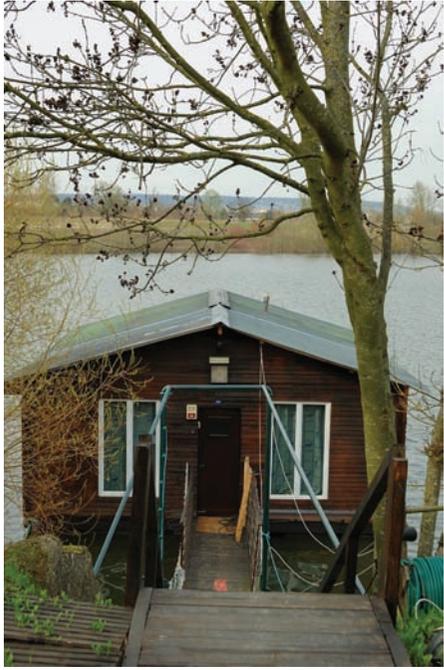
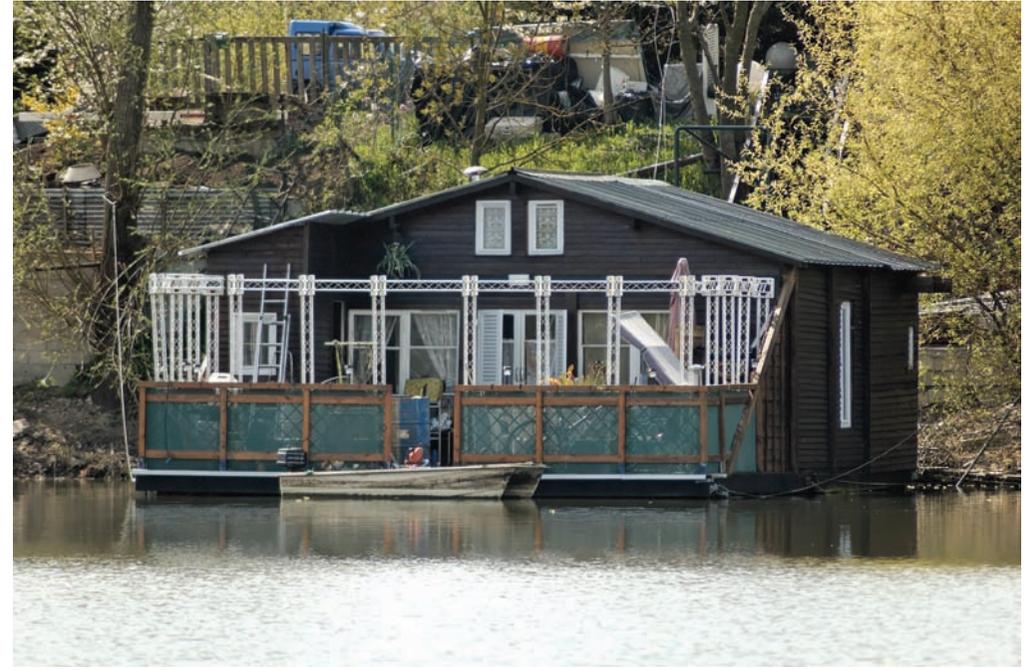
Maison n°34

-La toiture est à double pente en bac acier brut sans gouttière et avec un conduit de cheminée. Le faîtage est assez haut.

-L'accès au chalet s'effectue par un escalier sur la berge, puis par un ponton en bois avec deux garde-corps. Il n'y a pas de palier mais il y a une lumière d'accueil et une alarme sur la façade qui est composée d'une porte pleine et de part et d'autre de deux grandes fenêtres verticales avec des menuiseries blanches.

-La terrasse est composée d'une extension sur sa gauche (les toilettes ?) couverte par la toiture avec une porte latérale.

-Le garde-corps est en bois avec des croisillons et une toile pour isoler des vues extérieures la terrasse. Il court sur tout le périmètre de la terrasse sauf au milieu où il y a un passage pour accéder à un canot à moteur (alors que le canotage est interdit).

-La surface de la terrasse est importante et il y a une structure métallique blanche en périphérie qui doit servir éventuellement de structure pour une couverture.

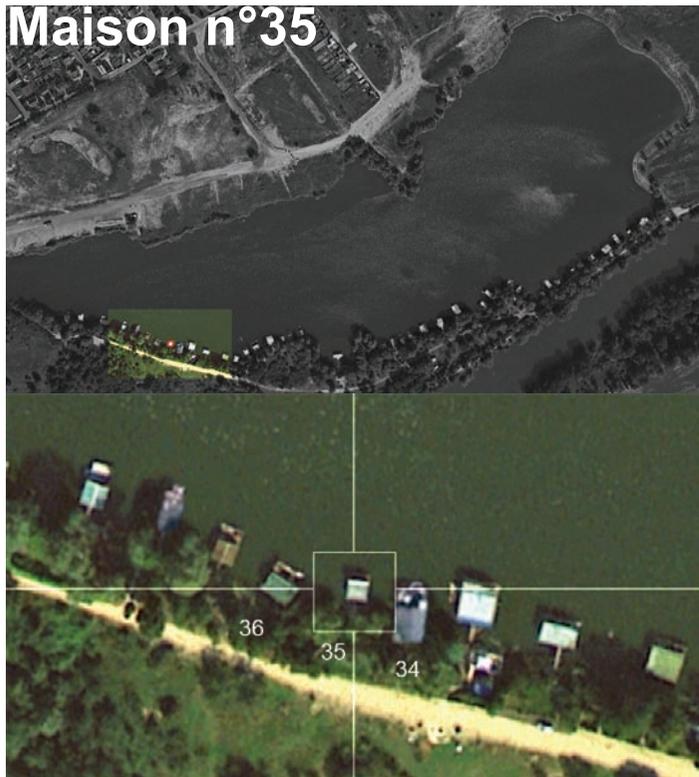
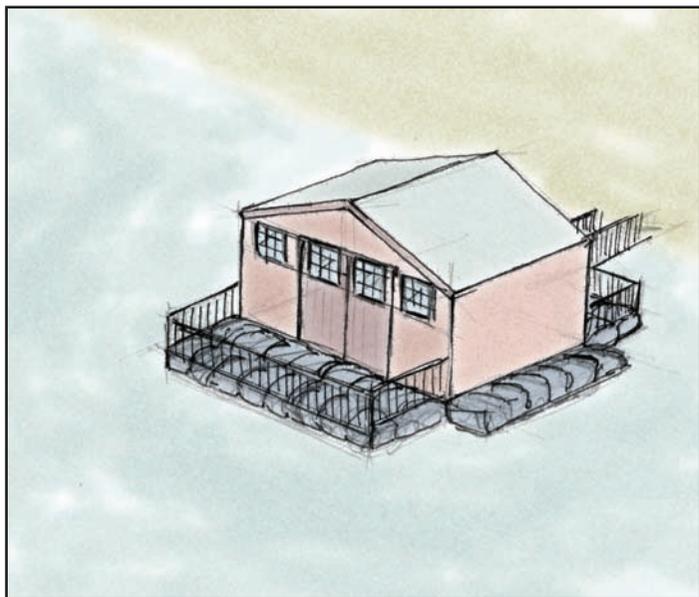
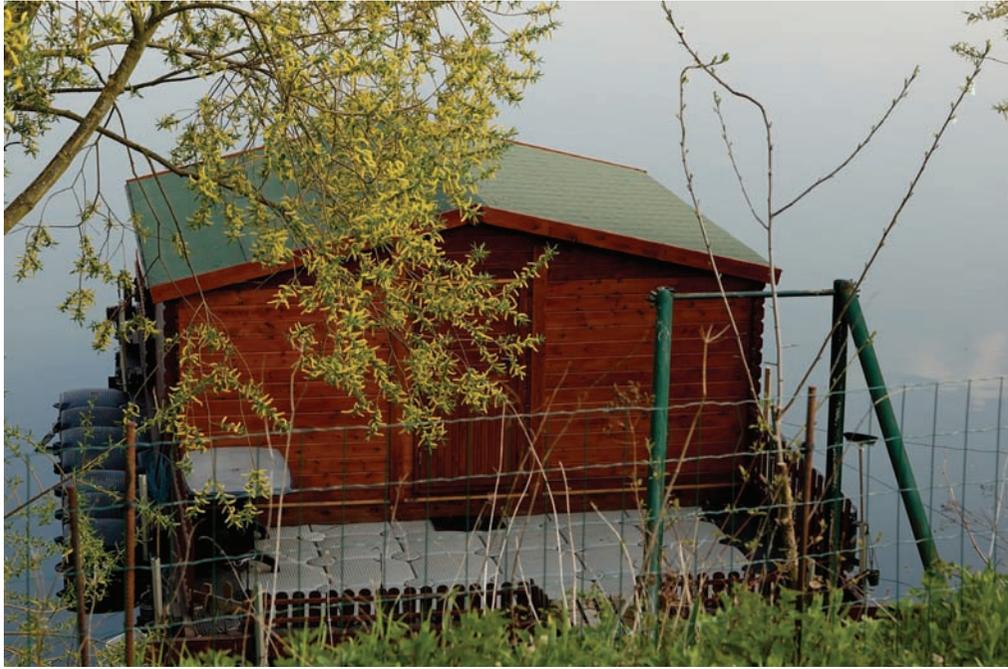
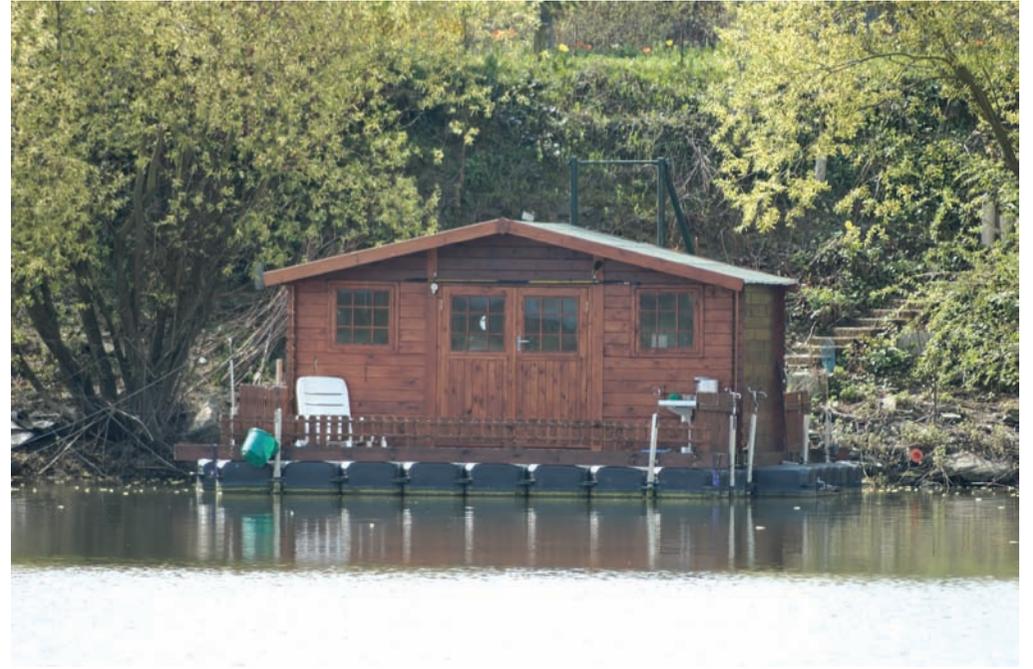
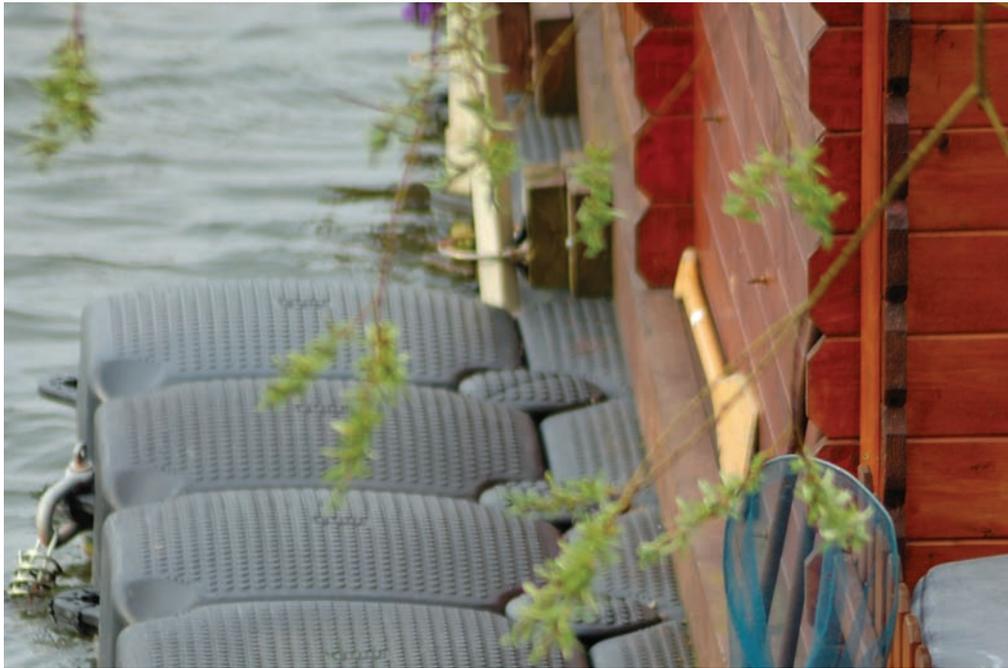
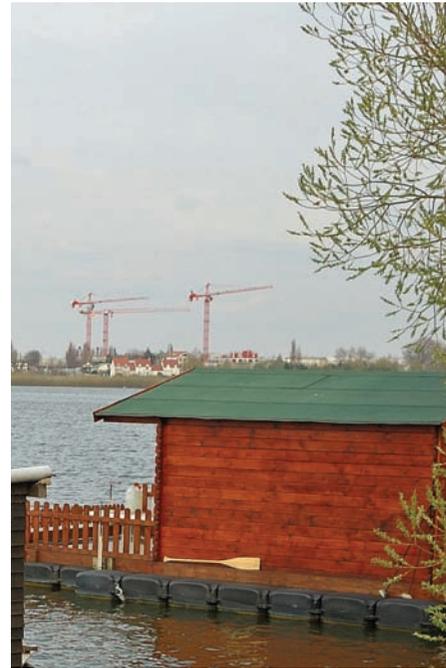
Maison n°35

-Ce chalet est le seul du site à posséder une structure flottante autre que des bidons métalliques classiques. Il s'agit de bidon en plastique « cubi ». Les bidons font office de sol, il n'y a pas de plancher supplémentaire (du moins pour les parties extérieures).

-La toiture est à double pente en ardoise verte avec la bordure du toit en bois sans cheminée.

-La terrasse principale est aussi sur les bidons sans revêtement supplémentaire, entouré du même type de garde-corps que pour l'entrée mais plus bas. La façade de la terrasse est composée d'une double porte et de deux fenêtres carrées de part et d'autre.

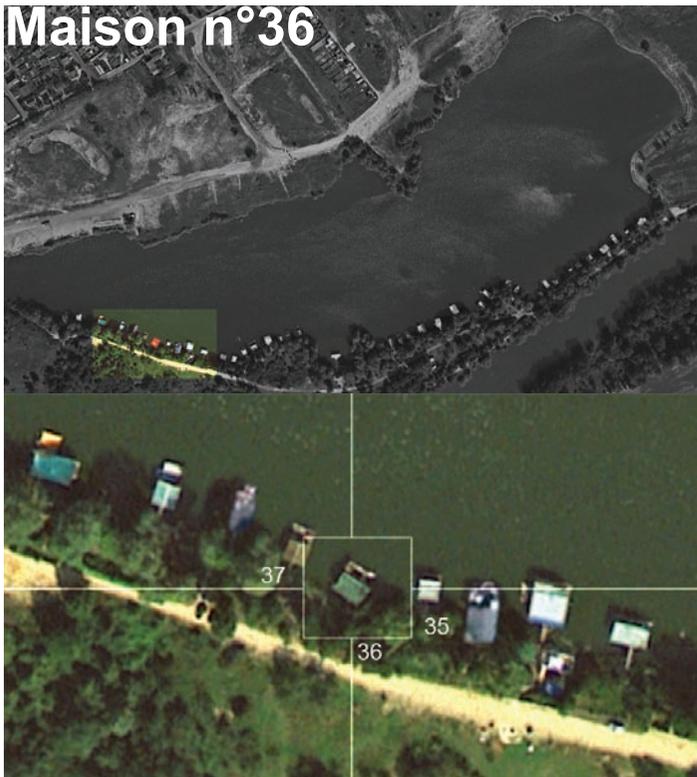
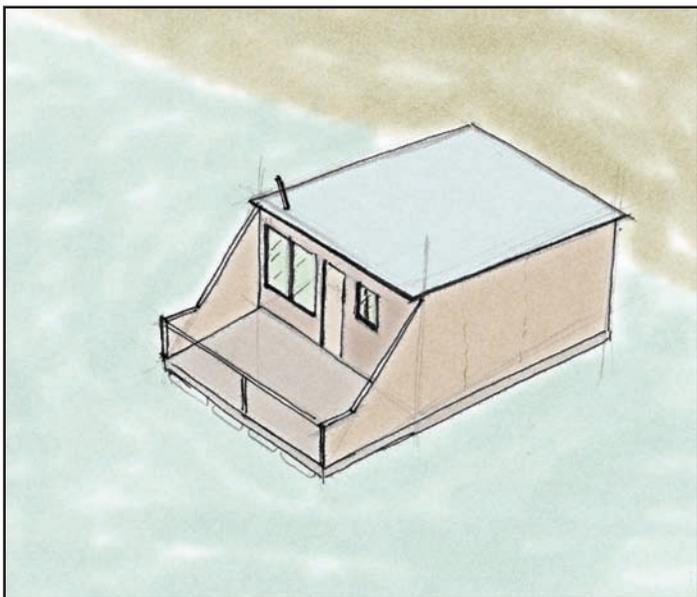
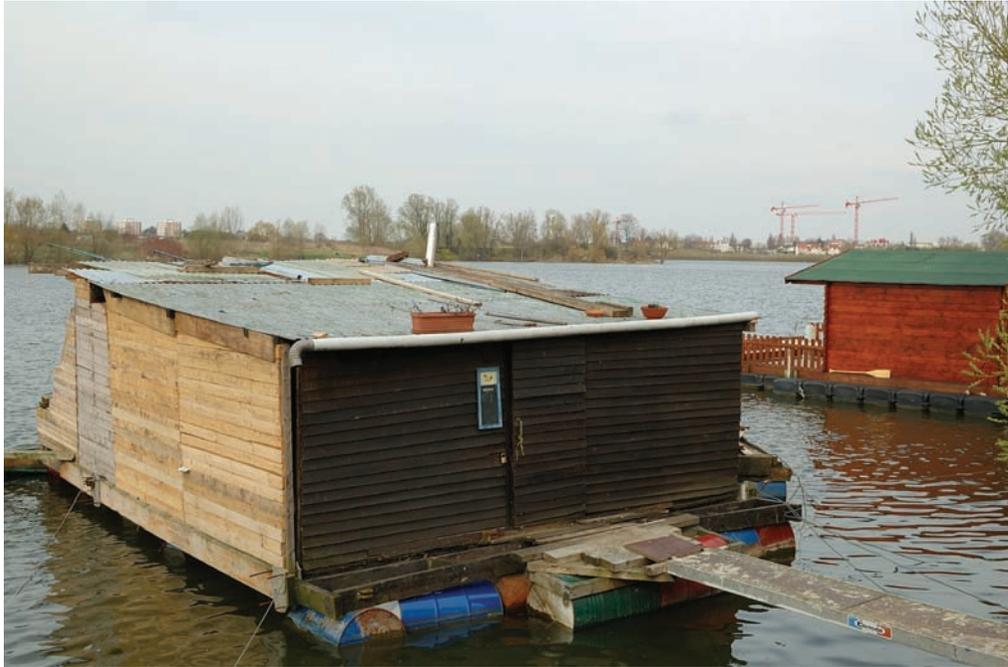
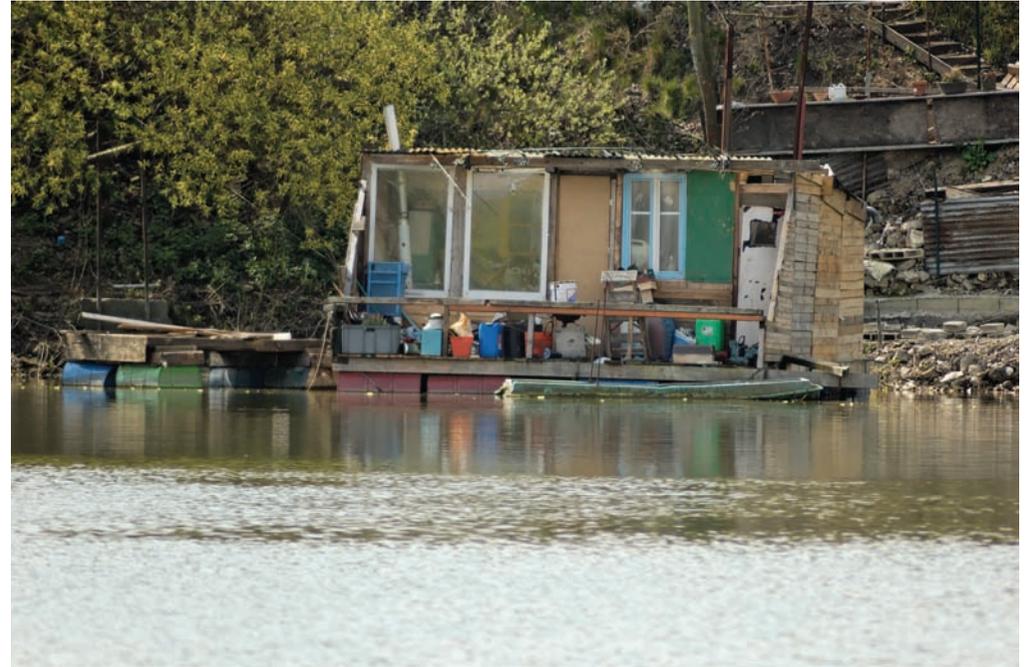
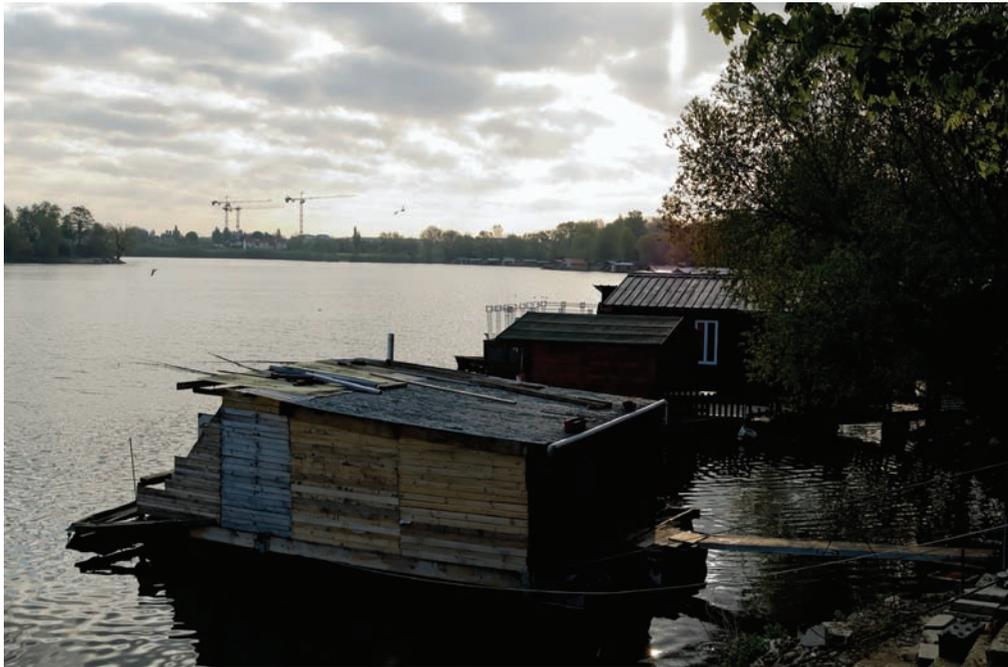
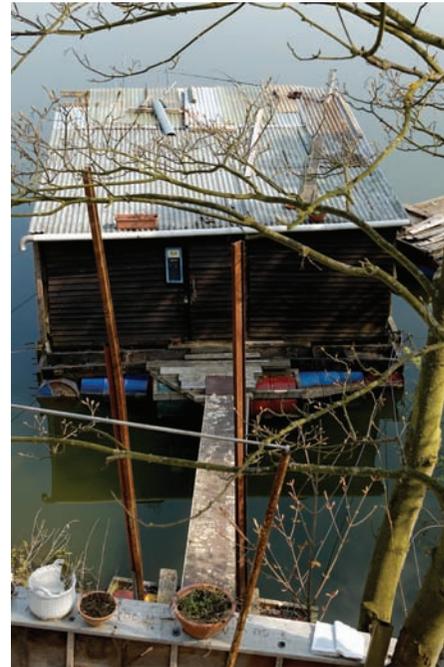
Maison n°36

- Ce chalet est en assez mauvais état et la plus part des matériaux utilisés sont issues de la récupération ; le bardage extérieur est de plusieurs couleurs et tailles différentes.

- La toiture est à une pente composée de plusieurs morceaux de tôle ondulée de dimension et de coloris différents avec une gouttière et divers objets posés dessus (pots de fleurs, planches en bois etc.) pour la tenir. Présence de cheminée.

- La façade principale est aveugle, aucune fenêtre avec une porte coulissante avec le même bardage que le reste du chalet.
- Il n'y a pas de baies sur les flancs.

- Le ponton d'accès est en tôle épaisse sans garde corps, le palier d'accueil est composé de plusieurs planches de bois misent côte à côte.
- La terrasse a des joues fermées et le garde corps est très basique, il y beaucoup de désordre avec différents objet entreposés.

- La façade est composée d'une porte et de trois fenêtres de taille variées issues de la récupération.
- Le chalet penche fortement (poids ?)
- Présence d'un radeau en bidon et d'une petite barque.

- La berge est en pagaille avec différents objets et matériaux qui traînent comme si le site et le chalet étaient laissés à l'abandon.
