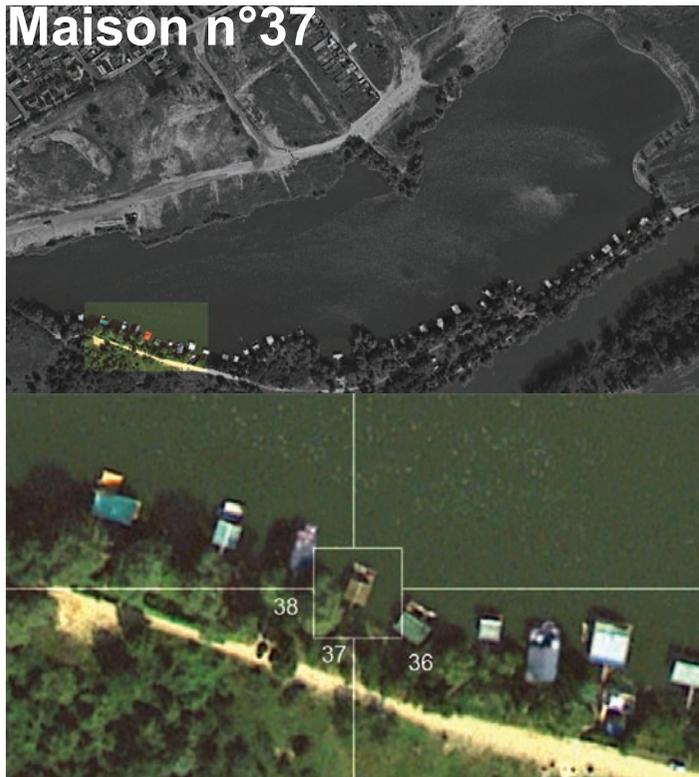
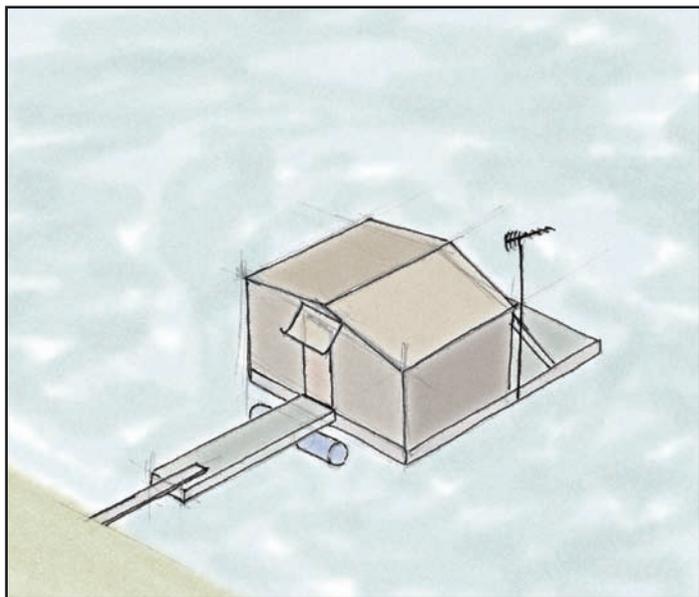
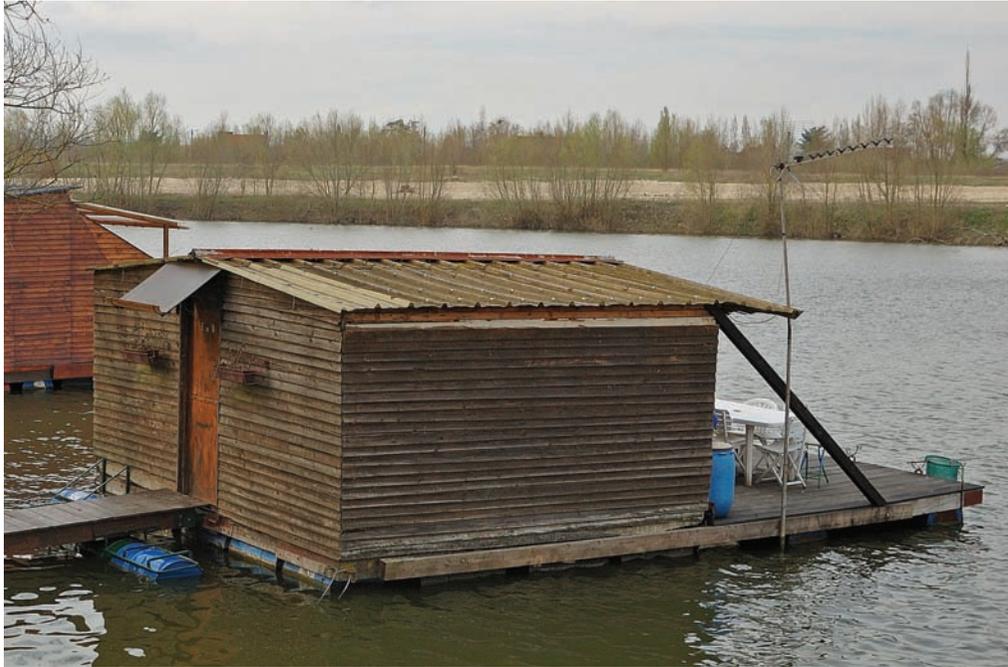
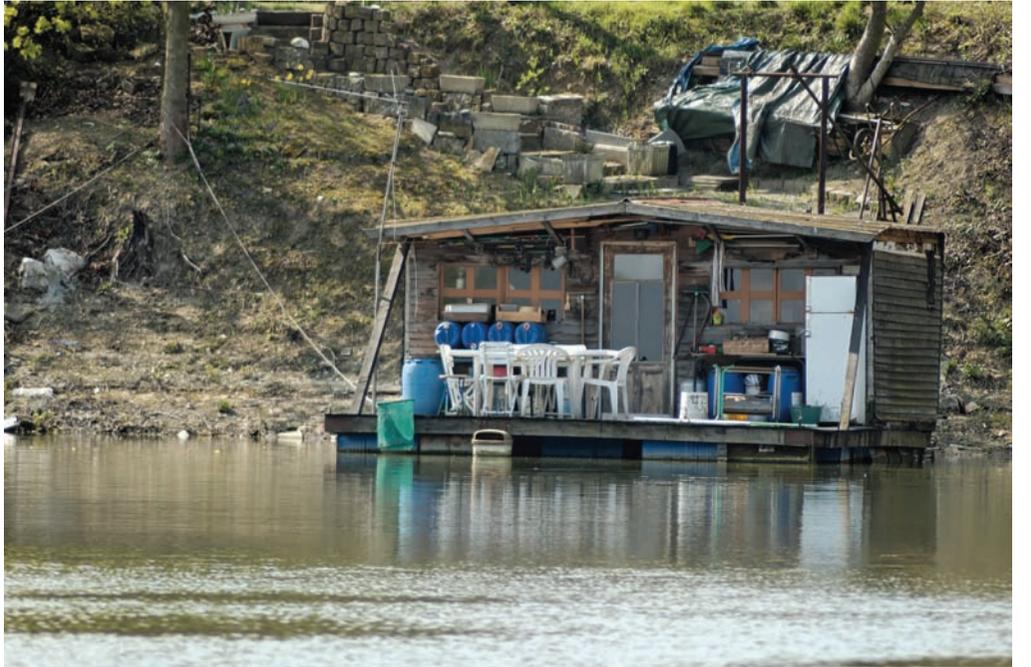
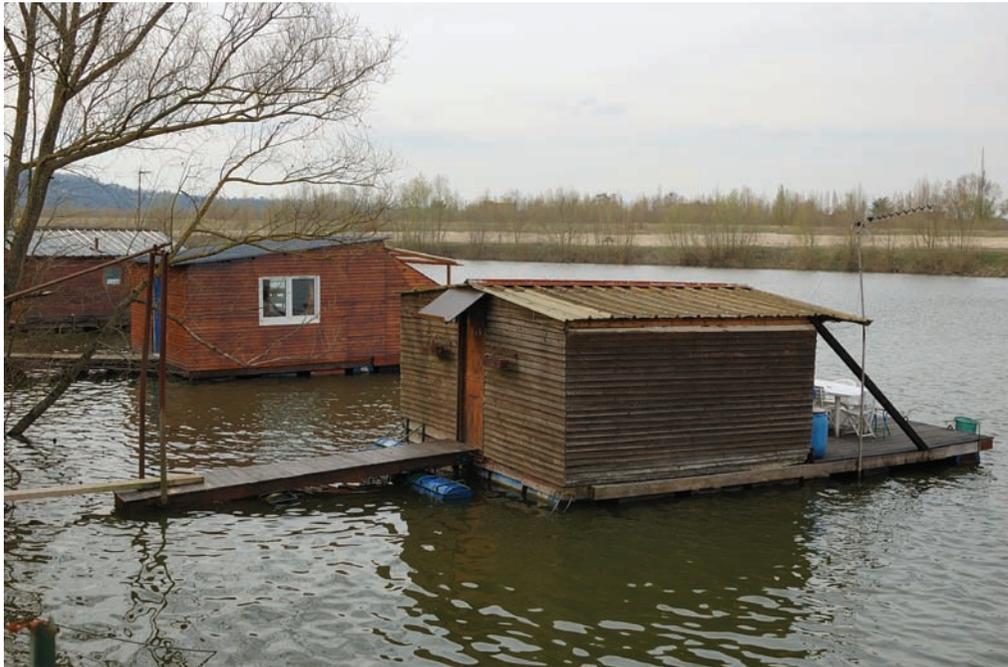
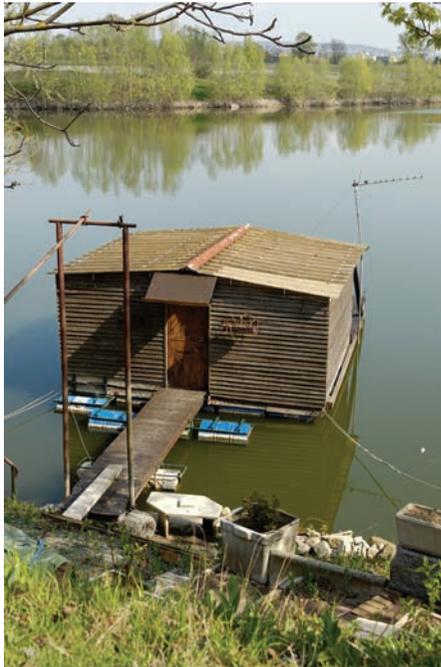
Maison n°37

- La toiture est en bac acier marron avec une double pente et une antenne télé.
- Le chalet est très éloigné de la rive car le niveau de l'eau est très haut au moment de la photo. Le ponton est en bois sans garde corps, prolongé par une simple planche de bois. Il n'y a pas de palier d'entrée et la seule ouverture qu'il y a, c'est la porte d'entrée, il n'y a aucune fenêtre sur la façade ainsi que sur les flancs du chalet.
- La terrasse est assez spacieuse sans garde-corps, elle est en partie couverte par une avancée de la toiture.
- La terrasse comprend une table de jardin et les chaises qui vont avec, un frigidaire, un barbecue, des bidons ainsi que divers objet.
- La façade est composée d'une porte vitrée au centre et de deux paires de fenêtres disposées de chaque côté de la porte.

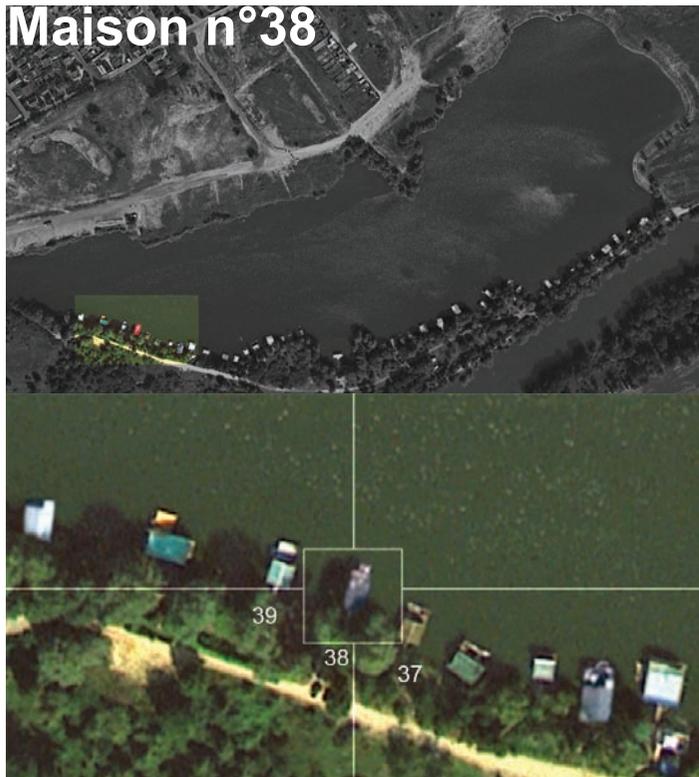
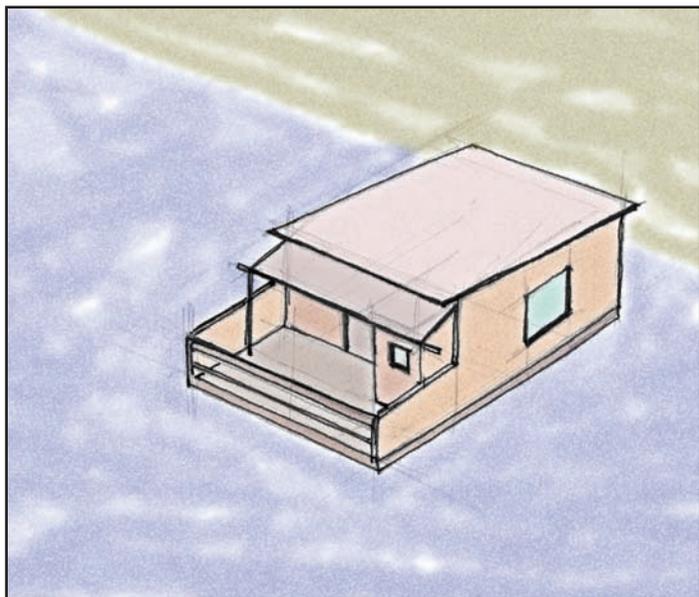
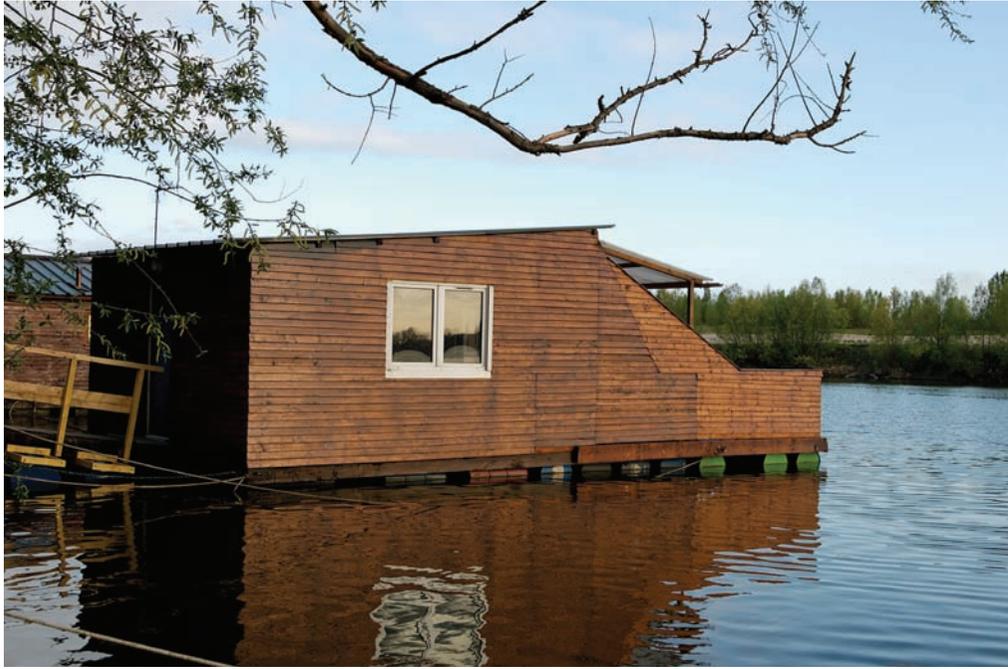
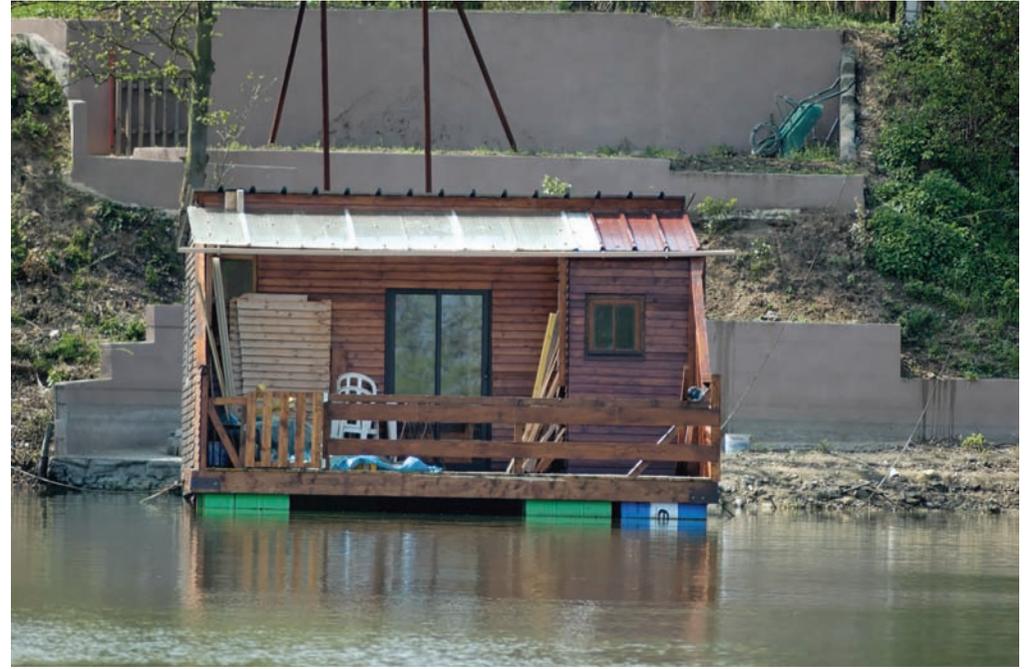
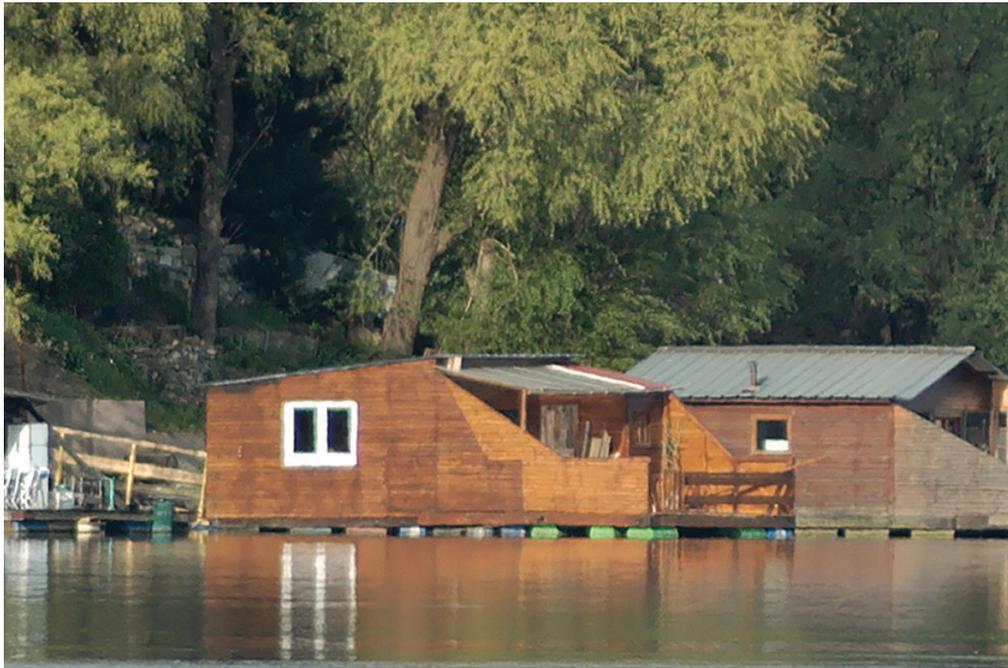
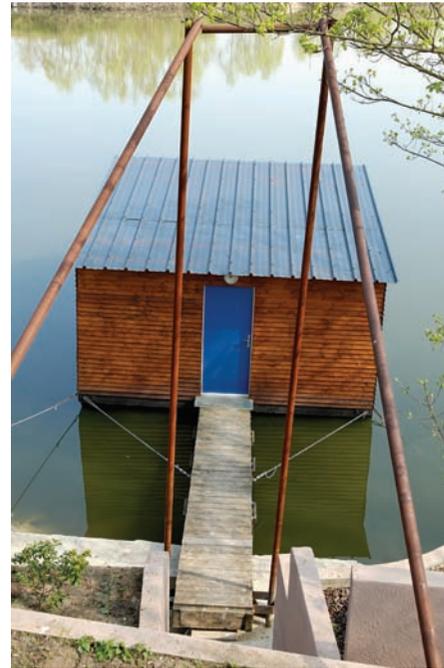
Maison n°38

- La toiture est à pente unique en bac acier brut avec une autre partie qui vient couvrir partiellement la terrasse. Il n'y a pas de gouttière.
- Le ponton d'accès en bois est composé d'un garde-corps, il n'y a pas de palier d'accueil et la façade est unique composée de la porte d'entrée.
- Sur chaque flanc du chalet est présent une ouverture, ici il s'agit de menuiseries en P.V.C.
- On peut voir grâce aux nuances de teinte du bois utilisés au niveau de la terrasse que les joues ont été agrandies pour cacher au maximum des vues sur la terrasse.
- Le garde-corps en bois est complet.
- Le terrassement de la berge est en béton (en cours de travaux).

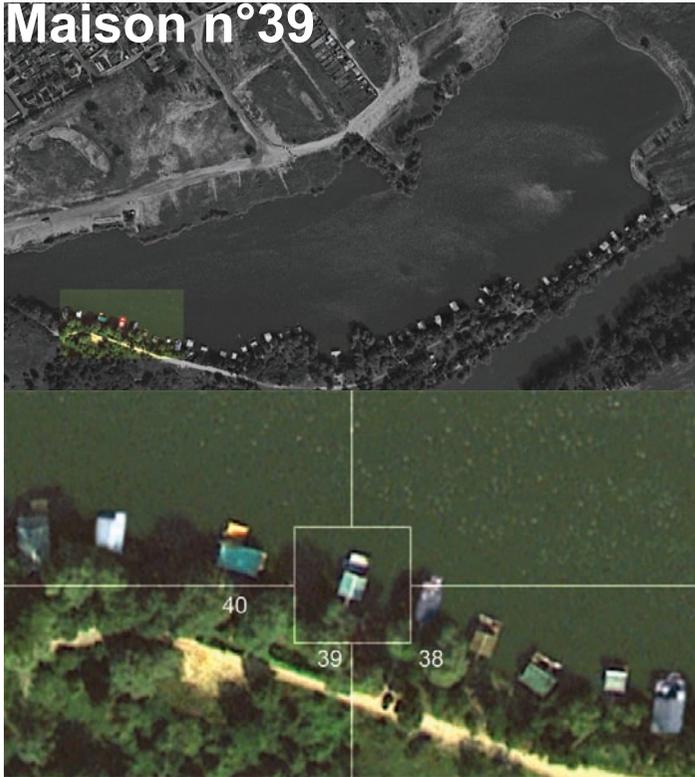
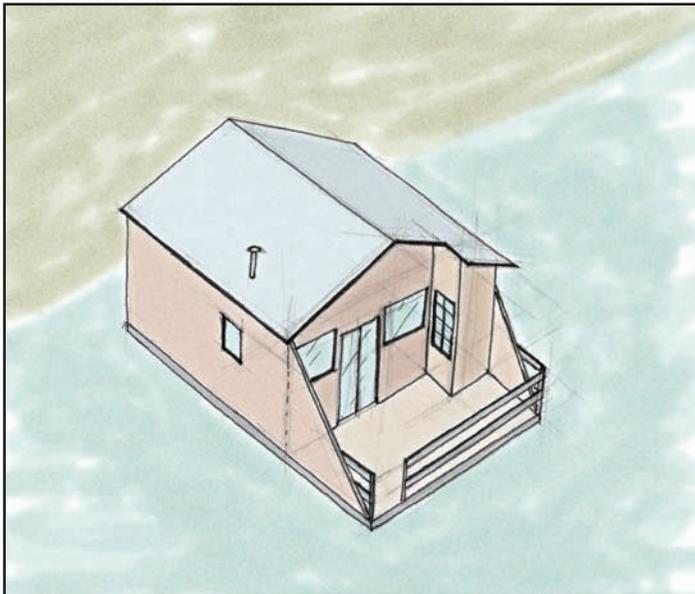
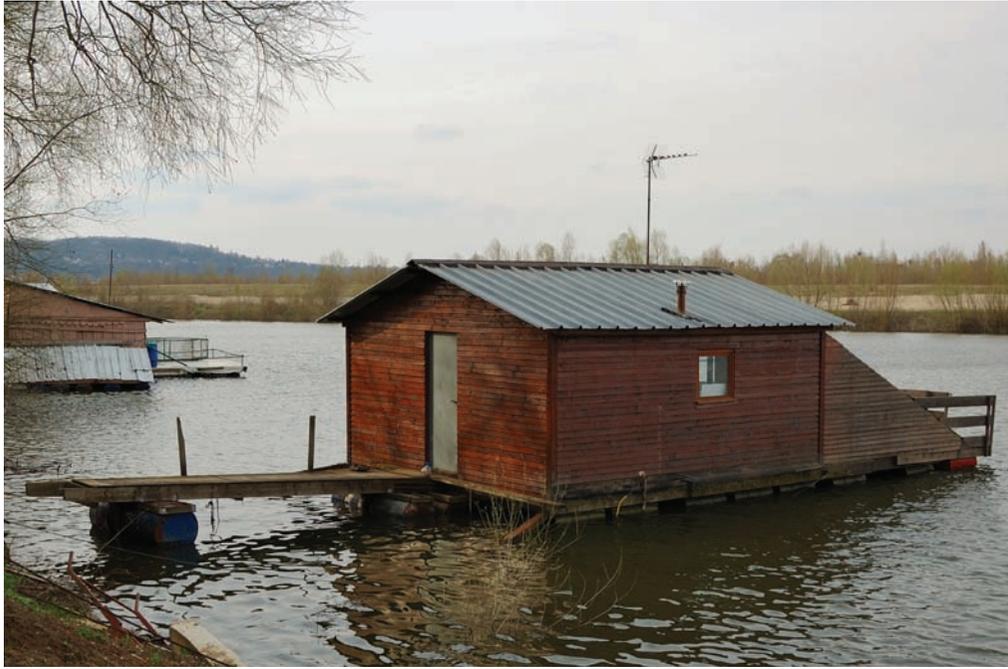
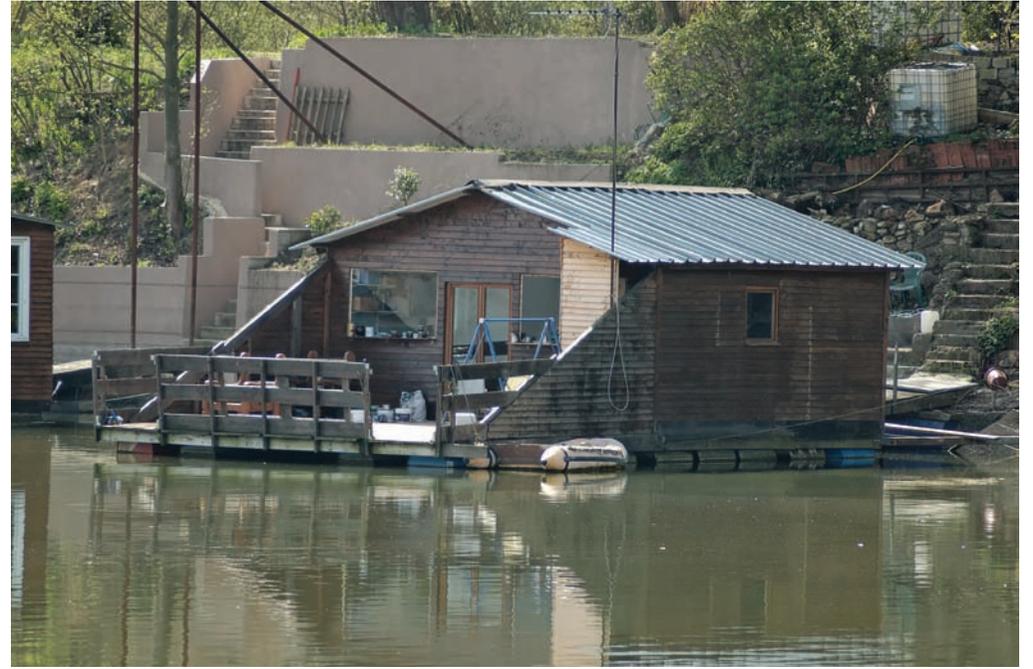
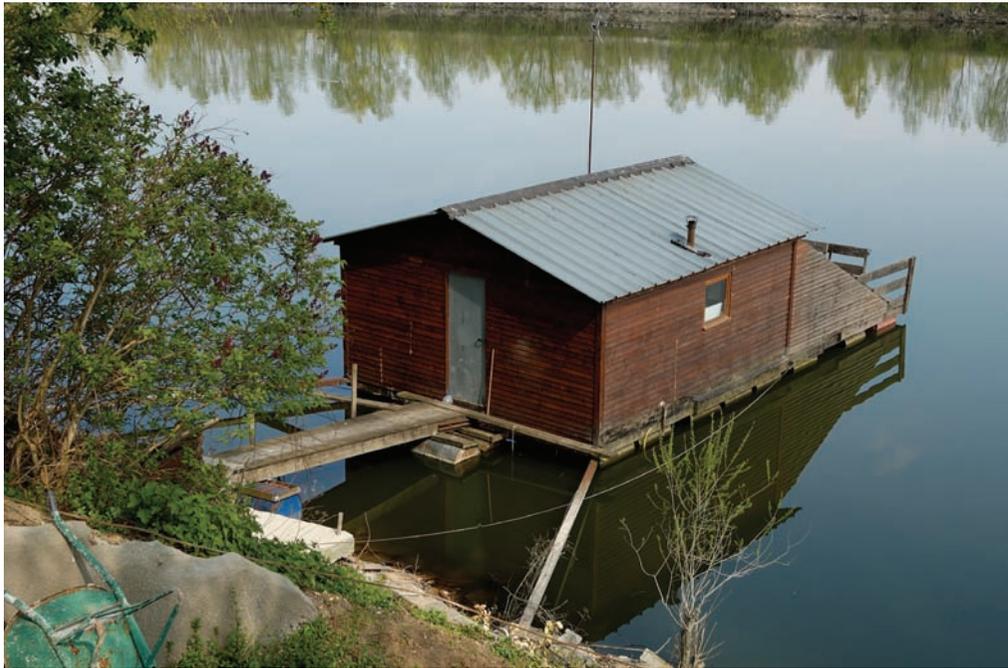
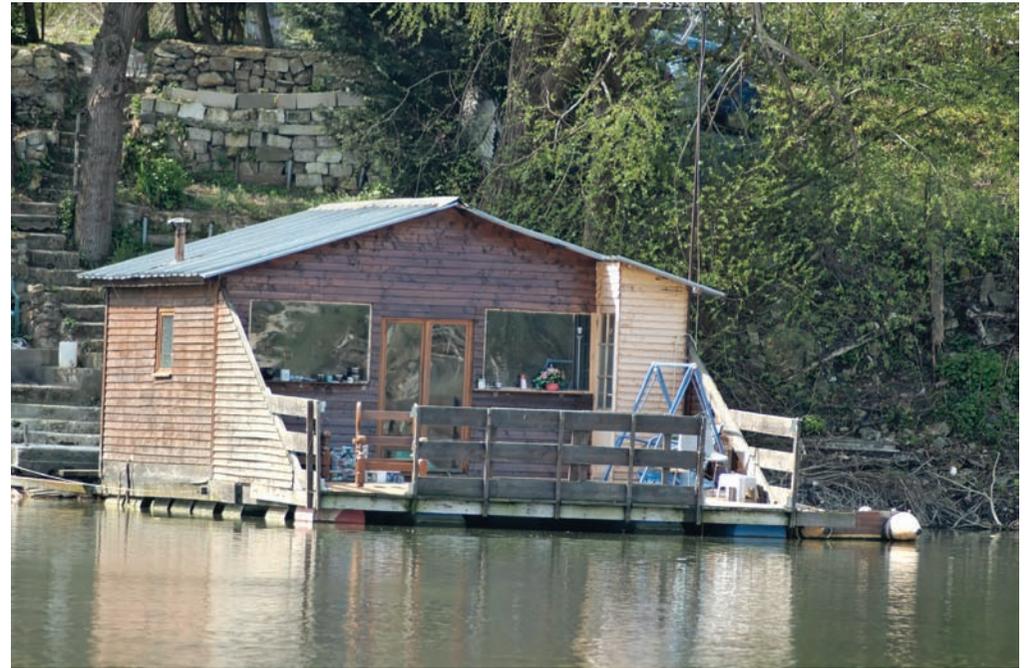
Maison n°39

- La toiture est à double pente en bac acier gris avec une antenne télé et cheminée.
- Le toit dépasse légèrement sur les deux façades.
- Le ponton ne dispose pas de garde-corps, il est soutenu par un bidon et il n'est pas en contact avec la berge.
- La façade est très simple avec une porte pleine grise. Le bardage est marron foncé pour tout le chalet.
- Il y a une petite fenêtre de chaque côté du chalet.
- Sur la terrasse, il y a une avancé du chalet sur la droite qui semble être une extension vu la différence de couleur de bardage.
- La façade est composée d'une porte-fenêtre au milieu et de deux fenêtres horizontales.
- Les joues sont opaques à 45° et le garde-corps est ouvert sur la gauche et sur la droite.
- Un petit Zodiac et amarré à la terrasse.

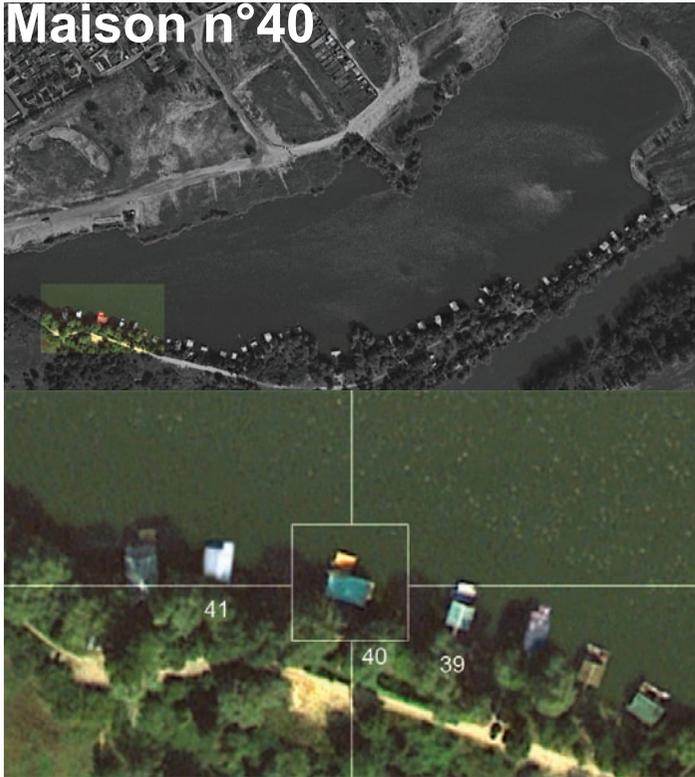
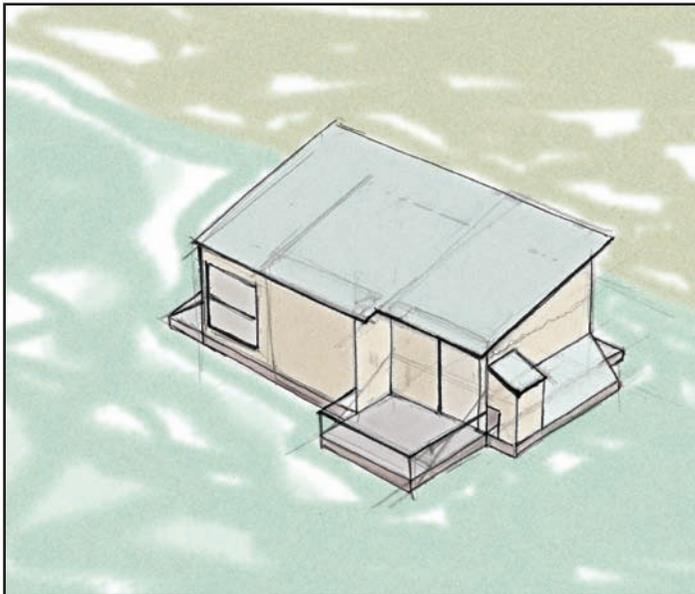
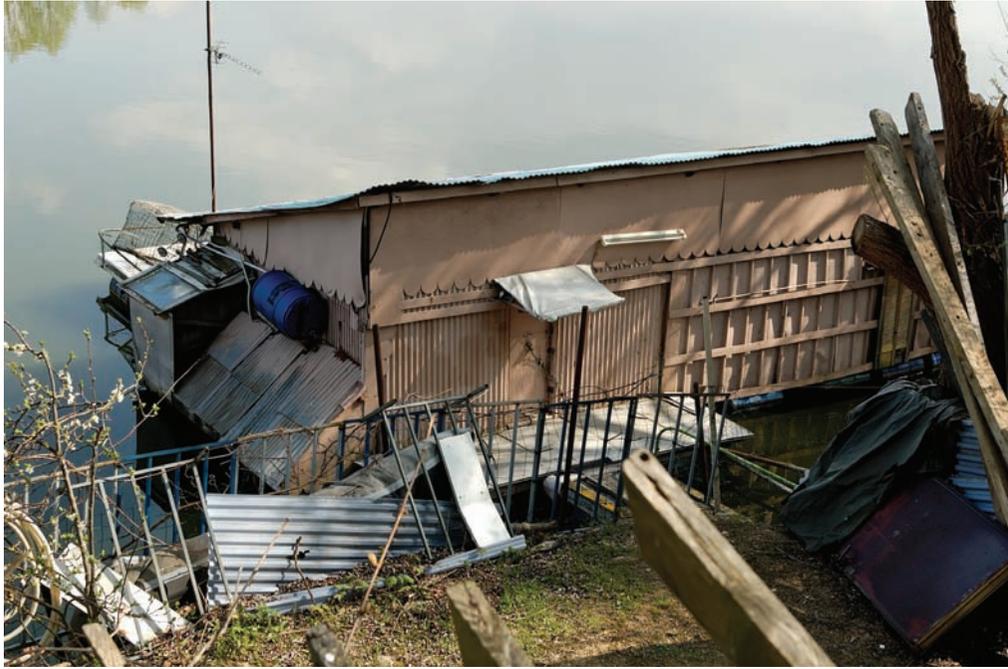
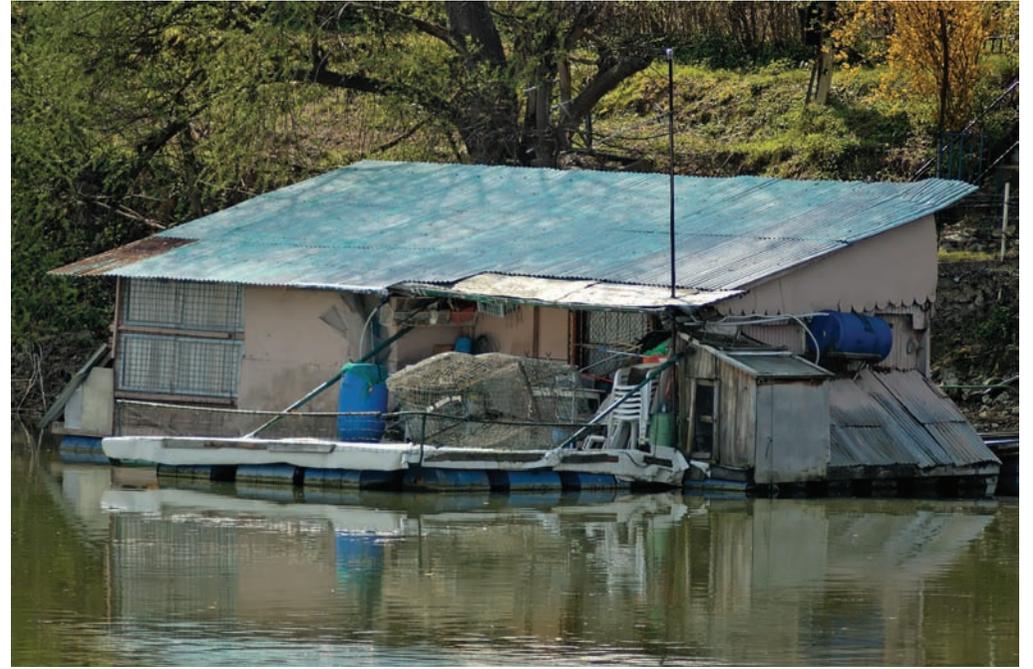
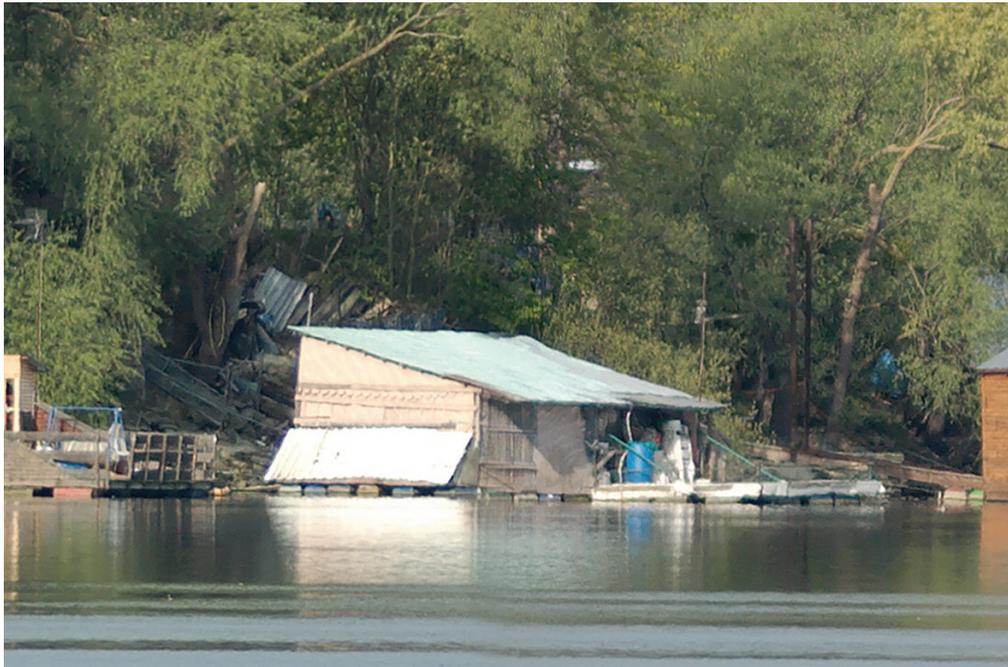
Maison n°40

- Ce chalet possède une des plus grandes surfaces du site, et il est assez haut (plus de 3,5m de haut).
- Tout le bardage est recouvert de plaques de bois rosâtre sûrement décorative qui chargent un peut trop le style du chalet.
- La toiture est en pente unique en tôle ondulée bute et c'est le seul cas où une mono-pente est orientée vers le lac.
- Un ponton sans garde-corps donne sur un petit espace d'accueil couvert par un petit store et éclairée par un néon.
- Il n'y a aucune baie sur la façade vers la rive ni sur les flanc du chalet et sur la façade de la terrasse, il y a une porte et des fenêtres qui paraissent closes.
- A la base des flancs du chalet, des tôles sont disposées à 45° sûrement dans le but d'occulter les étais.

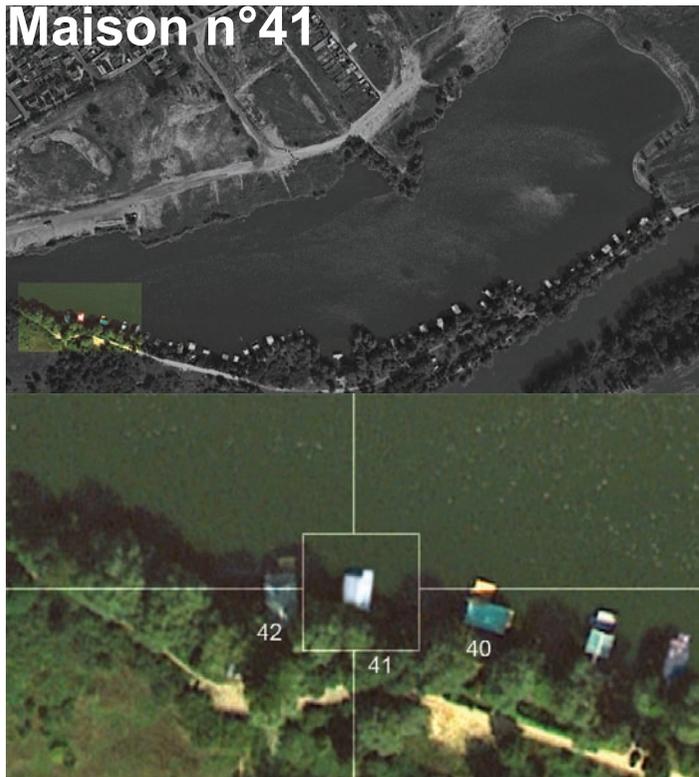
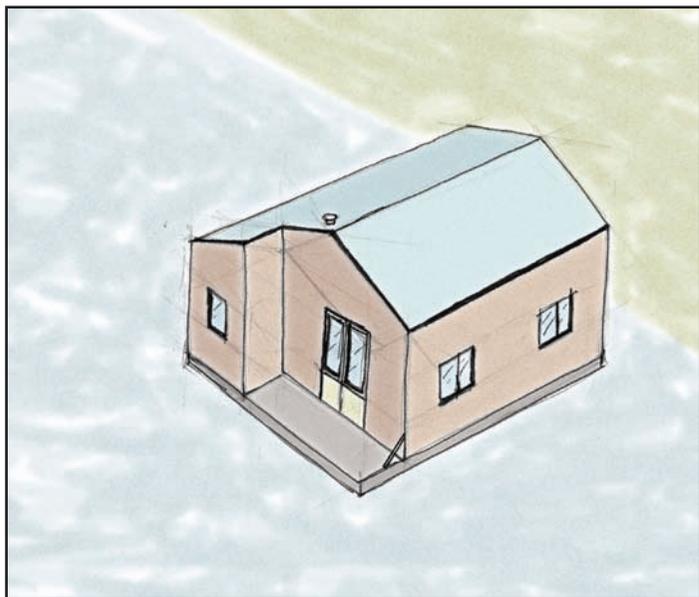
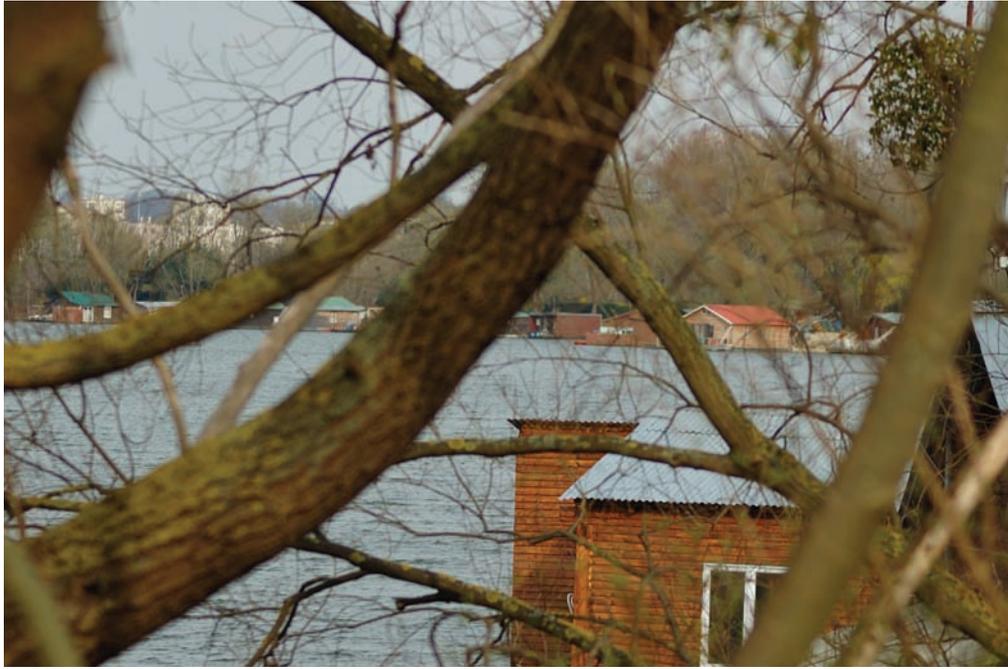
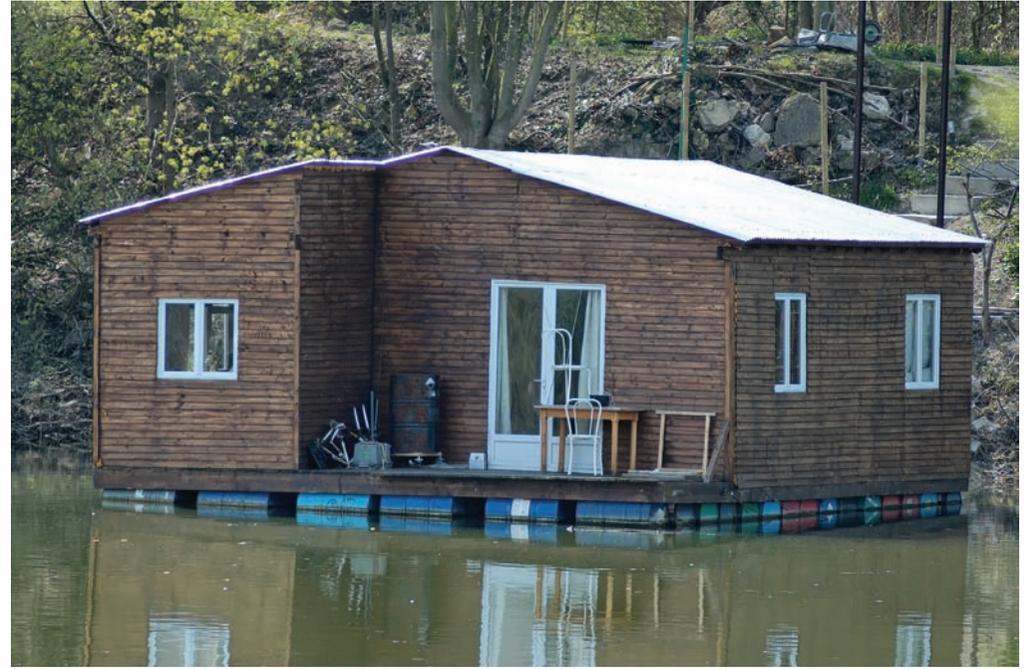
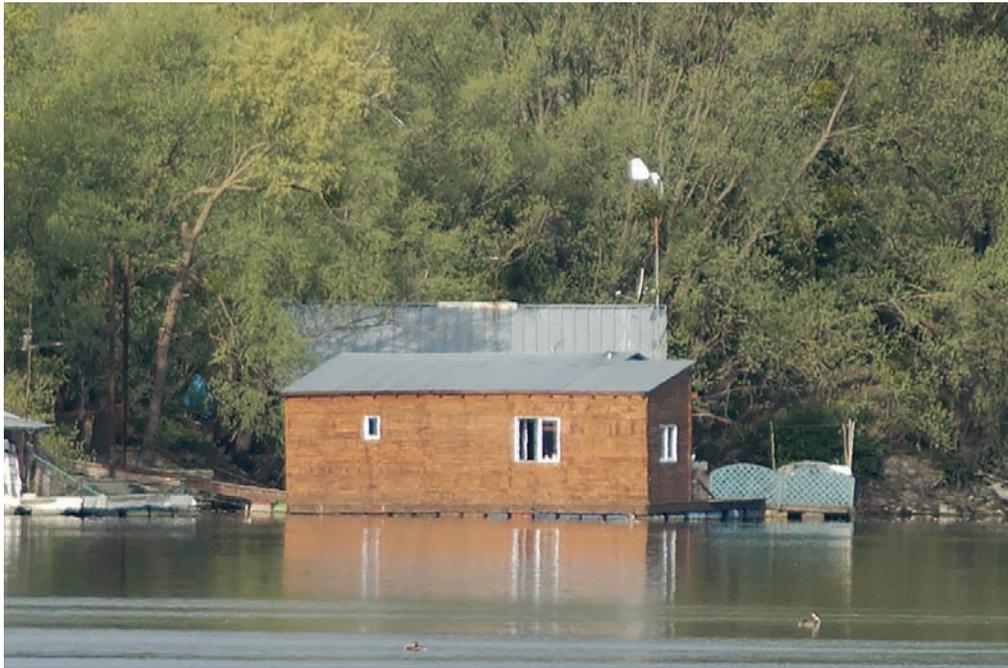
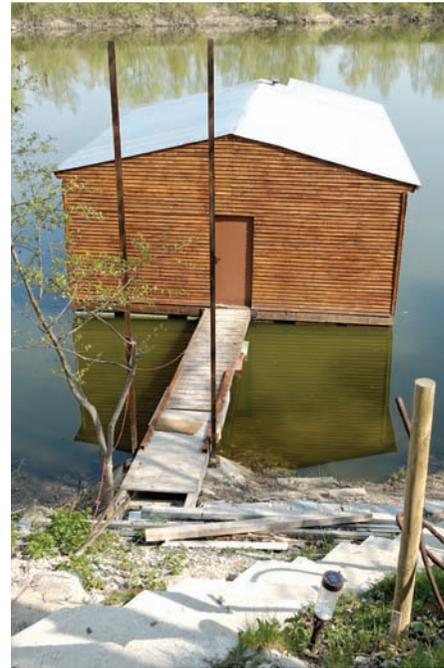
Maison n°41

-Ce chalet semble encore être en cours de construction.

-La toiture est à double pente en tôle ondulée bute avec un petit conduit de cheminée. Il n'y a pas de gouttière.

-La façade principale paraît assez imposante car elle est totalement aveugle, il y a juste une porte d'entrée pleine.

-Le ponton semble en cours de réalisation.

-Il n'y a aucun système d'attache visible entre le chalet et la rive.

-Il y a deux baies de chaque côté.

-La terrasse est partielle car une partie du chalet « mange » l'espace de la terrasse en partie gauche.

-Il n'y a pas de joue à droite excepté un petit étau.

-La façade est composée d'une porte fenêtre sur la terrasse et d'une fenêtre au niveau de l'extension. Toutes les menuiseries sont en PVC blanc.

-Il n'y a pas pour l'instant de garde-corps.

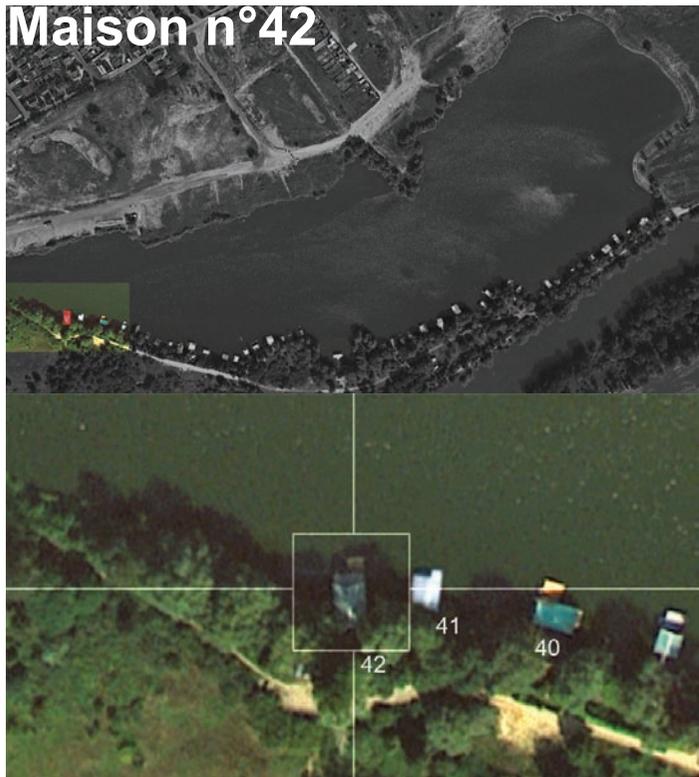
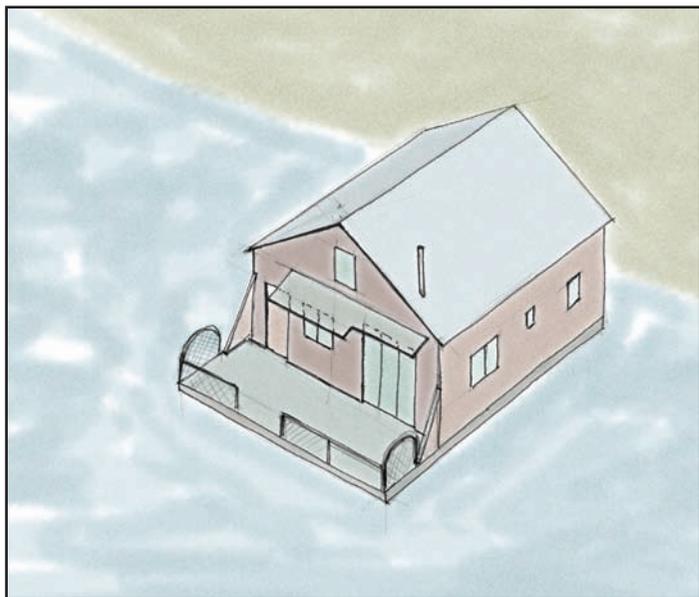
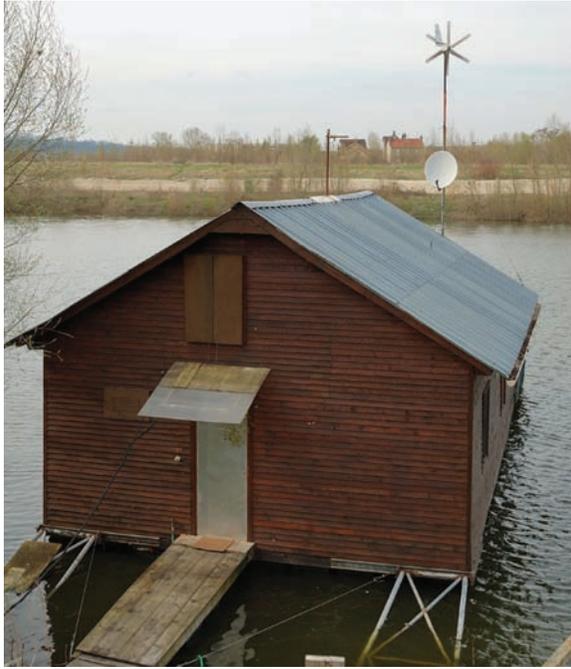
Maison n°42

- Il s'agit du dernier chalet du site (d'est en ouest) sûrement une des plus grande et des plus haute. C'est une des rares habitations à montrer réellement qu'elle a un étage.

- La toiture est à double pente (avec une inclinaison importante) en tôle ondulée avec une gouttière d'un seul côté du chalet. Il y aussi un conduit de cheminée et une antenne parabolique surmontée d'une petite éolienne.

- Le ponton est en bois et plus large que la moyenne mais sans garde-corps. Le palier est couvert par une plaque de plexiglas transparente.
- Le chalet est relié à la berge par un système important de treillis qui suit l'édifice en fonction du niveau de l'eau ainsi que des câbles.

- La façade est composée d'une porte d'entrée pleine et d'une fenêtre à l'étage au dessus de la porte d'entrée.
- Il y a trois fenêtres sur chaque flanc.

- La terrasse est couverte en partie par de grandes plaques de plexiglas.
- La façade est composée d'une porte-fenêtre, d'une porte pleine sur la gauche, d'une fenêtre et d'une fenêtre en partie haute. Le garde-corps est ouvert en plusieurs endroits.

- La terrasse s'incline fortement sur le côté gauche.
- Présence d'un petit radeau sur bidon pour l'entretien de l'édifice.
- Il y a une grosse citerne d'eau sur la berge qui est reliée au chalet.
